# Sanierungskonzept der historischen Litfaßsäulen in Naumburg (Saale)

ERFASSUNG - PRIORISIERUNG  
MASSNAHMEN - UMSETZUNG

# **Sanierungskonzept historische Litfaßsäulen Stadt Naumburg (Saale)**

**Datum:** **22.04.2026**

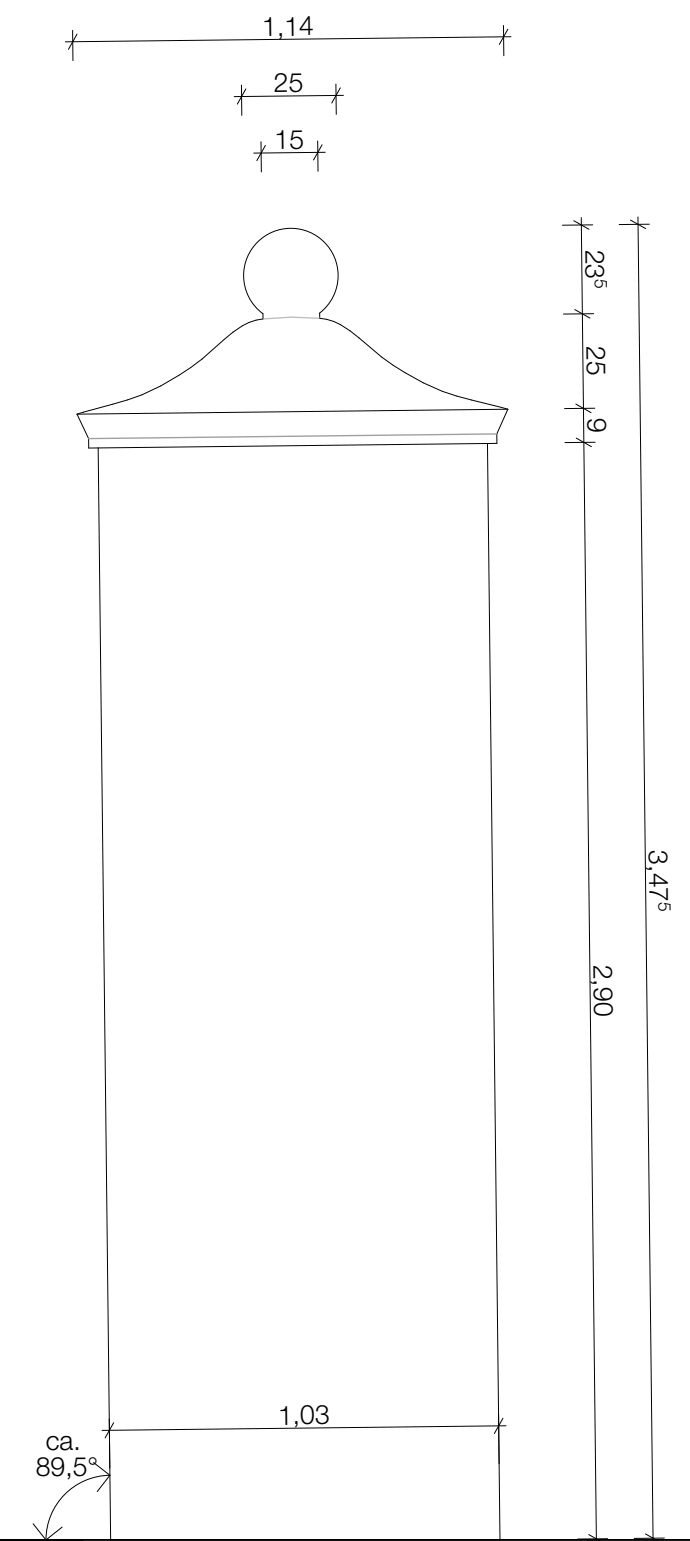
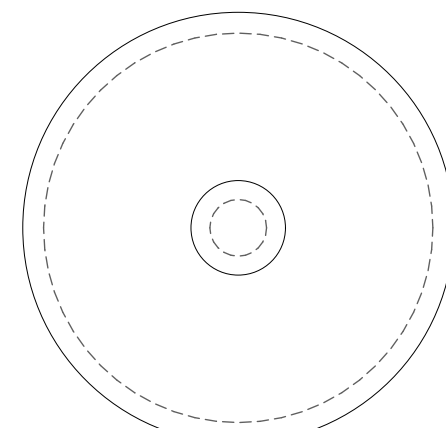
Litfaßsäule Nr. 1

- Deckeloberseite mit großen Rissen und Abplatzungen, Moosablagerung
- Deckelrand deutlich erodiert, Abplatzungen und Auswaschungen
- Kugelabschluss mit Riss zum Deckel
- Tropfkante fehlt

- vom oberen Rand ausgehend drei große vertikale Risse
- Rissbreite 5-10 mm breit, Risstiefe über komplette Materialtiefe
- Rissgröße im oberen Drittel der Säule am stärksten
- großflächige Ablösung der Putzoberfläche, zahlreiche Hohlstellen
- vermutlich starke Feuchte im Inneren

- Sockel am Übergang Pflasterbelag beschädigt und ausgefressen
- leichter Neigung Richtung Süden (ca. 1°)

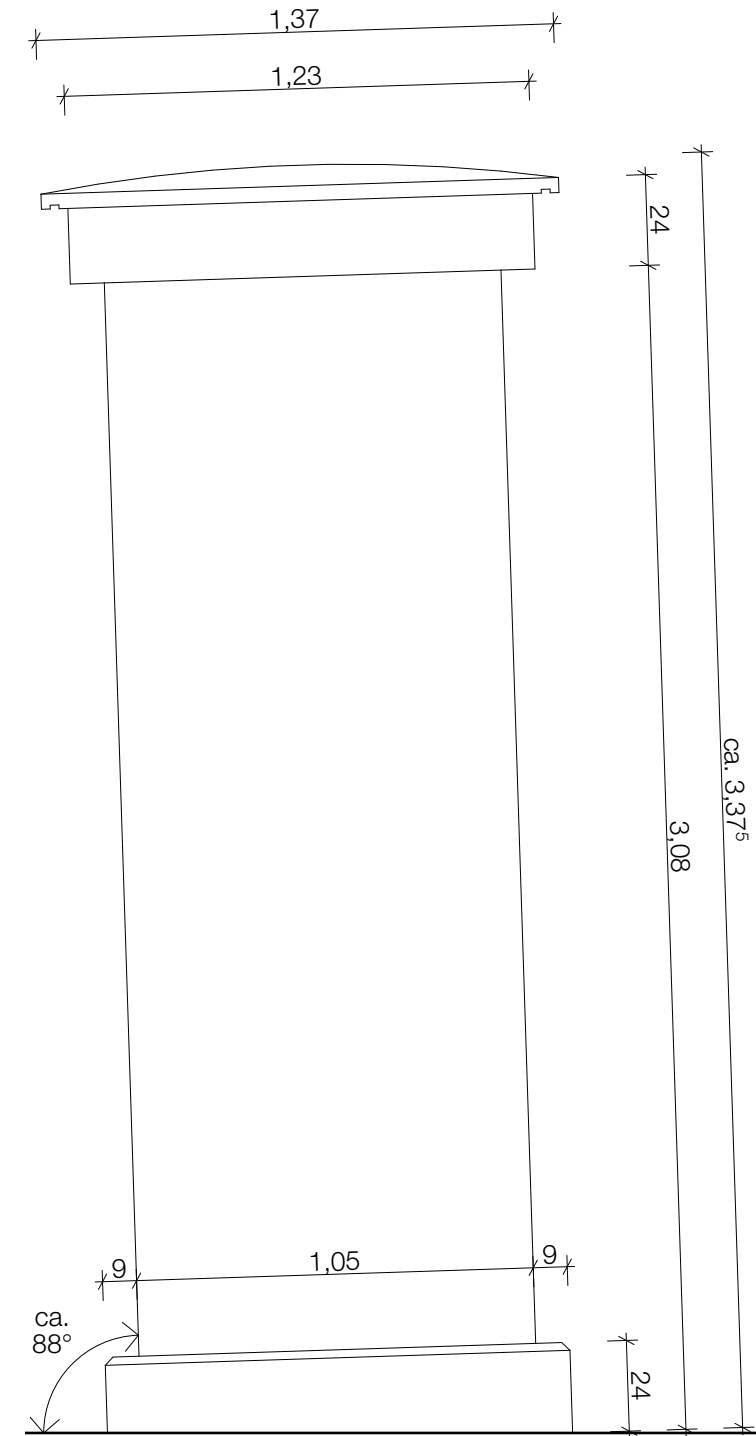
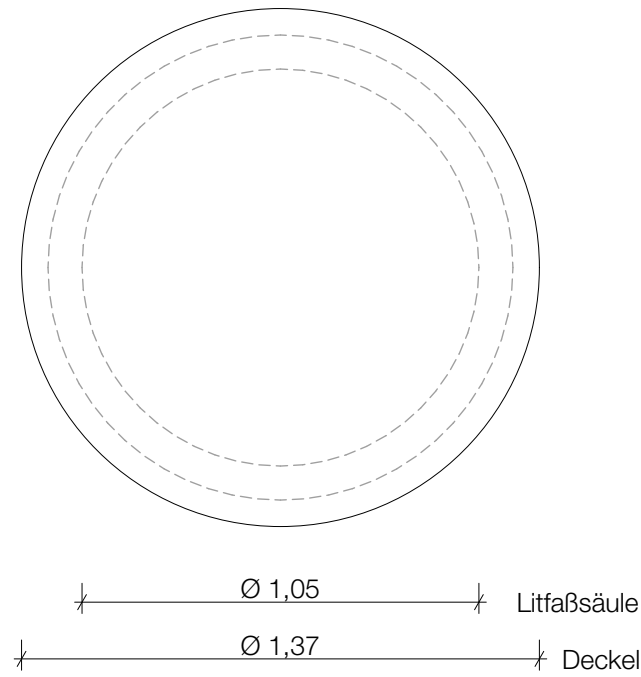
# Litfaßsäule Nr. 5

- Stöße der Säulenringe deutlich sichtbar, teilw. horizontal gerissen
- Putzoberfläche teilw. mit Hohlstellen

- ggf. Sanierung
- Deckel säubern, Schutzanstrich,
- Risse verspachteln
- Tropfkante nacharbeiten
- Abschluss Säulenkörper reparieren
- ggf. Putz abbrechen und erneuern

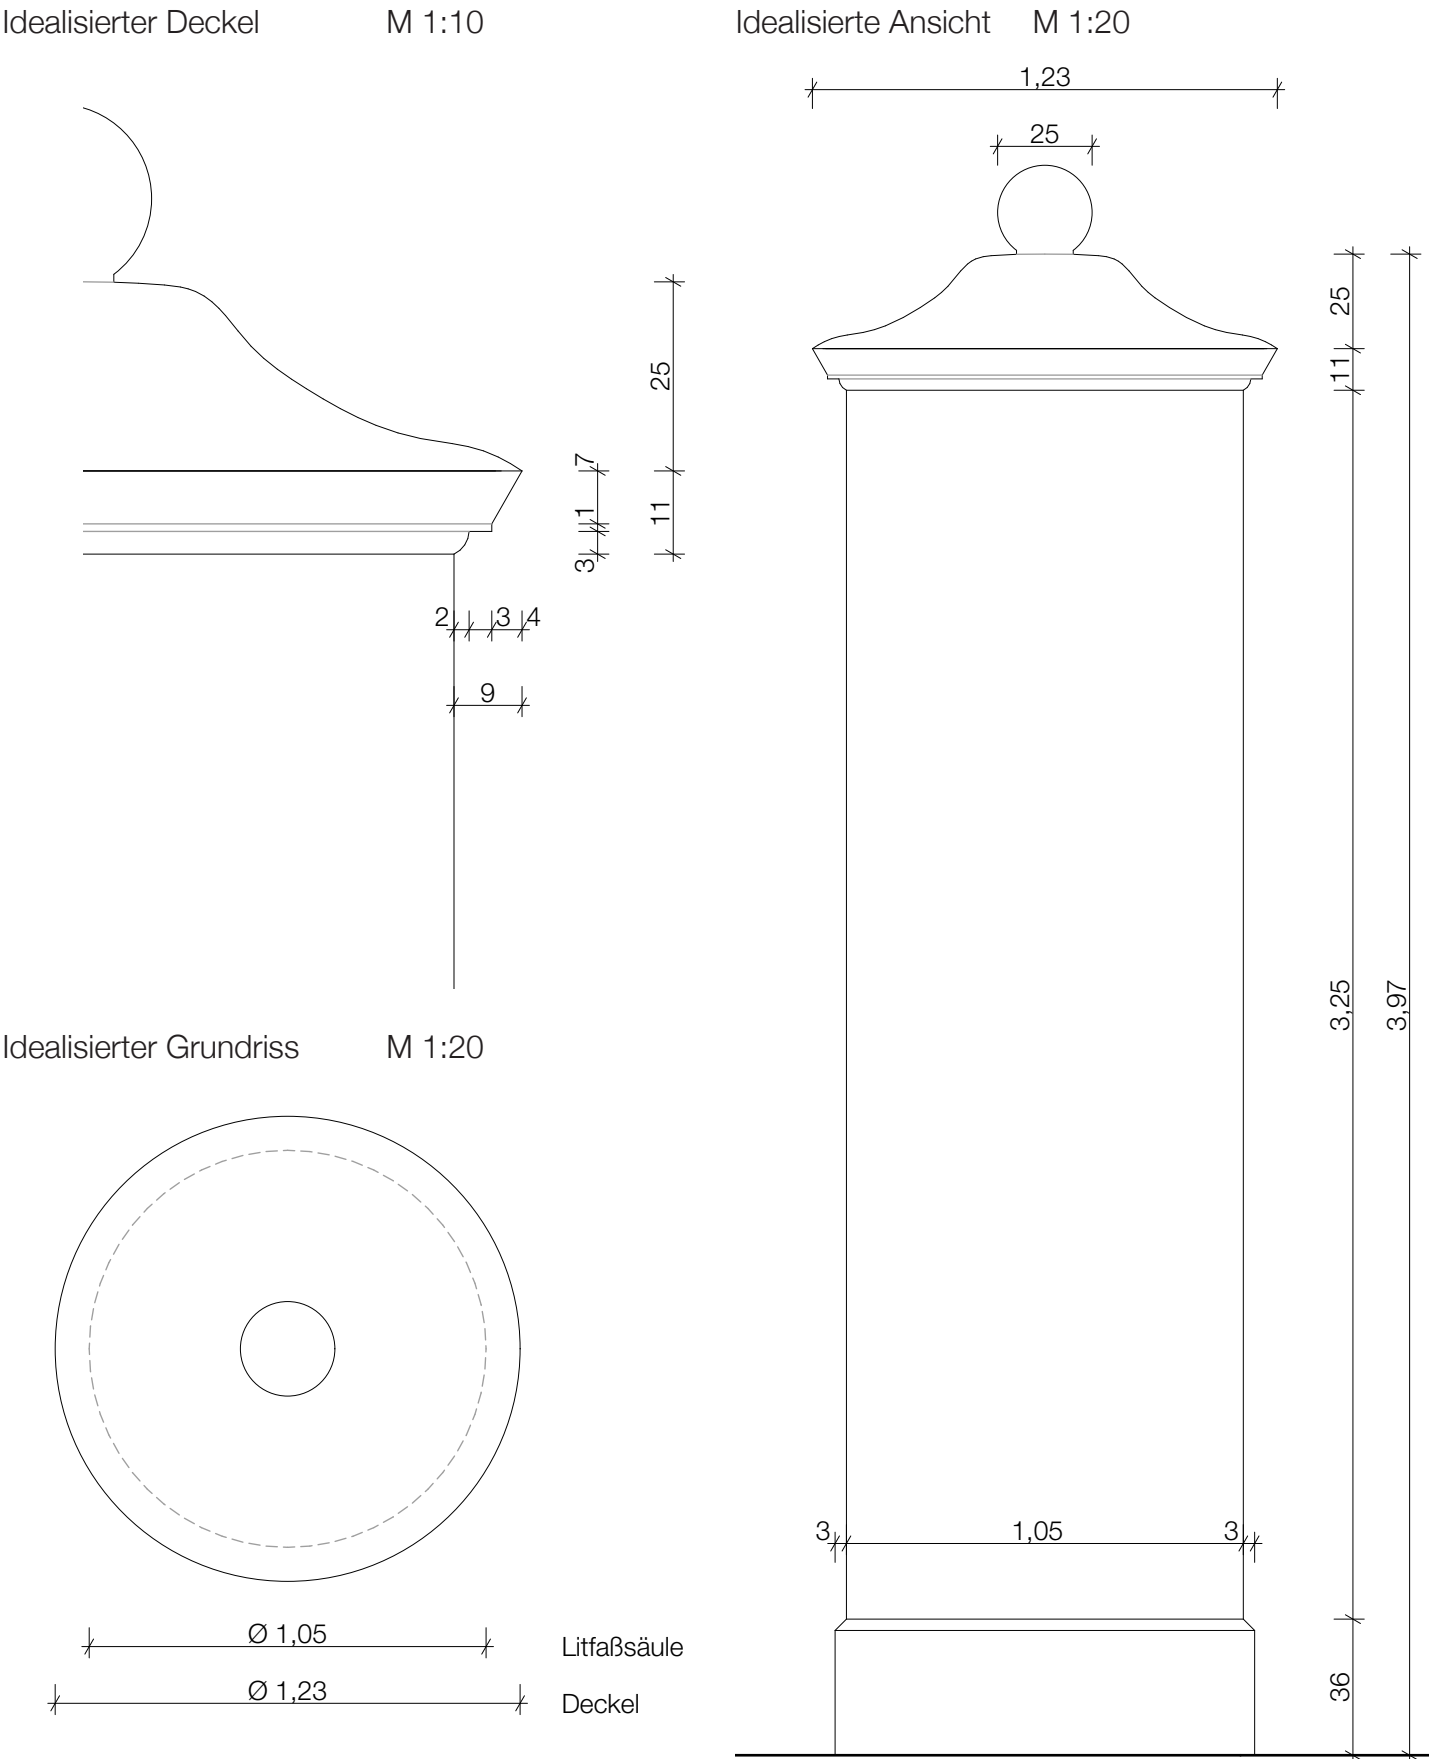
# Litfaßsäule Nr. 9

- im oberen Drittel größerer horizontal umlaufender Riss mit 1-2mm Breite
- wahrscheinlich hat sich der oberste Säulerring verschoben
- großflächige Ablösung der Putzoberfläche, zahlreiche Hohlstellen, fällt bei Abklopfen ab
- im mittleren Bereich umlaufender Riss erkennbar

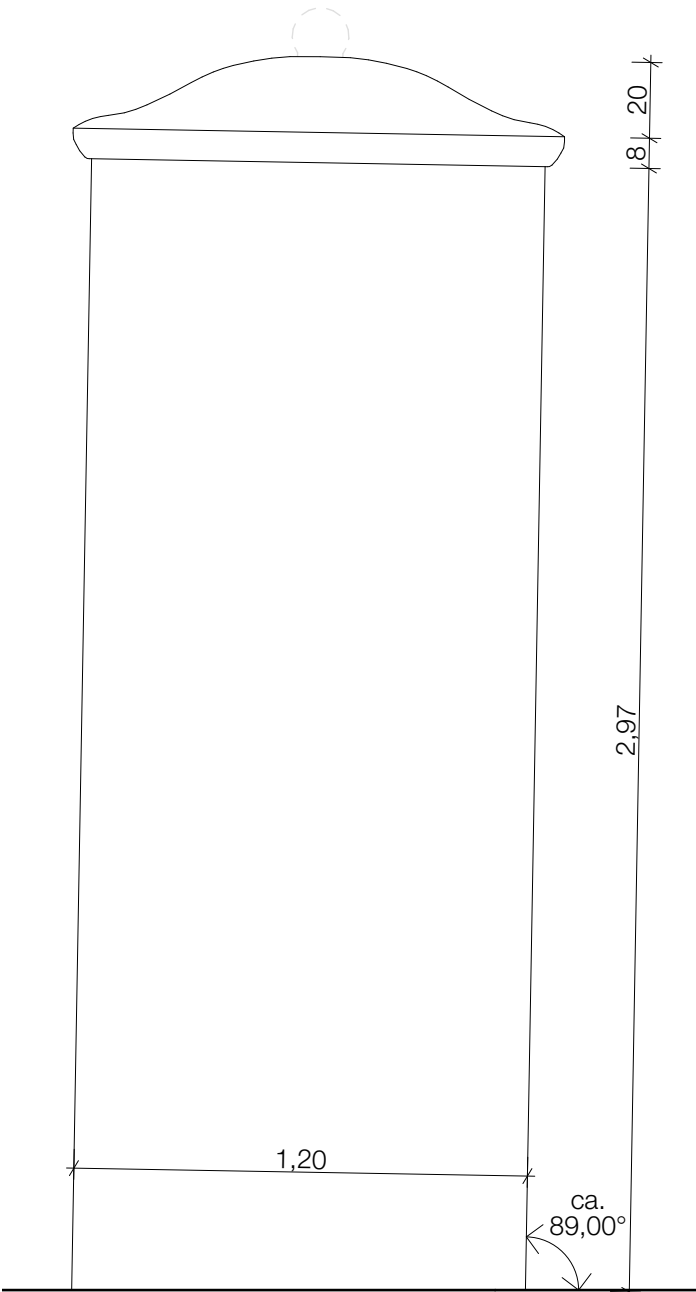
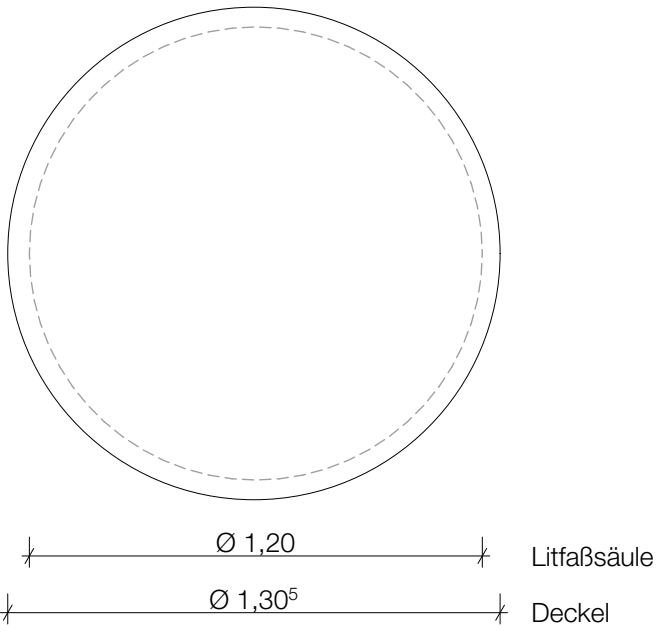
# Litfaßsäule Nr. 17

- großflächige Abplatzungen am Rand
- kompletter Riss durch den Deckel, schon einmal nachgearbeitet,
- keine Kugelüberreste sichtbar (vielleicht schon verputzt?)
- umlaufener Riss unter dem Deckel, hat sich von Säulenkörper abgelöst

- Grundform intakt und überwiegend ohne Schäden
-

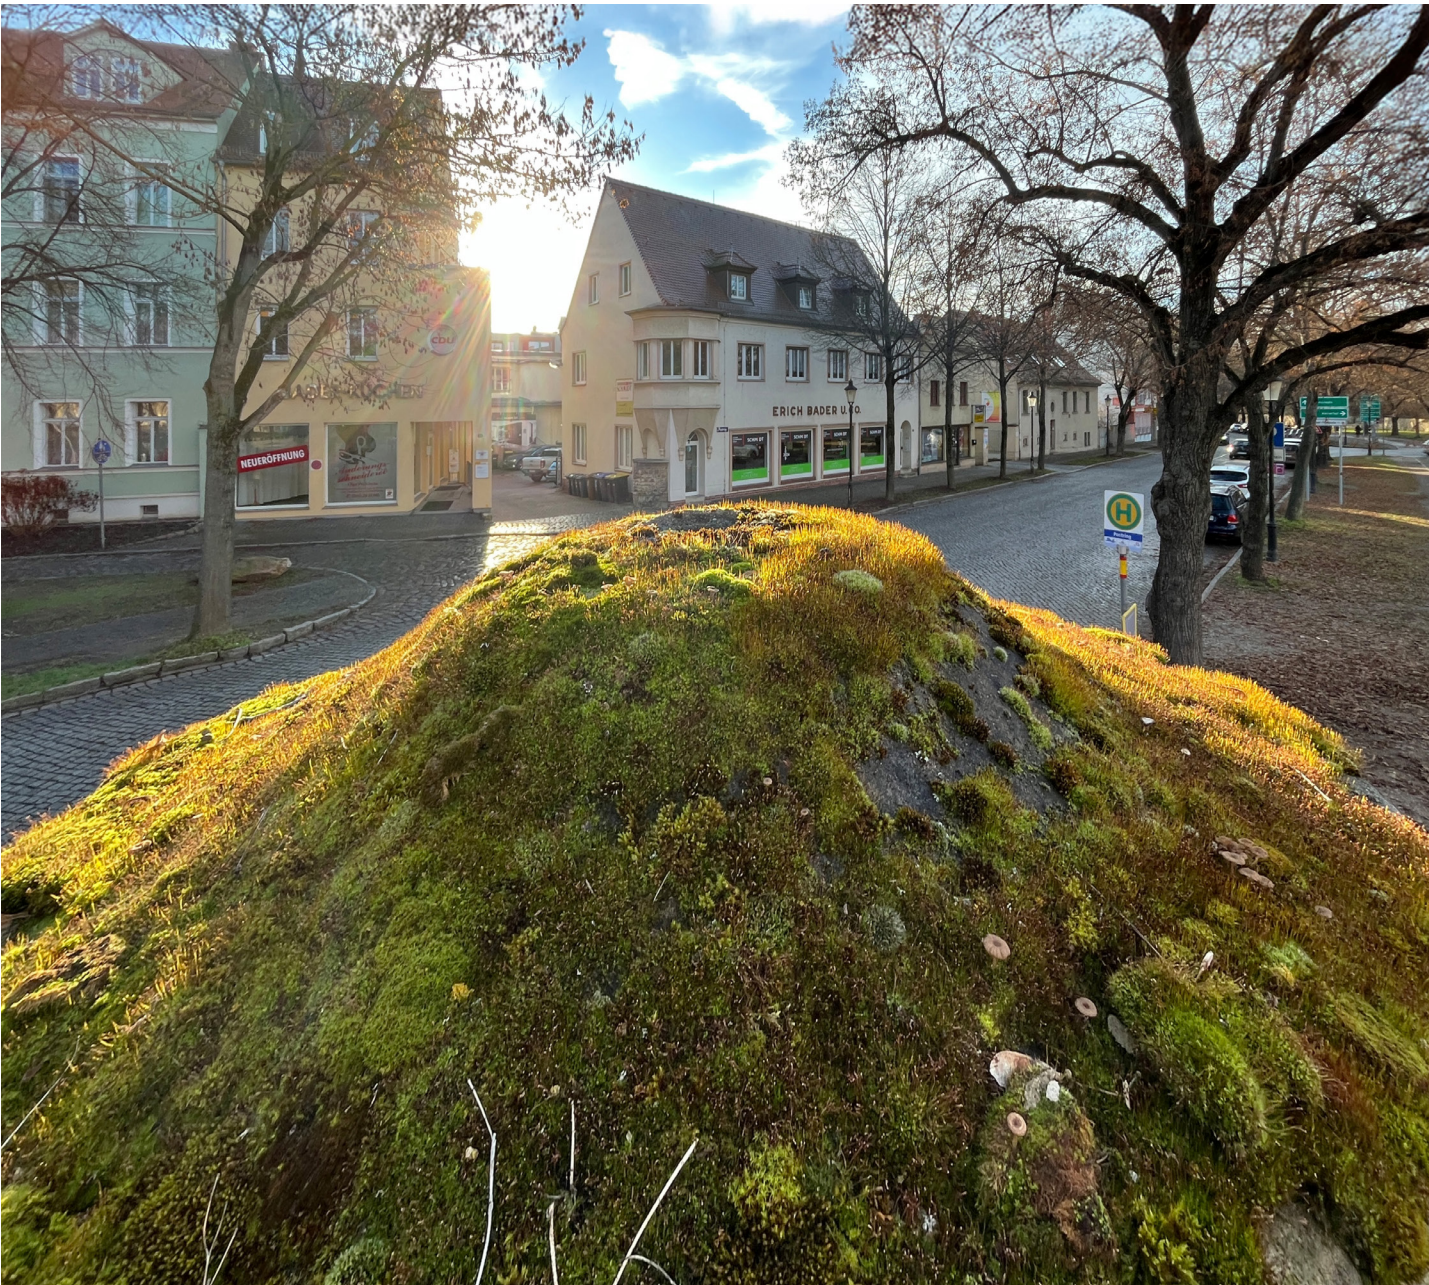
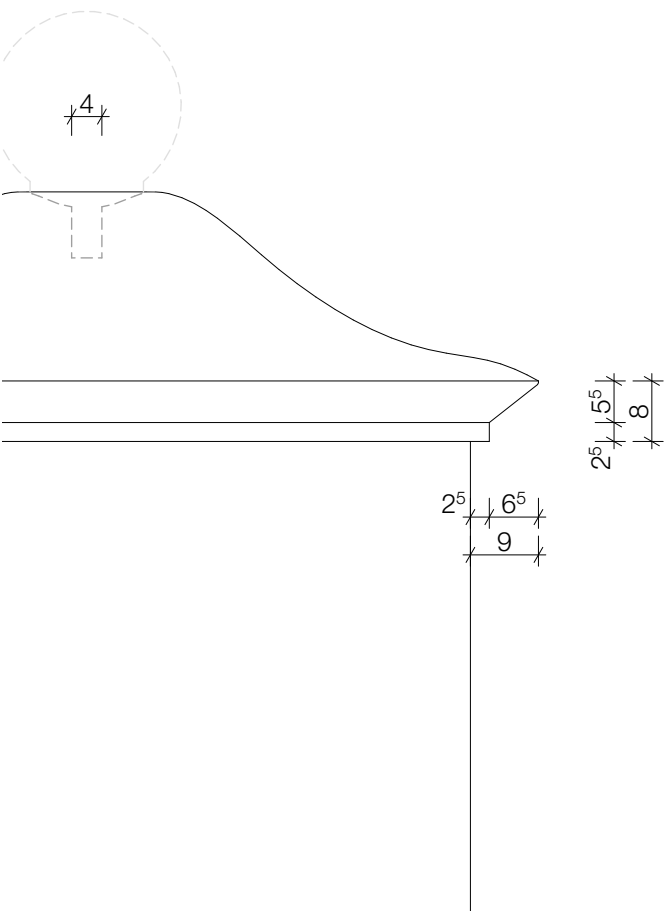
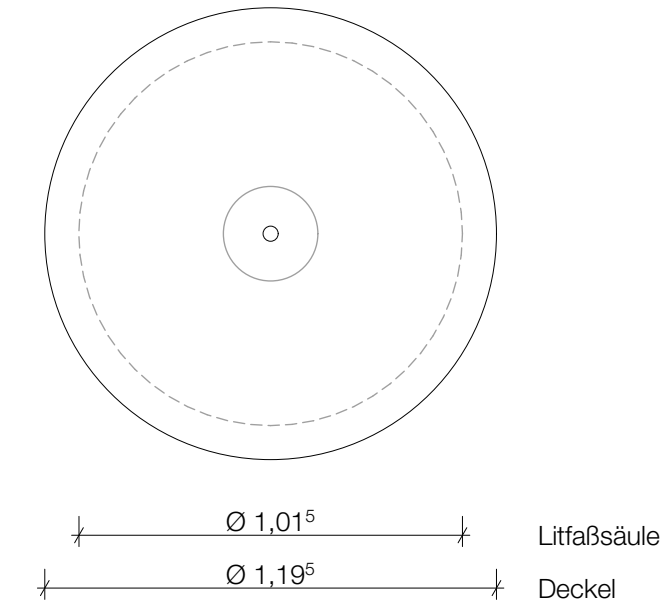
Litfaßsäule Nr. 3

- Deckel vollständig bemoost und bewachsen
- Loch im Deckel, Kugel fehlt
- Deckel hat sich von Säulenkörper abgelöst
- großflächige Erosionen am Deckelrand
- zahlreiche große Abplatzungen, Deckel stark beschädigt

- zahlreiche Reparaturstellen an den Fügungen der Säulenringe sichtbar
- Stöße der Säulenringe horizontal gerissen und locker
- großflächige Ablösung der Putzoberfläche, zahlreiche Hohlstellen
- vermutlich hohe Feuchte innerhalb der Säule

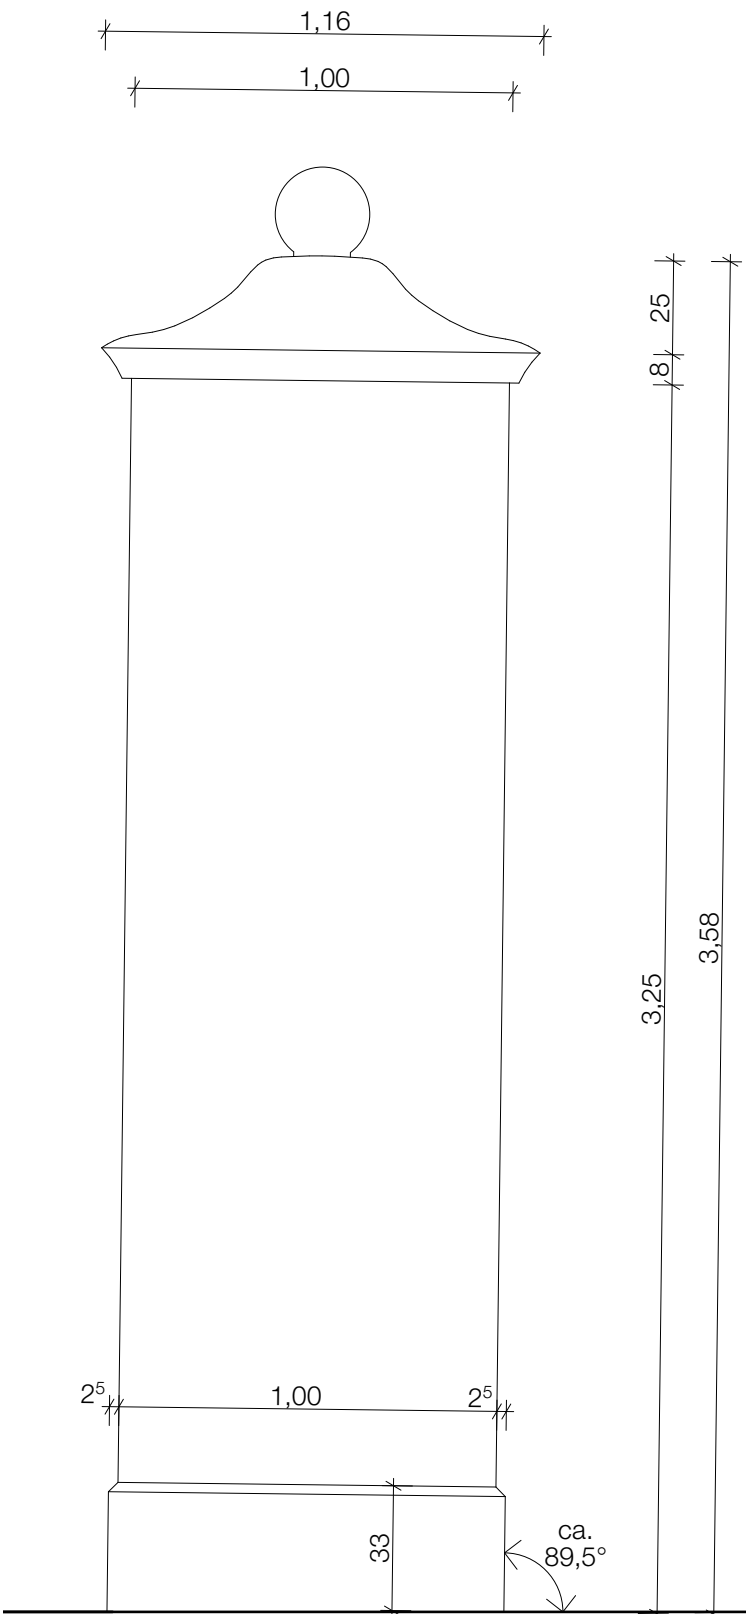
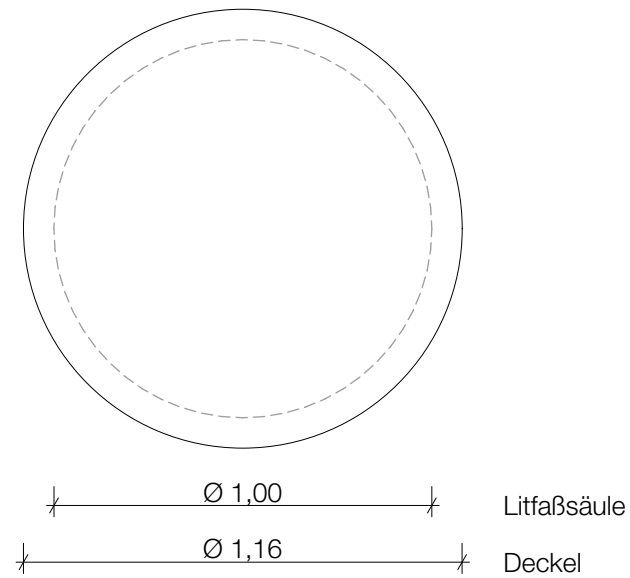
# Litfaßsäule Nr. 6

- Deckeloberseite erodiert, teilw. Moosablagerung
- Kugel unförmig
- Rand des Deckels stark bemoost und erodiert, Kanten stark beschädigt, stellenweise weggebrochen

- Stöße der Säulenringe horizontal gerissen und locker
- großflächige Ablösung der Putzoberfläche, zahlreiche Hohlstellen
- vermutlich hohe Feuchte innerhalb der Säule

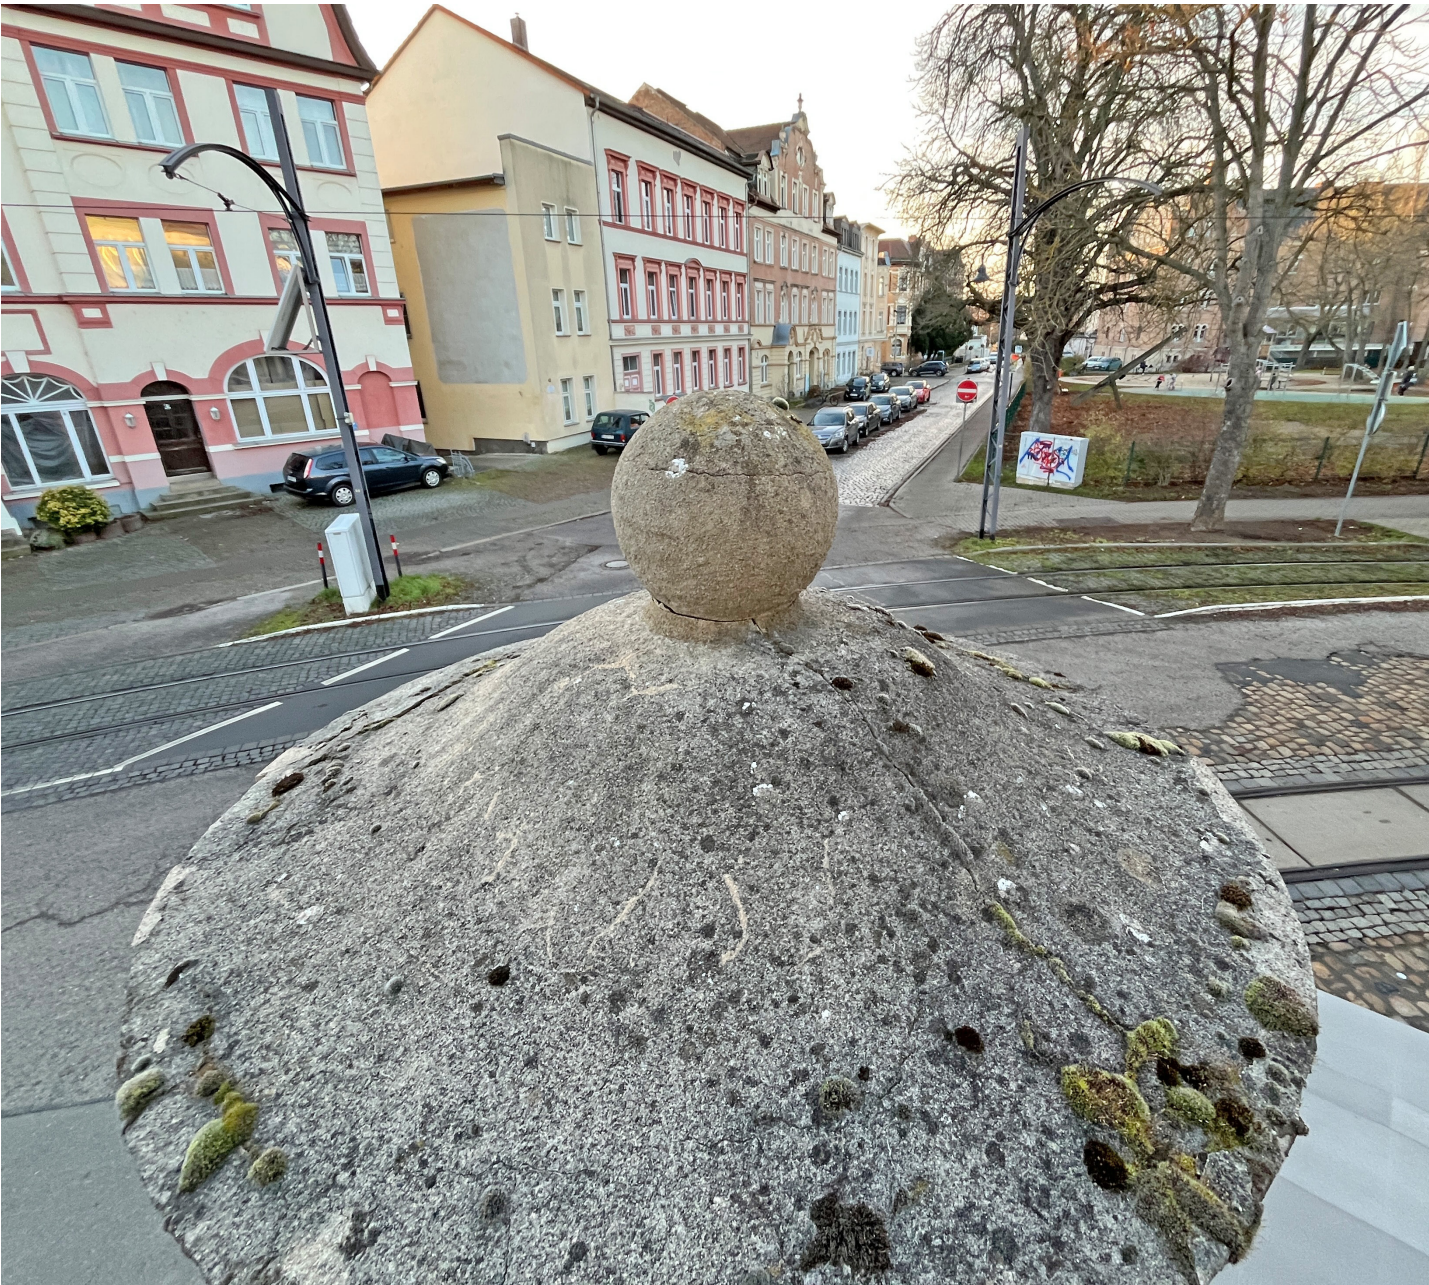
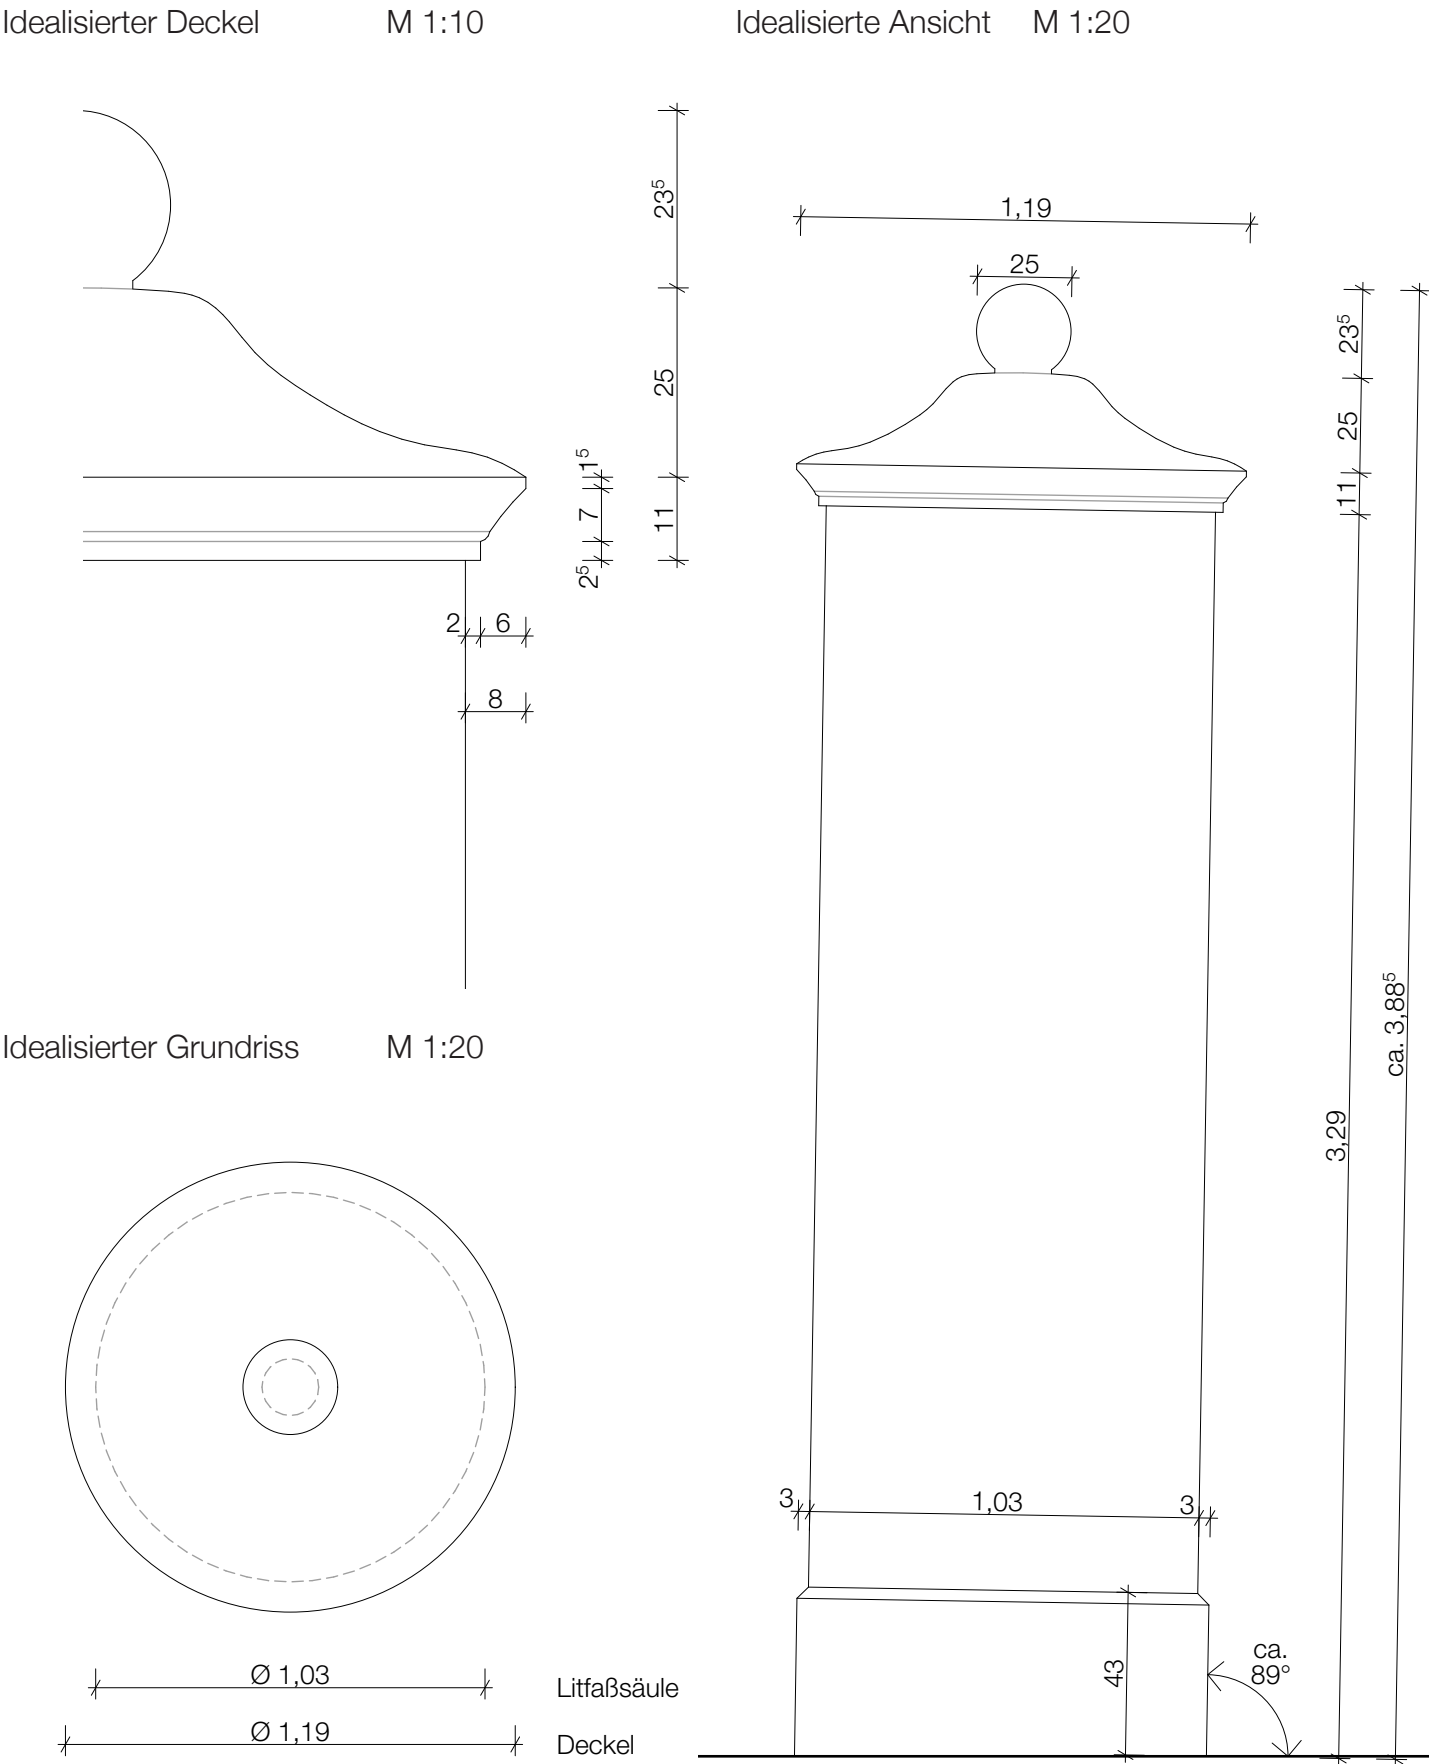
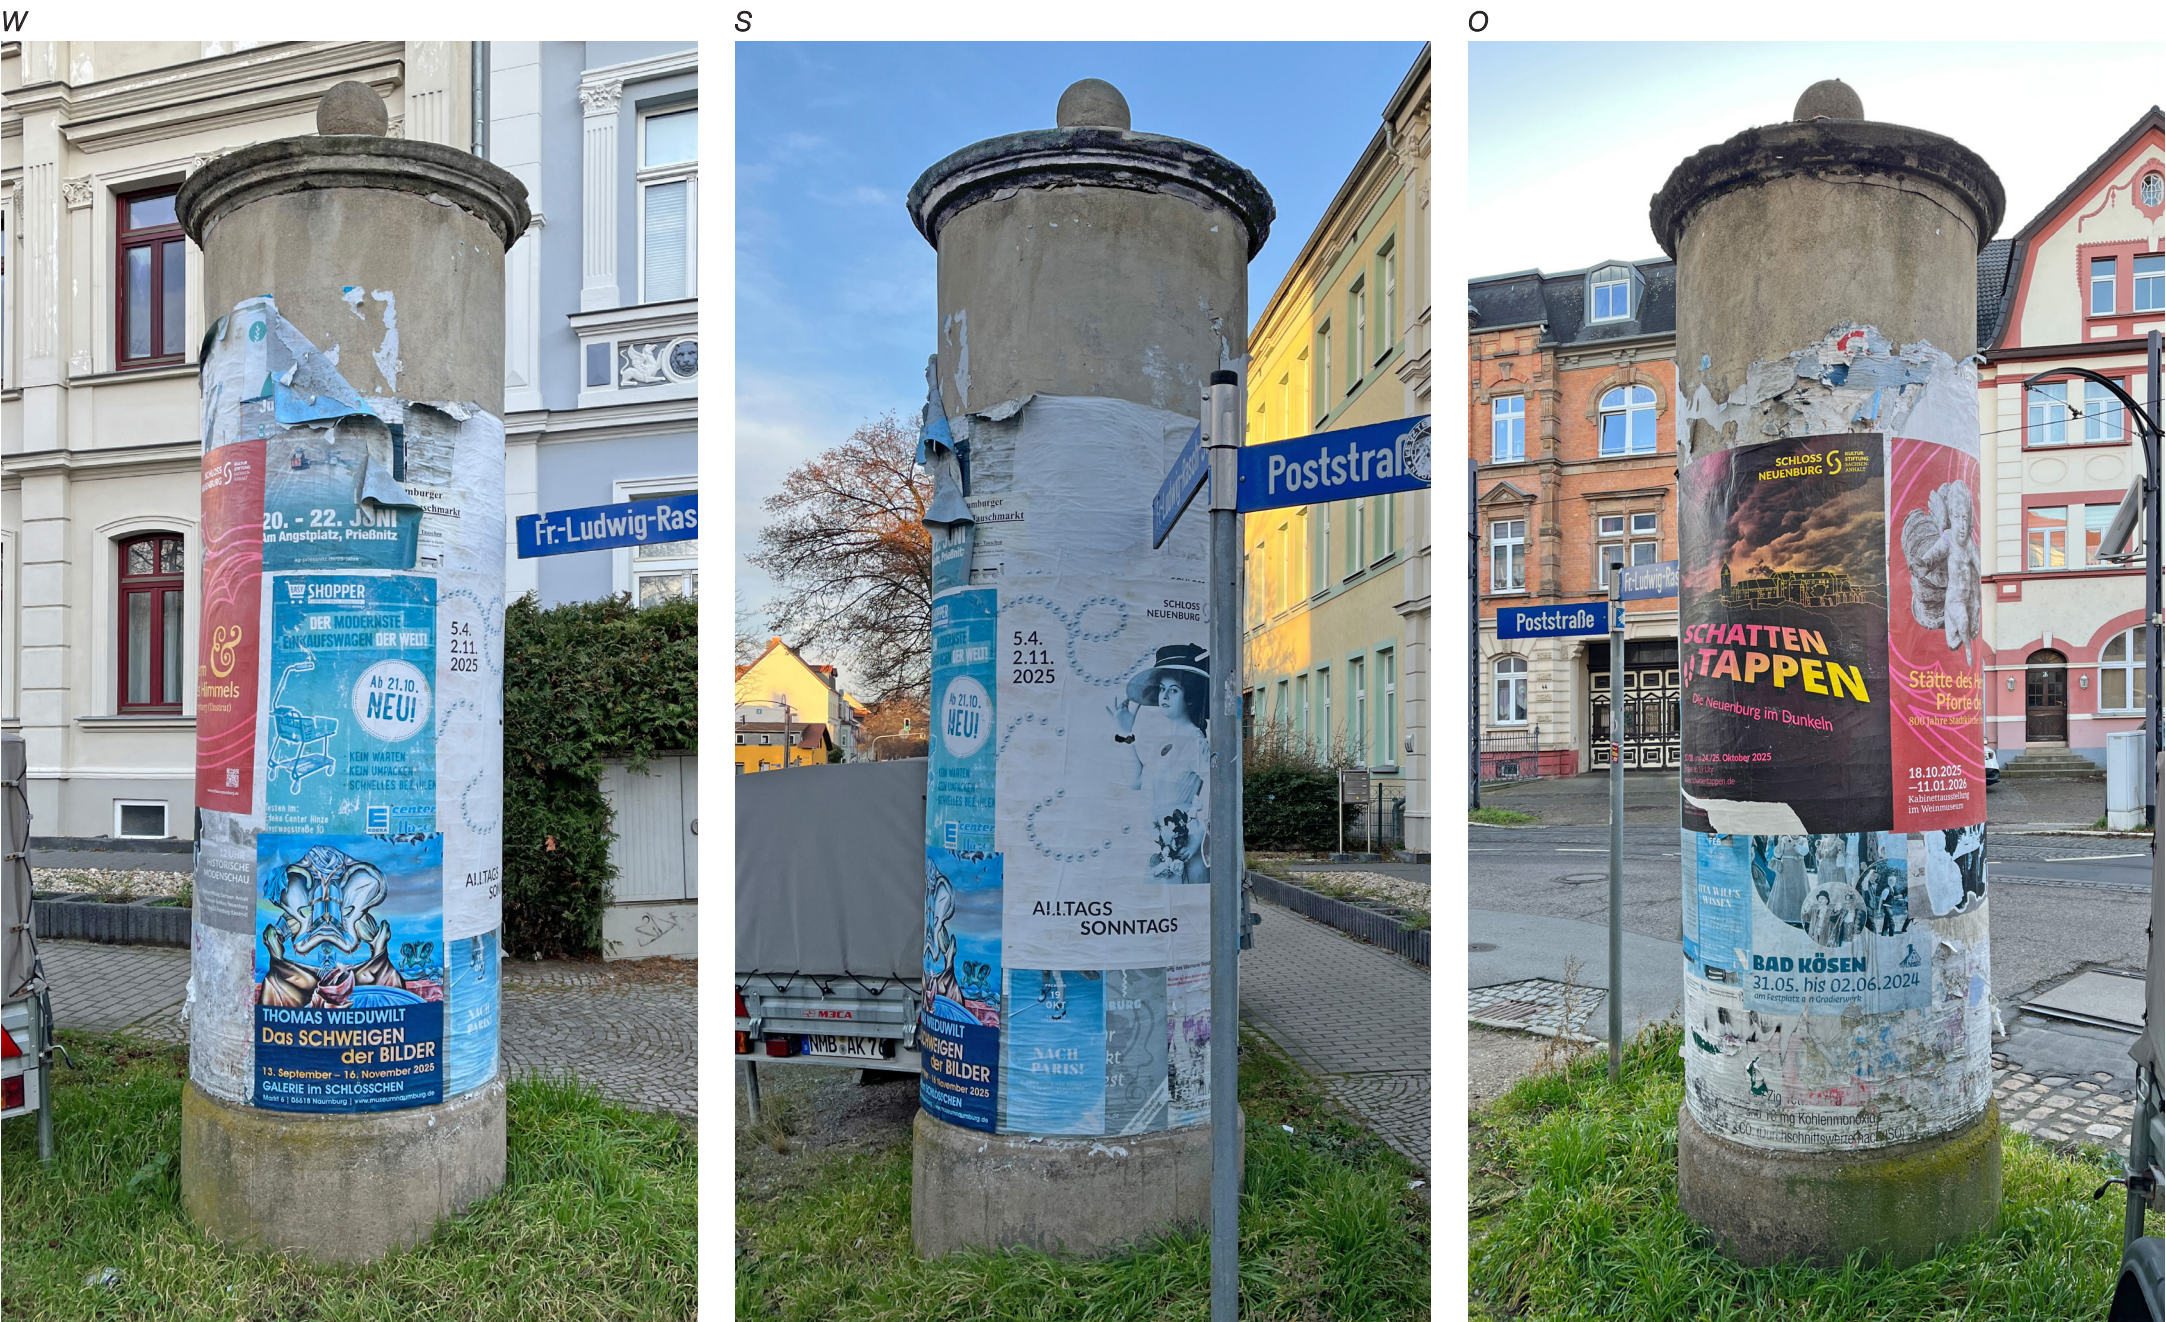
Litfaßsäule Nr. 12

- Deckel:
- Deckel großflächig erodiert
  - Riss durch den Deckel, beginnend an der Kugel
  - Deckel hat sich von Säulenkörper abgelöst
  - Kugel hat sich vom Deckel gelöst
  - Rand des Deckels stark bemoost und erodiert, Kanten stark beschädigt, stellenweise weggebrochen

- Säulenkörper:
- großer horizontaler Riss unterhalb des Deckels
  - Säule war noch beklebt

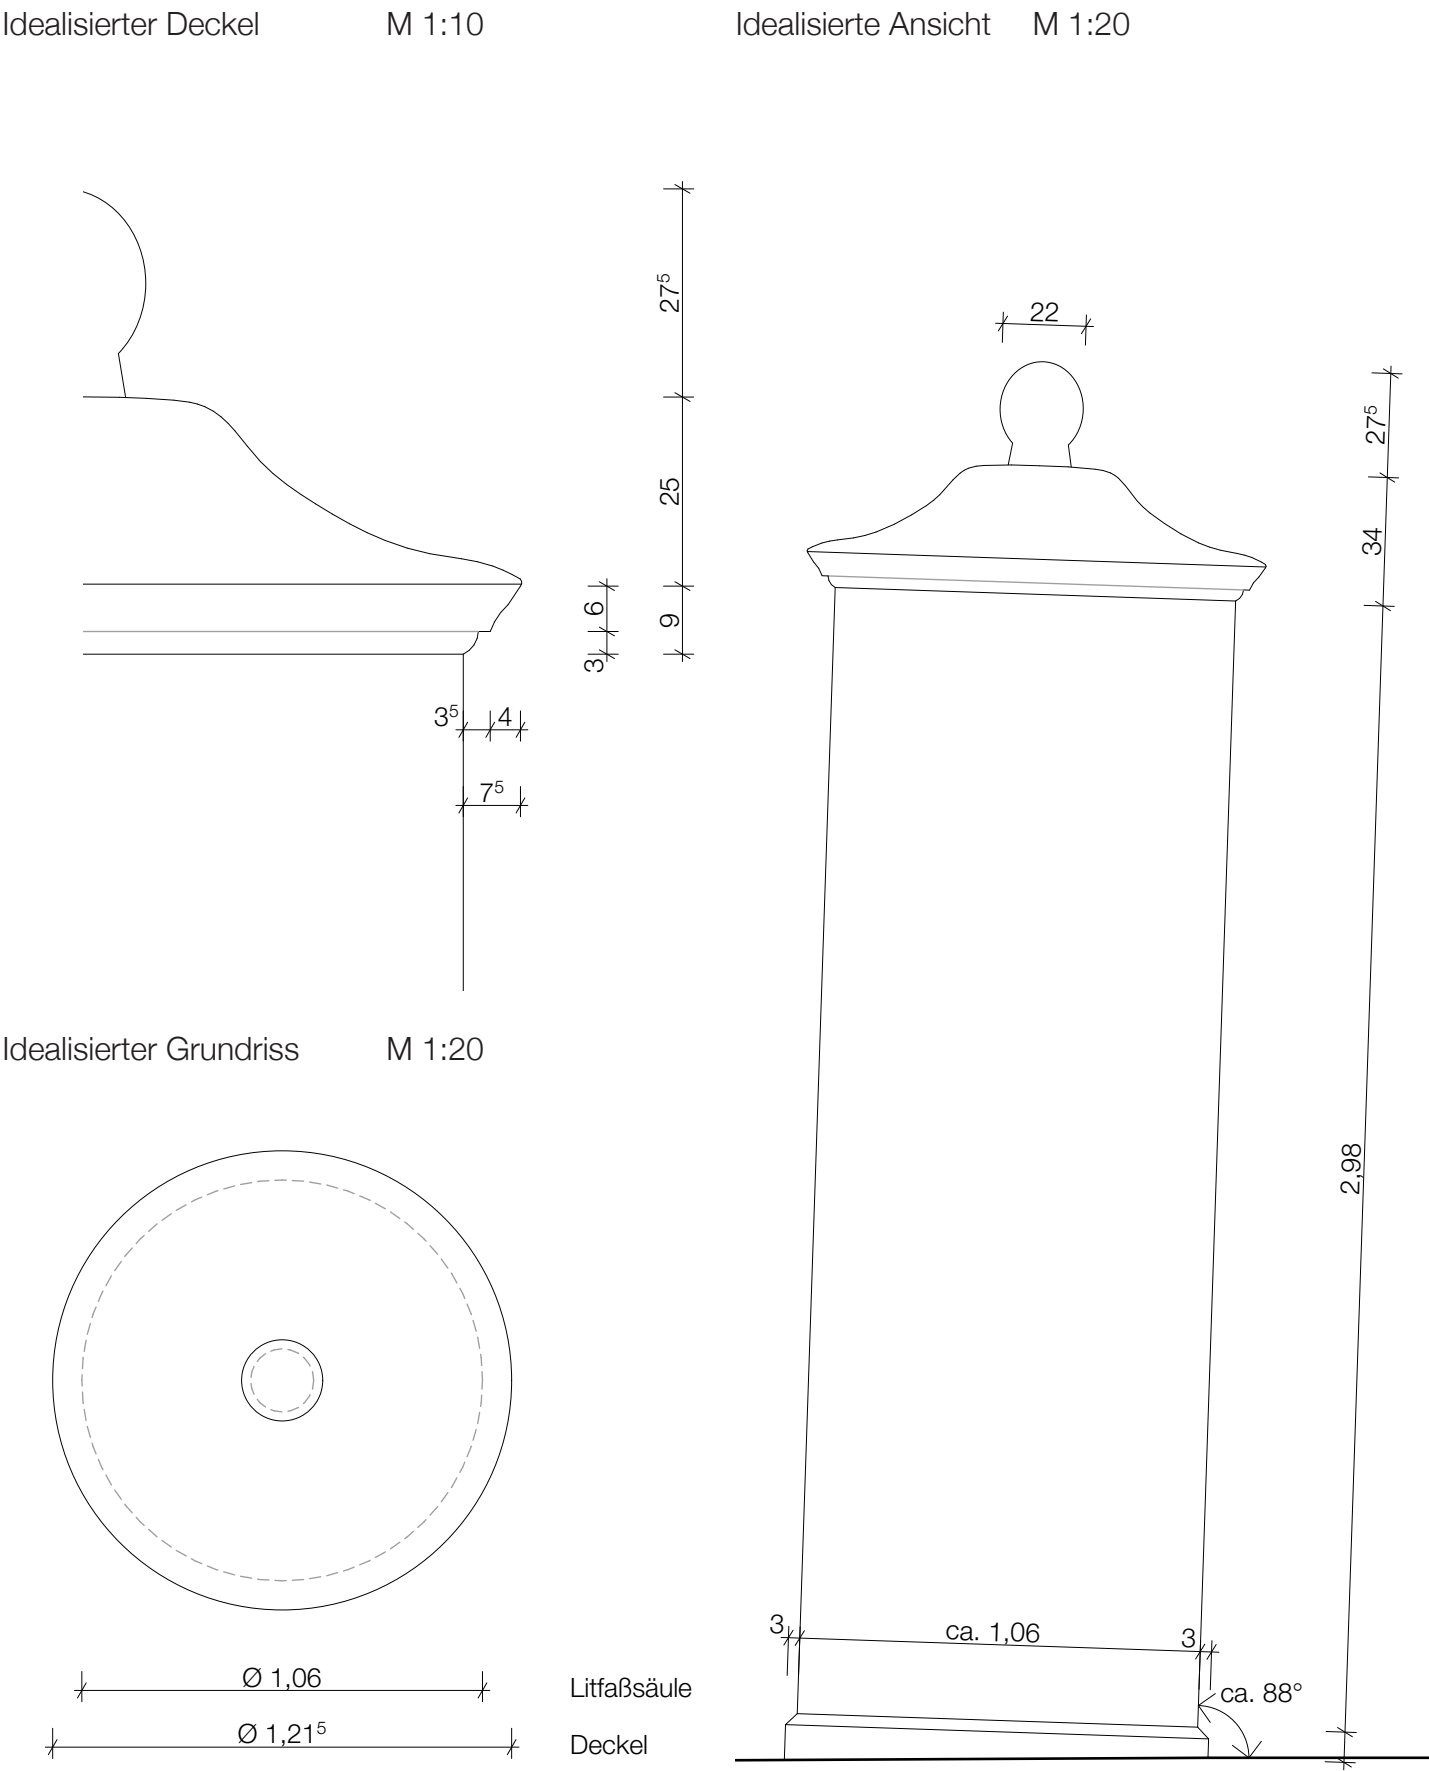
# Litfaßsäule Nr. 16

- Deckelrand großflächig erodiert, leichte Abplatzungen
- Oberseite und Rand komplett bemoost
- unförmige Kugel
- Deckel hat sich von Säulenkörper abgelöst, umlaufender Riss

- zahlreiche vertikale Risse sichtbar
- Rostflecken und sichtbare Armierung im oberen Teil
- große Flickstelle zwischen Sockel und Säule (siehe N)
- umlaufender horizontaler Riss ca 30cm über Sockel

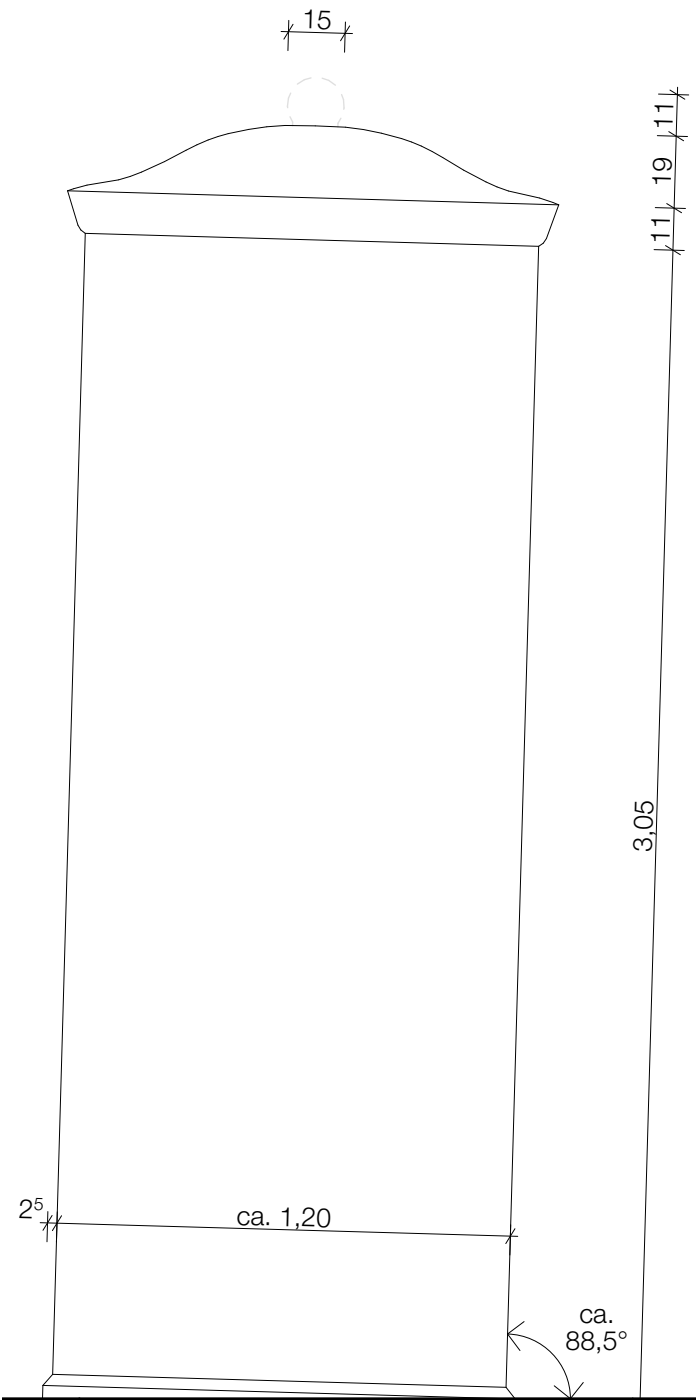
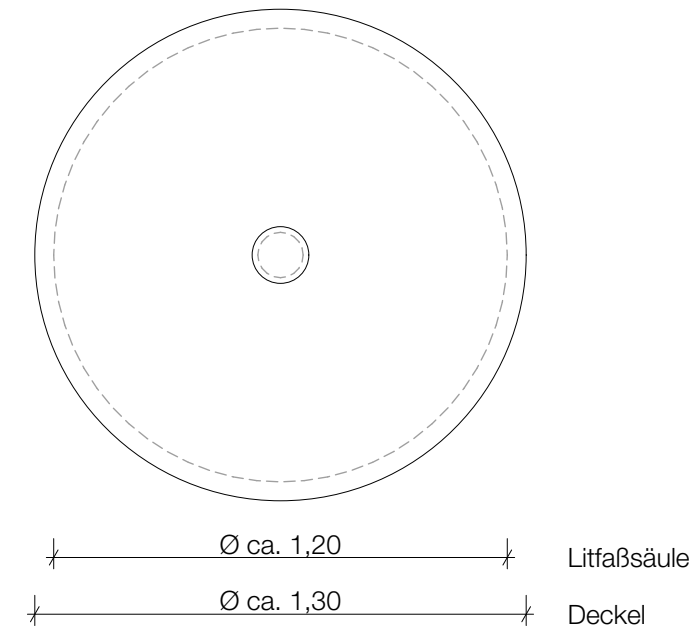
## Litfaßsäule Nr. 22

- Deckeloberseite erodiert, Rand größtenteils bemoost
- Rand des Deckels stark erodiert, Kanten beschädigt
- Kugel fehlt
- Risse zwischen Deckel und Säule

- Säule größtenteils beklebt
- Fuge zwischen unteren beiden Ringen lose, Abplatzungen und Risse unterhalb des Deckels

- ggf. Erhaltungsmaßnahmen
- Loch Kugelhalterung verspachteln
- Deckel säubern, ggf. Schutzanstrich
- ggf. Risse / Löscher verspachteln
