# Sanierungskonzept der historischen Litfaßsäulen in Naumburg (Saale)

ERFASSUNG - PRIORISIERUNG  
MASSNAHMEN - UMSETZUNG

# **Sanierungskonzept historische Litfaßsäulen Stadt Naumburg (Saale)**

**Datum:** **22.04.2026**

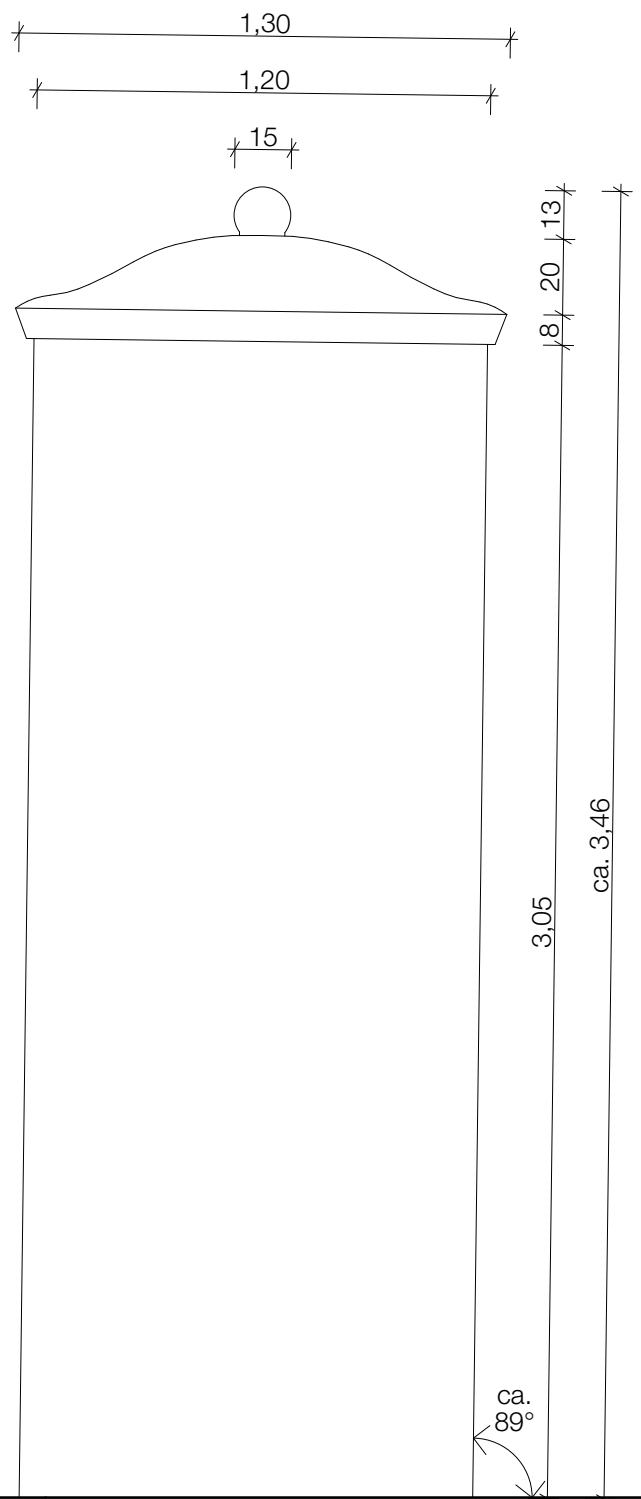
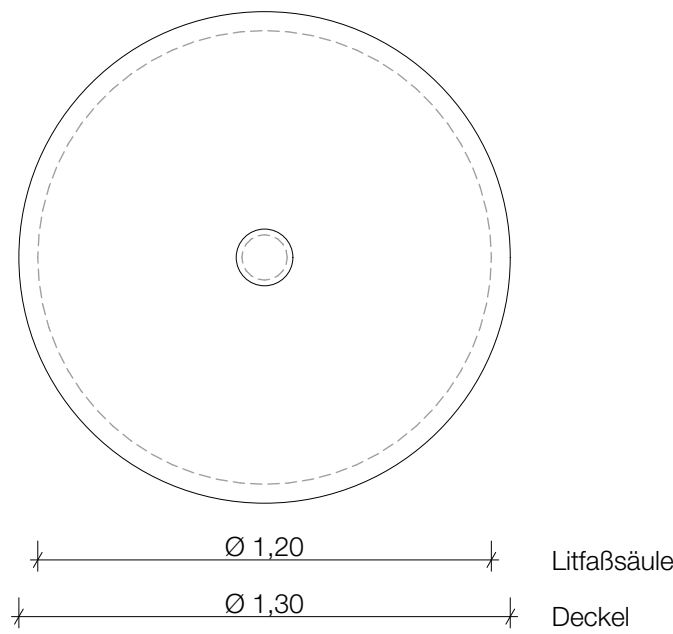
## Litfaßsäule Nr. 11

- Deckeloberseite erodiert, teilw. Mossablagerung
- Rand des Deckels stark erodiert, Kanten stark beschädigt, stellenweise weggebrochen
- kleinere Kugel als üblich auf dem Deckel
- eventuell vorher schon mal nachgearbeitet wurden, unterschiedliche Profile durch Abbruch zu erkennen (siehe Bild O)

- mehrere große Risse erkennbar, langer vertikaler Riss im oberen Drittel (Bild O)
- großflächige Ablösung der Putzoberfläche, viele Hohlstellen
- vermutlich hohe Feuchte innerhalb der Säule
- deutlich größerer Durchmesser als die anderen Säulen mit Kugel

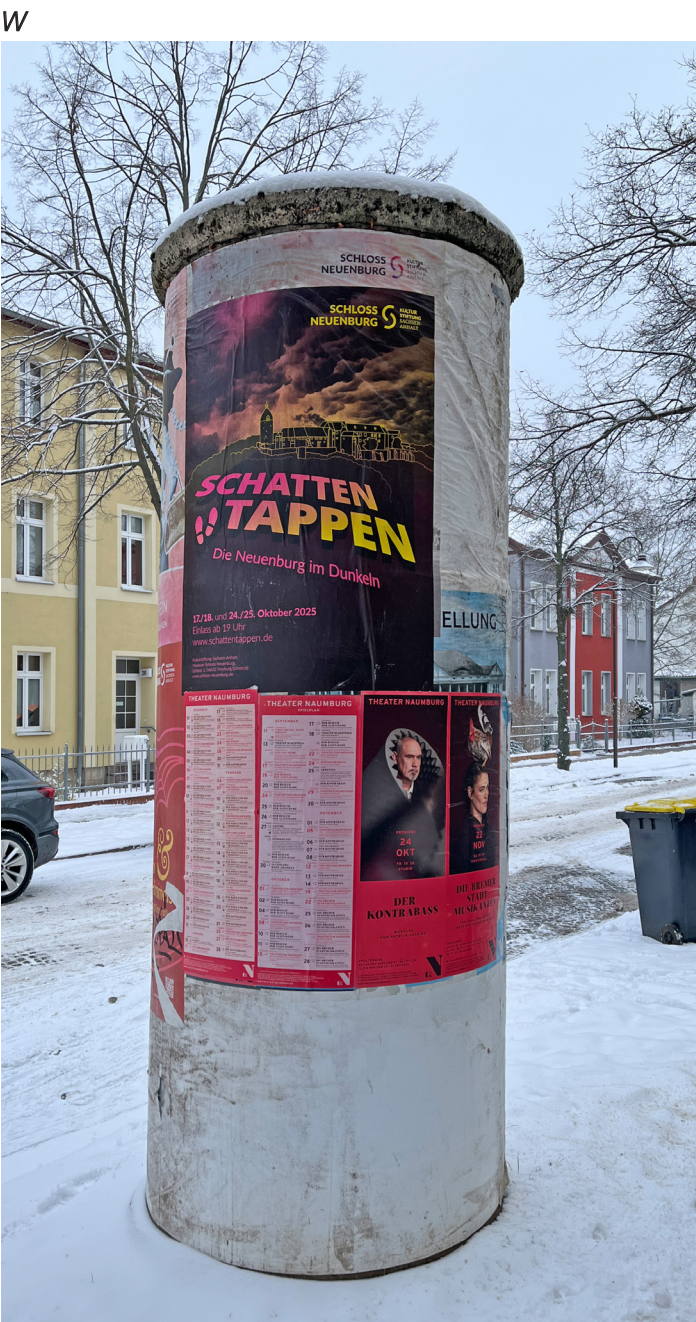
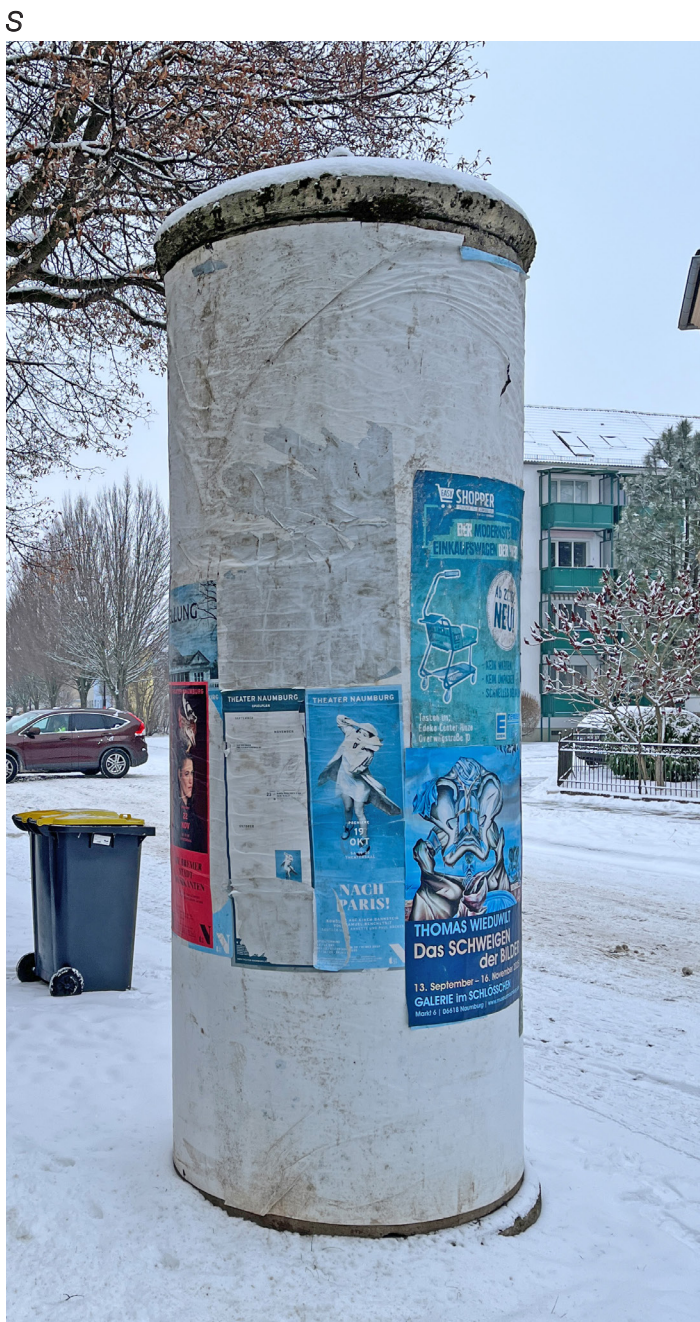
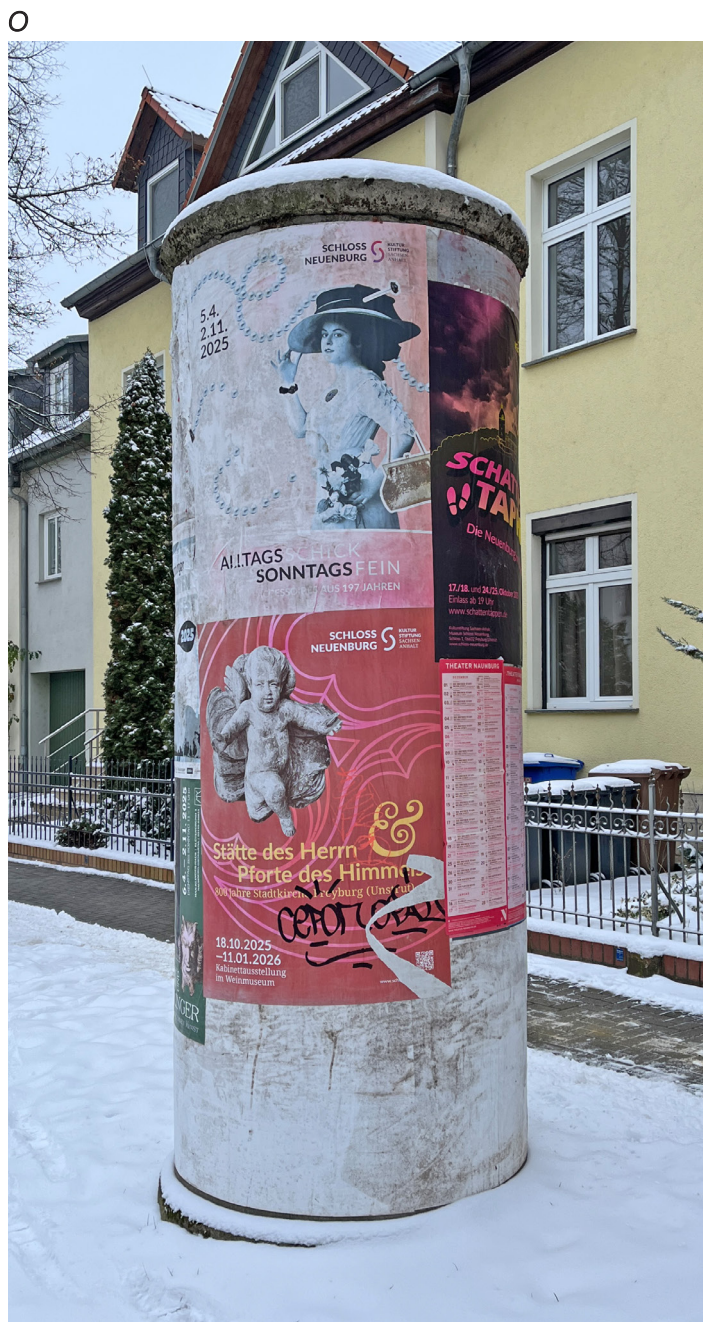
Litfaßsäule Nr. 13

- **Beschreibung Zustand / Schadbild**
- Deckel:
- Rand des Deckels stark erodiert, Kanten stark beschädigt, stellenweise weggebrochen
  - sehr kleine Kugel
- Säulenkörper:
- war abgeklebt, Säulenkörper konnte nicht begutachtet werden
- Sockel:
- Fundamentsockel sichtbar
- Fazit:
- nur Erhaltungsmaßnahmen
  - ggf. Deckel säubern

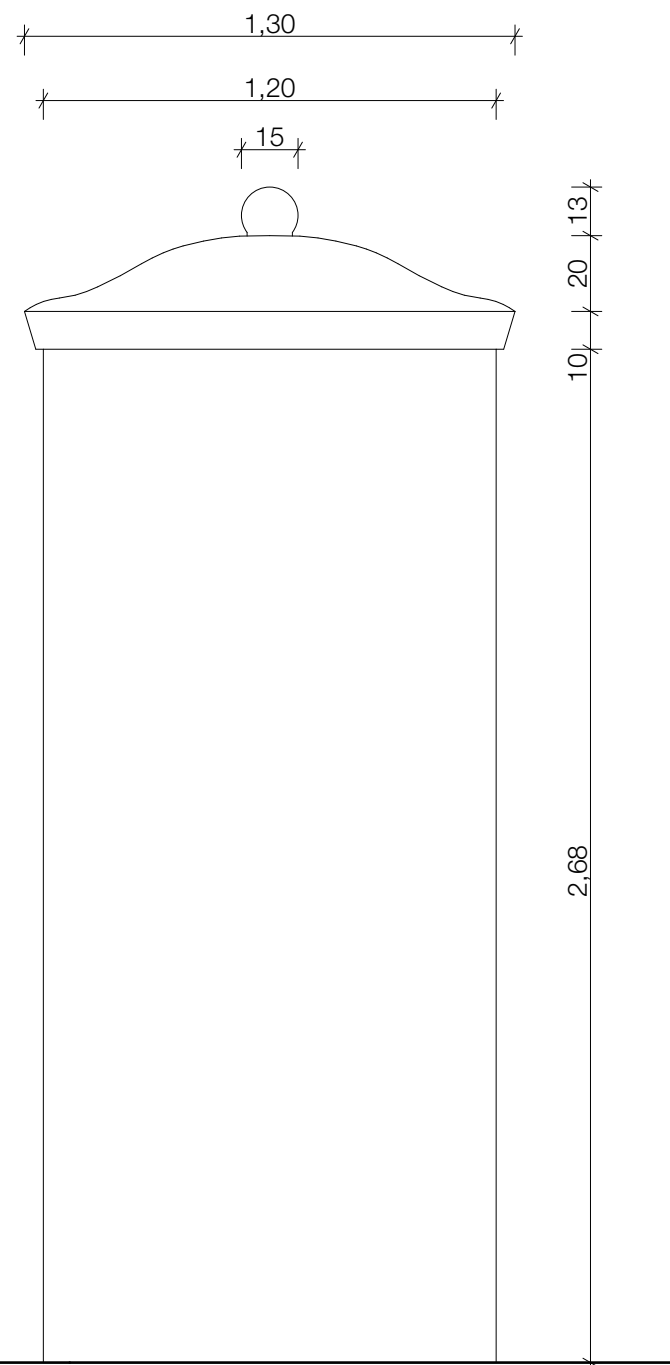
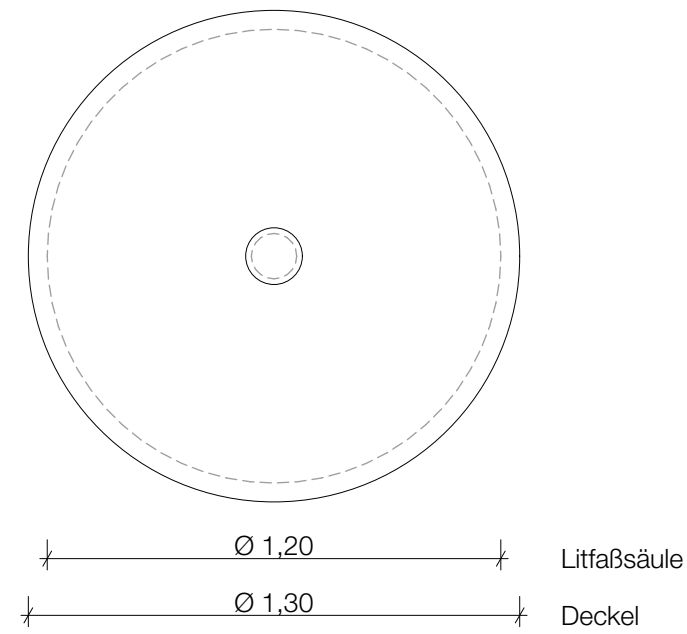
Litfaßsäule Nr. **14**

- Deckelkanten mit Moosablagerung
- Rand des Deckels stark erodiert, Kanten stark beschädigt, stellenweise weggebrochen
- breiterer Riss zwischen Deckel und Säulenkörper (siehe Bild S)

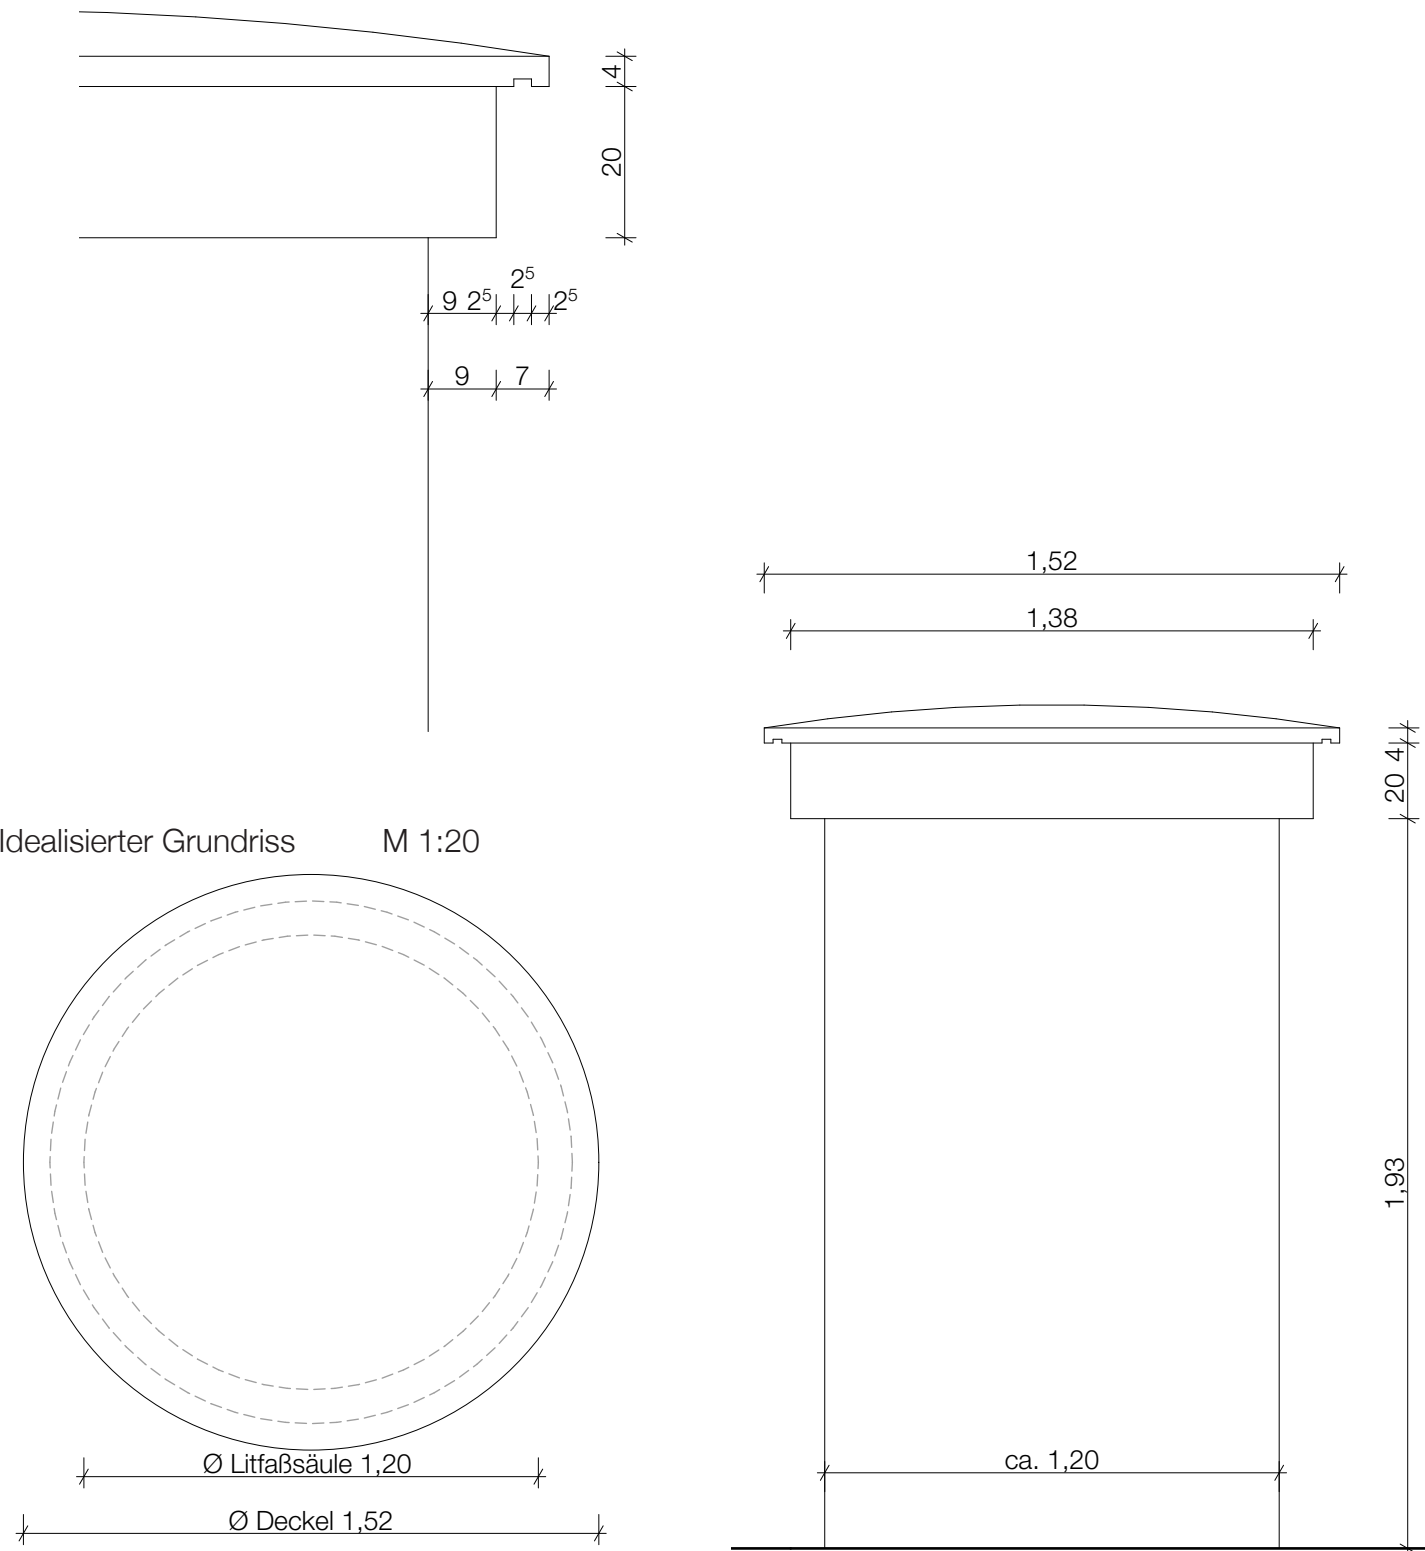
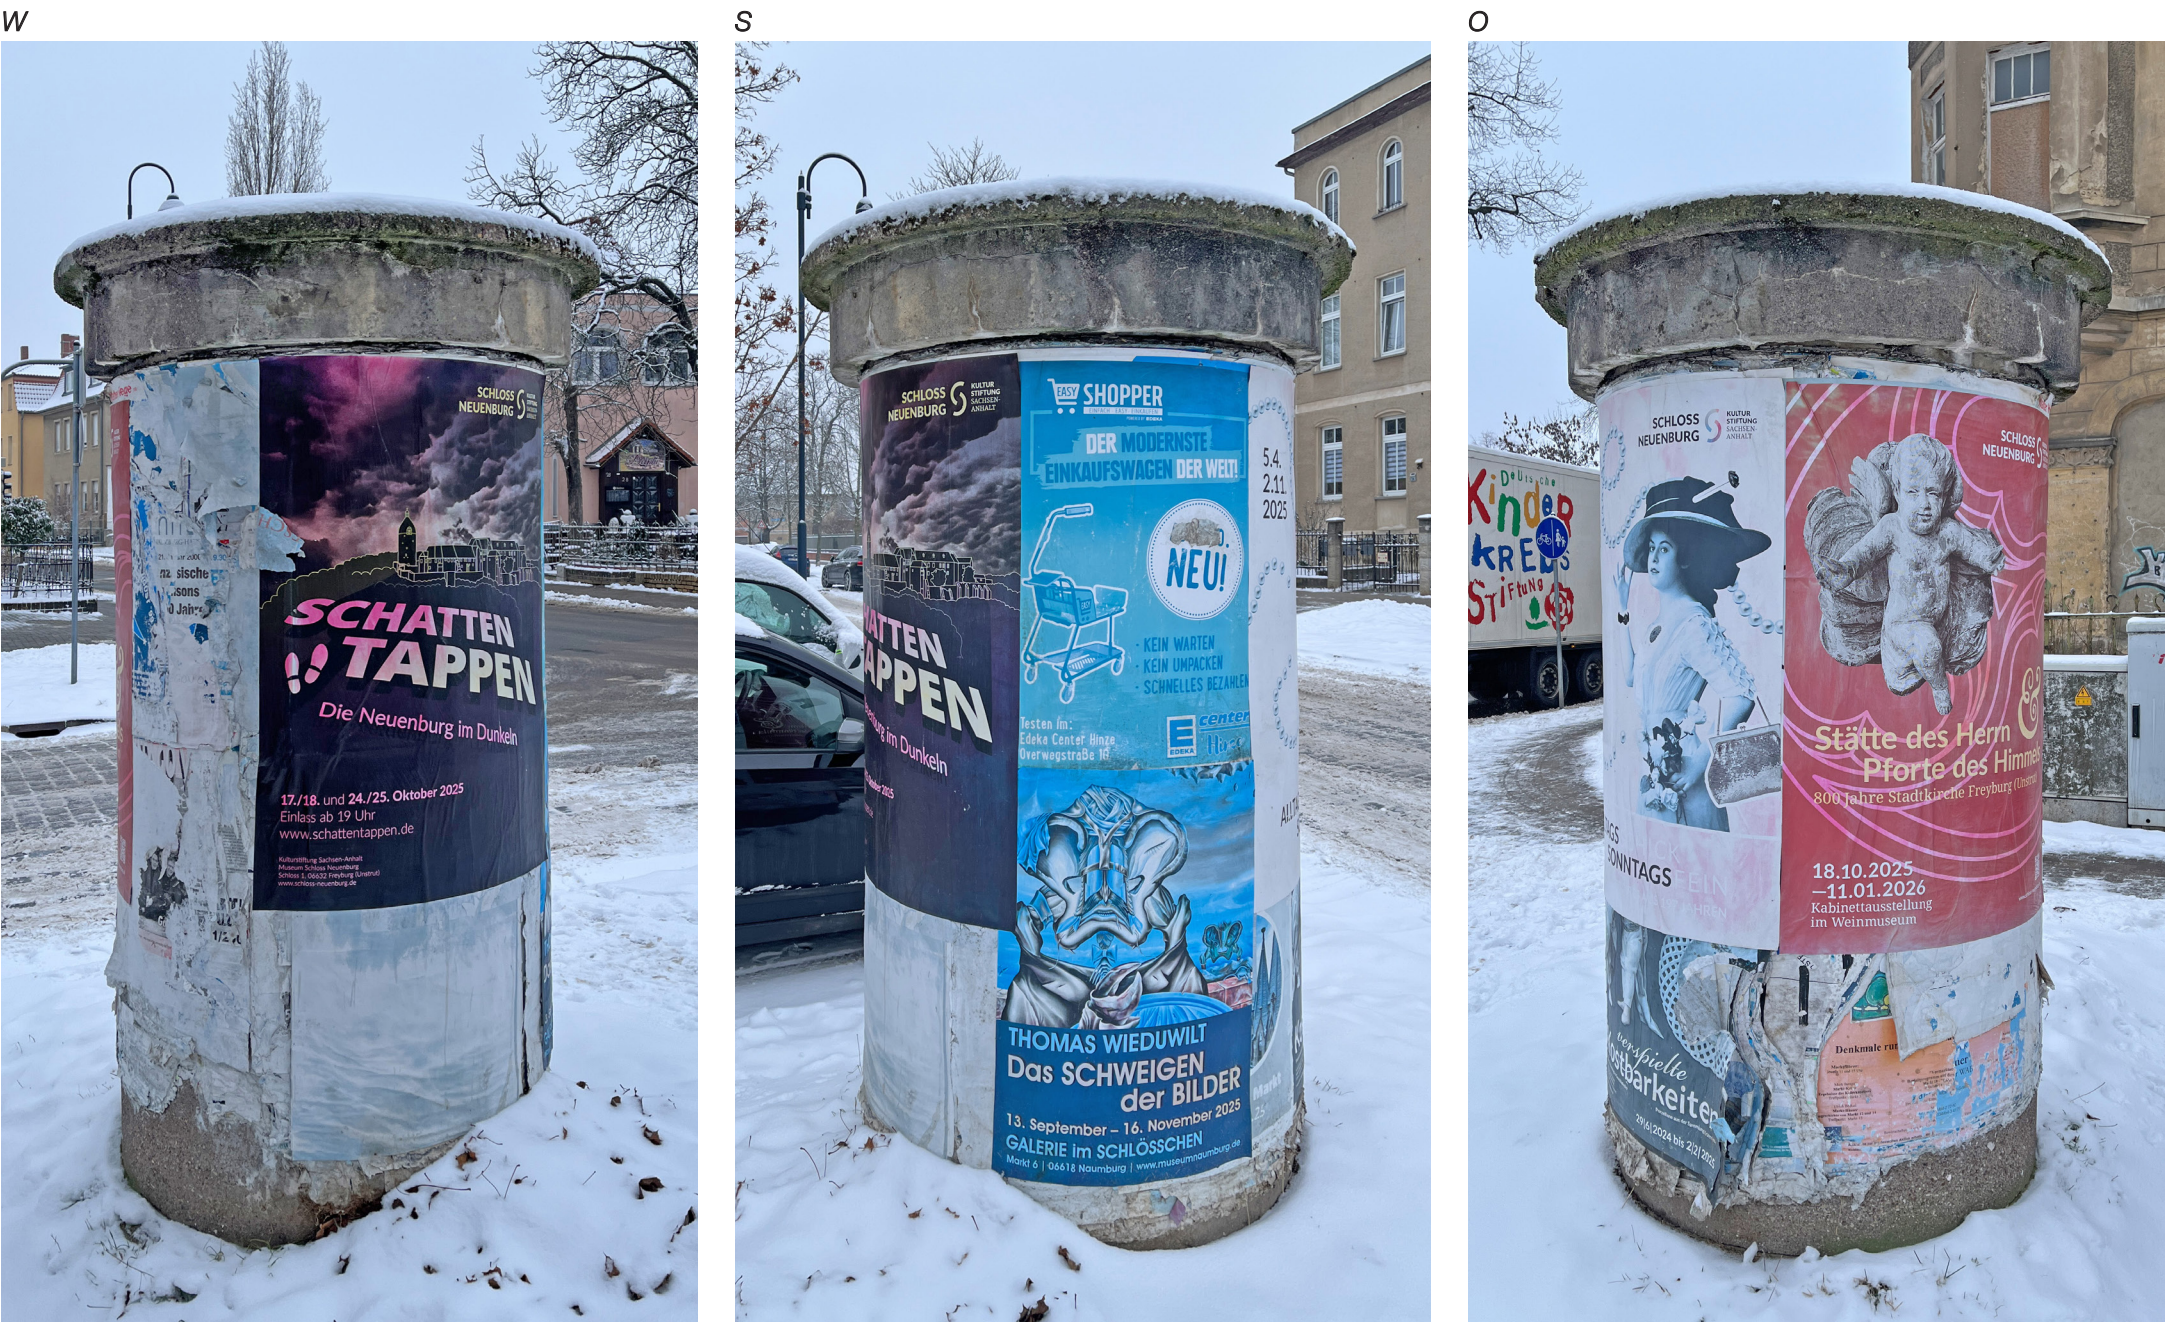
Litfaßsäule Nr. 25

- Deckel:
- Deckeloberseite vermutlich bemoost, Entwässerungsgefälle zu flach
  - oberer Deckelrand sehr schmal, umlaufend erodiert
  - Teilstücke Deckelrand abgebrochen
  - mehrere Risse durch den unteren größeren Elementtring - teilweise schon notdürftig geflickt
  - Riss zwischen Deckel und Säule

- Sockel:
- Sockel minimal sichtbar

- Fazit:
- ggf. Erhaltungsmaßnahmen
  - Deckel säubern

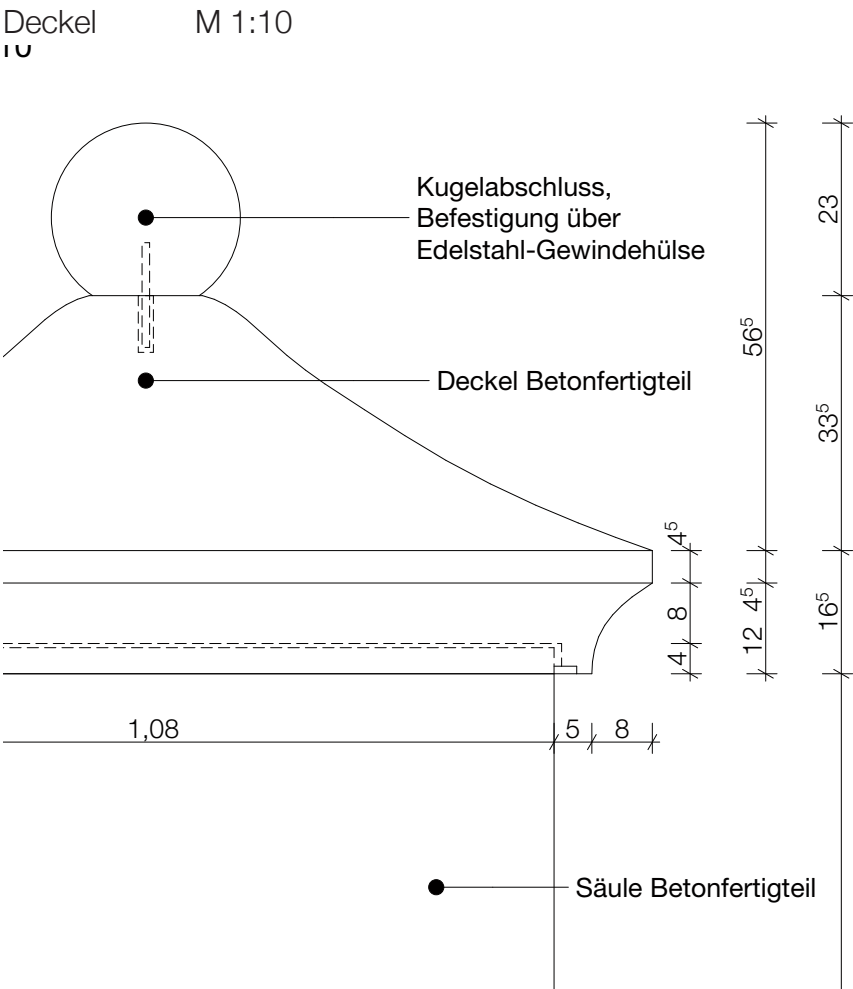
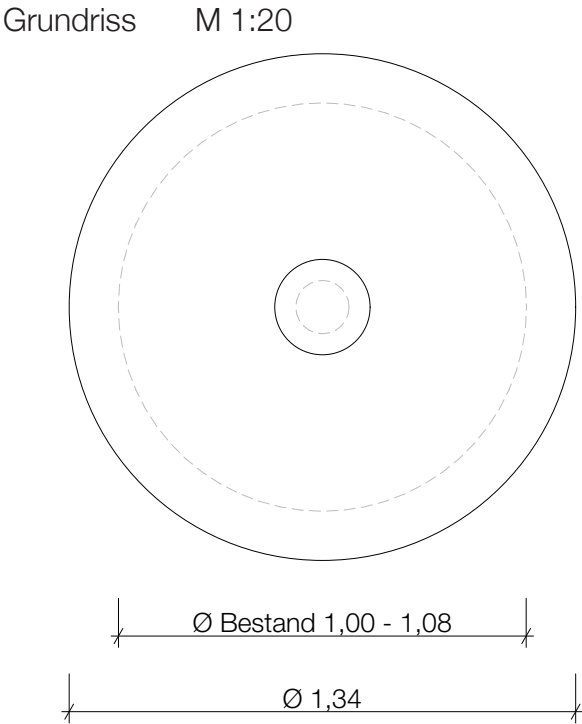
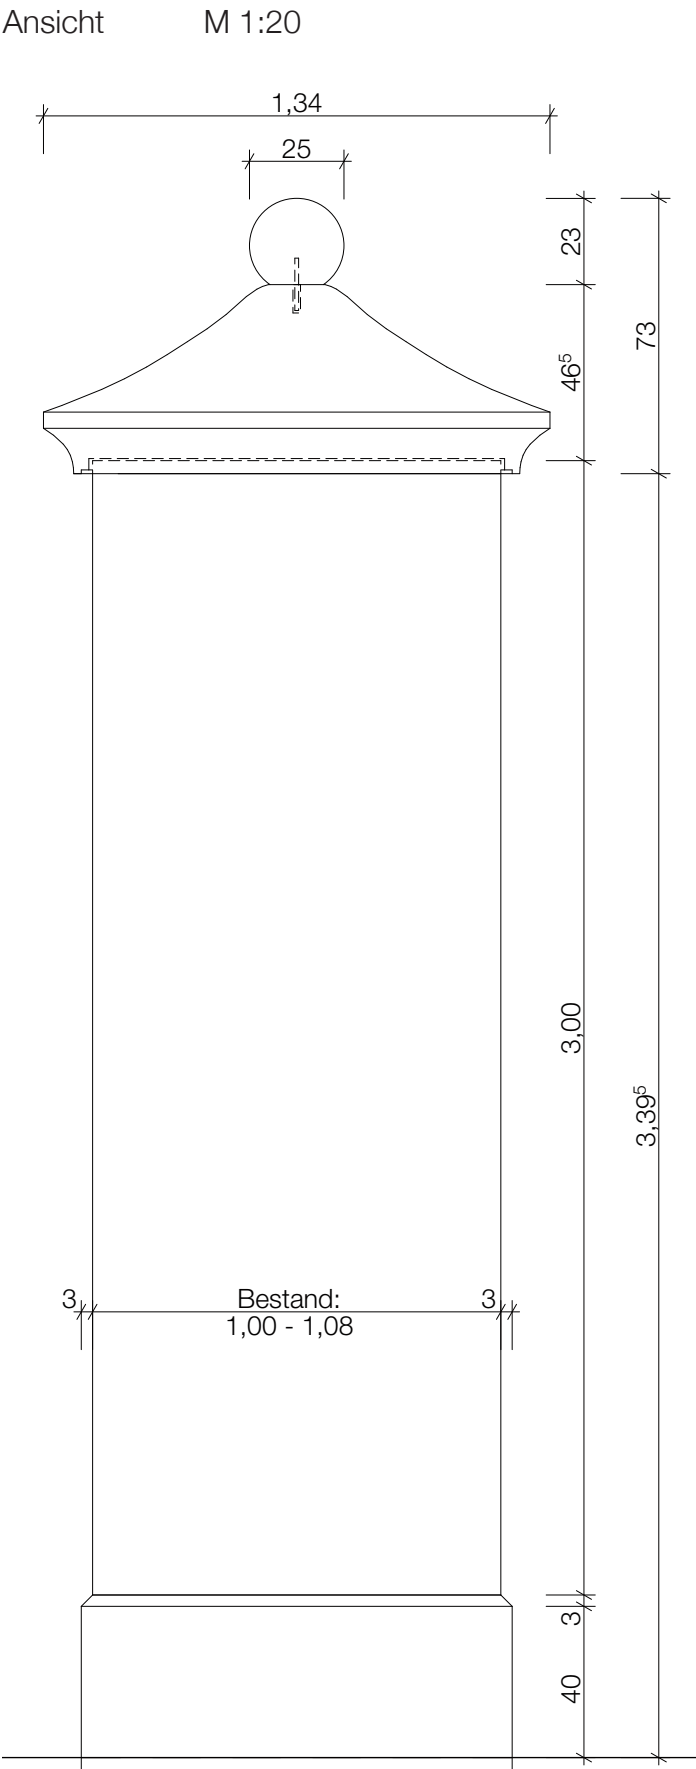
## Überlegungen Deckel-, Säulenrekonstruktion

- Kugelbefestigung stark erodiert, an mehreren Litfaßsäulen ist die Kugel abgebrochen
- Deckelausbildung für Entwässerung zu flach geneigt o. gekrümmt
- starke Bemoosung der Deckeloberfläche
- Ein Großteil der Deckel wurde ohne oder mit unzureichender Wassertropfkante ausgeführt.
- starke bis totale Erosion des Deckelrandes
- im Übergang Deckel zu Säulenkörper ebenfalls starke Erosion
- Deckel hat sich teilw. vom Säulenkörper gelöst
- wahrscheinlich hoher Feuchteeintrag in den Säulenkörper
- wahrscheinlich dünnwandige Ausführung der Säulenkörper
- teilw. deutliche Bewehrungskorrosion am Säulenkörper sichtbar
- großflächige Beschädigung und Ablösung der Putzoberfläche bzw. Ablösung von Betonschichten
- Säulenkörper teilw. mit großen statischen Rissen
- deutliche Schiefstellung einiger Säulen

- Deckel:
- Entwässerungsgefälle steiler
  - Deckelrand breiter ausbilden
  - Deckel und Säulenkörper überlagern sich, dadurch kein Feuchteintritt möglich
  - leitungsfähige Wassertropkante Tropfkante am Deckelrand ausbilden
  - Kugel verschraubbar über Edelstahl-Gewindehülse
  - hohe Betongüte mit zusätzlicher Hydrophobierung
