Sanierung Außenanlagen

„Am Georgetor“ Naumburg (Saale)

Erster Bauabschnitt

Beurteilung der Schäden mit Maßnahmenbeschreibung

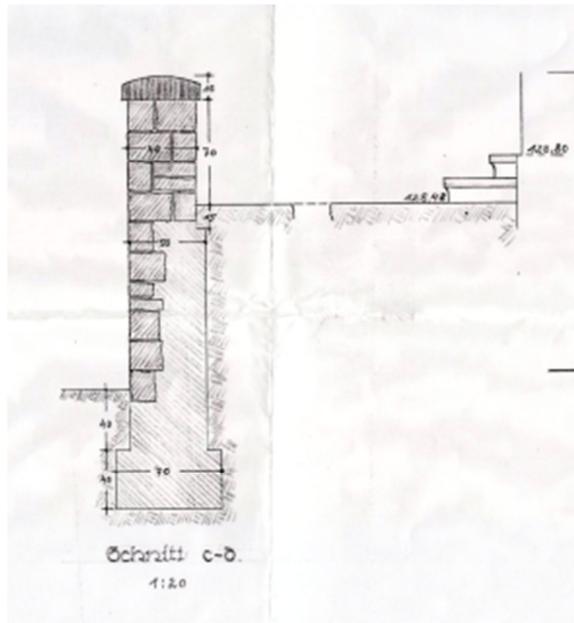
Mauer

Den Darstellungen zufolge bestehen die Mauern im nicht sichtbaren Bereich, also dem Fundament und den erdberührten Teilen, aus Beton.

Im sichtbaren Bereich wurden Muschel-Kalksteinquader unterschiedlicher Größe, als Schichtenmauerwerk in zweihüftiger Bauweise errichtet.

Die Hohlbereiche im Innern, wo sich die nicht maßhaltigen, behauenen Stein-seiten befinden, wurden mit Beton von geringer Qualität ausgegossen.

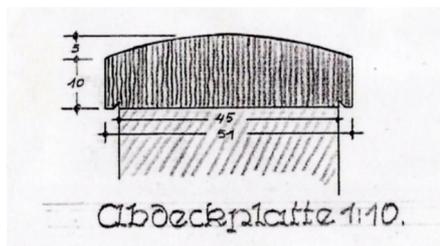
Die Mauerabdeckung besteht aus Beton mit Vorsatz.

Die Krone ist abgerundet und an der Unterseite befinden sich zwei Wasser-nasen die als Einschnitte ausgeführt sind.

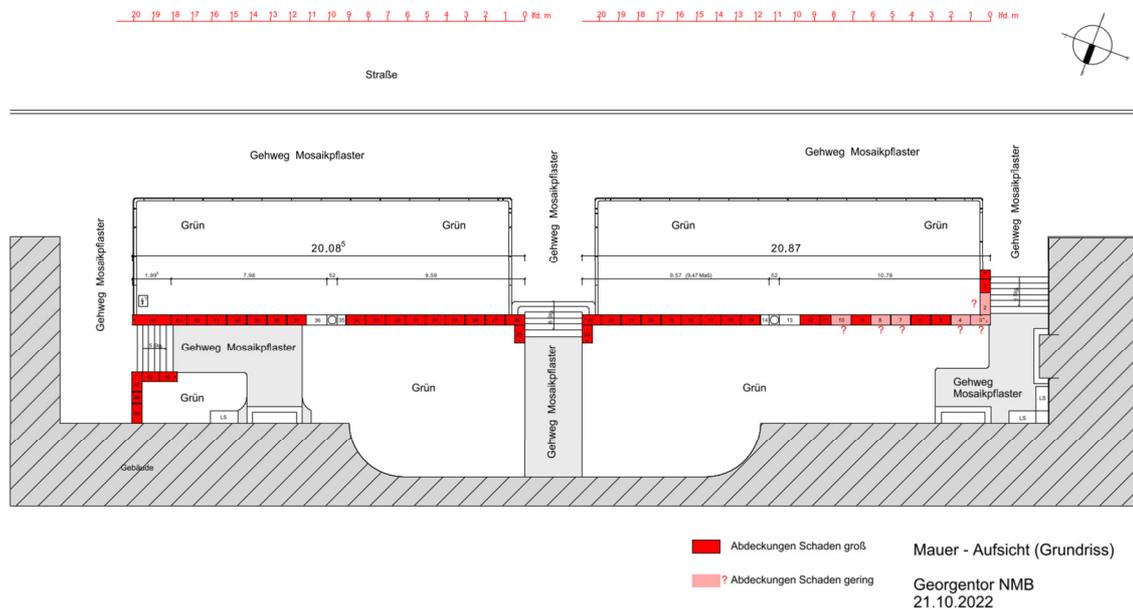
schadhafte Abdeckungen rot gekennzeichnet

Die Mauerabdeckungen sind nahezu vollständig durch erhebliche Abplatzungen und Risse geschädigt.

Die Fugen sind größtenteils offen.

Durch die zahlreichen Risse und Fugen ist Wasser in die Abdeckungen und auch in die Fugen eingedrungen.

Durch Frost-Tau-Wechsel kam es dann zu den Abplatzungen.

Augenscheinlich scheint der Beton von geringer Güte zu sein.

Durch die offenen Fugen kam es ebenfalls zu den Schäden in der Lagerfuge, so dass die Abdeckungen zu einem großen Teil nur noch lose auf der Mauerwerkskrone liegen.

Die Wassernasen an den Unterseiten der Abdeckungen befinden sich zu nah an der Mauer. Hierdurch wird das Eindringen von Wasser in die Mauer begünstigt.

Von 49 Stück Abdeckungen sind 39 Stück sehr stark und 6 Stück leicht geschädigt.

Die leichten Schäden zeigen sich in Form von oberflächigen Rissen.

Vier der Abdeckplatten, jeweils beidseitig neben den Lampen, wurden bereits erneuert.

Alle schadhafte Mauerabdeckungen sind nach Vorbild der alten Abdeckungen zu erneuern.

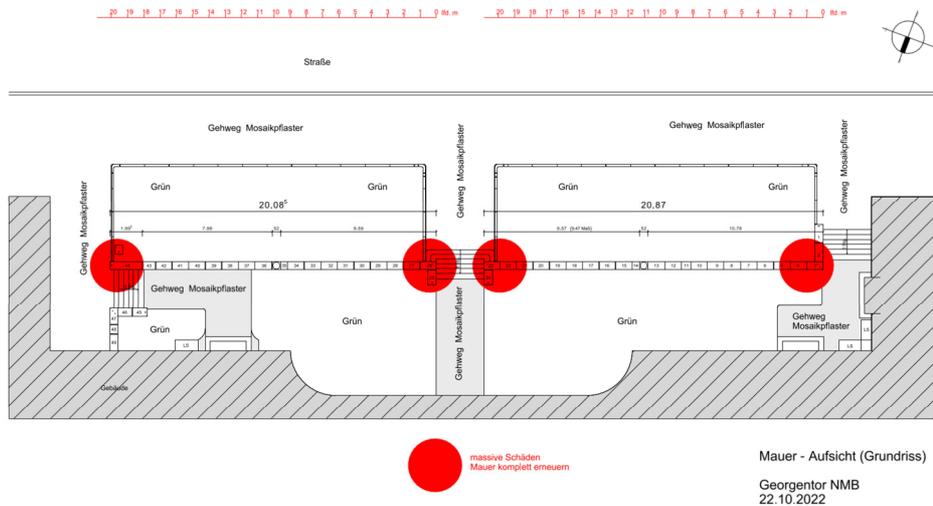
Lageübersicht Schadensbereiche

In drei Eckbereichen und einem Endbereich der Mauer sind die Quadersteine lose verschoben und versetzt.

Hier ist die Mauer zurückzubauen.

Die Quadersteine sind zu nummerieren, auszubauen, zu reinigen und wieder zu setzen.

Gefüge nach Vorbild der alten Mauer.

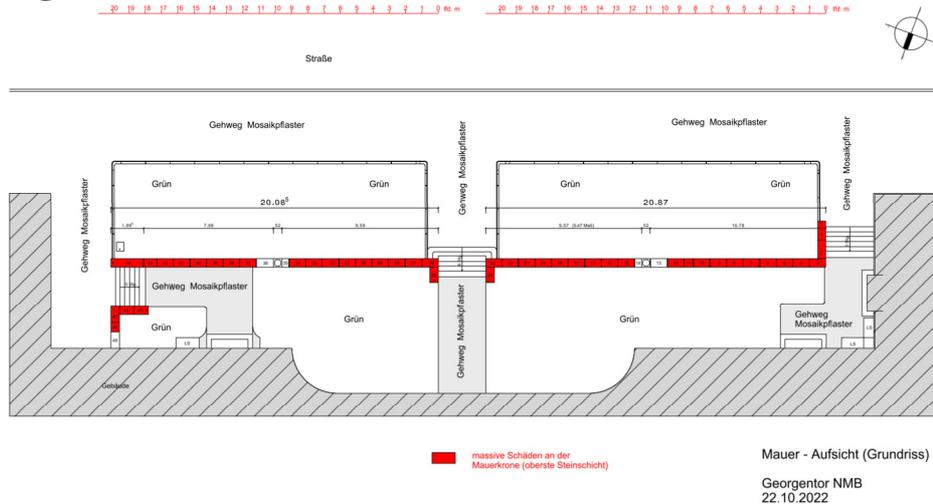
Lageübersicht Schadensbereiche

Füllbeton der Mauerkrone ist stark verwittert und hat keine ausreichende Festigkeit.

In den offenen Fugen der obersten Quaderschichten ist Bewuchs vorhanden.

Die Mauerkrone, also die oberste Mauerschicht, ist zurückzubauen.

Die Quadersteine sind zu nummerieren, auszubauen, zu reinigen, wieder zu setzen und zu verfüllen. Eine mineralische Abdichtung ist zwischen Mauerkrone und Abdeckplatten einzubauen.

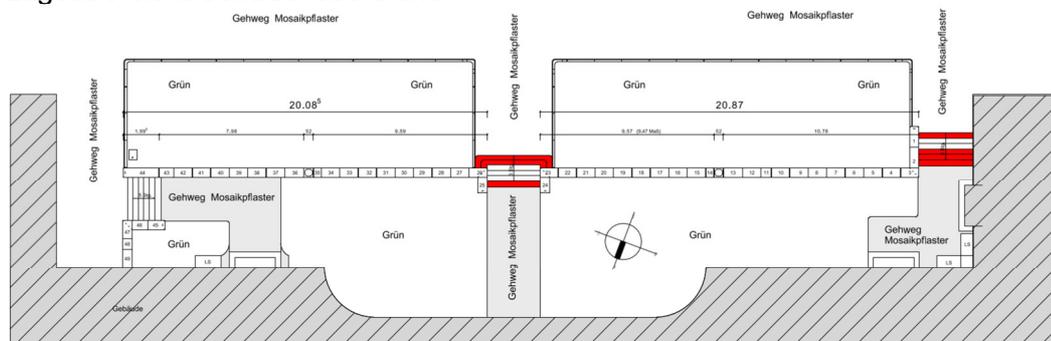
Lageübersicht Schadensbereiche

Ein Teil der Treppenstufen ist gerissen und/oder hat Schäden durch Abplatzungen.

■ massive Schäden
an Treppenstufen

Frühere Reparaturen wurden mit einfachem Reparaturmörtel oder Beton, also nicht fachgerecht und auch nicht denkmalgerecht ausgeführt.

Die Stufen zeigen Setzungen und Schrägstellungen und weisen zum Teil erheblich unterschiedliche Tritthöhen von 10 cm bis 16,5 cm auf.

Die Stufen sind teilweise, nach Vorbild der vorhandenen Stufen, zu erneuern und neu zu setzen.

Risse in brauchbaren Stufen werden verharzt.

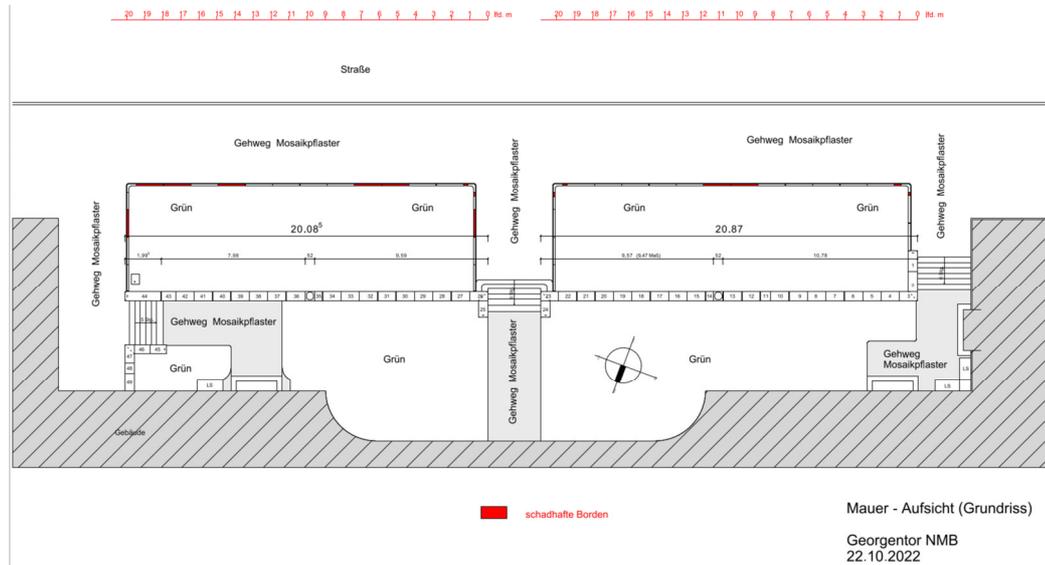
Lageübersicht Schadensbereiche

Als Längenausgleich wurden vereinzelt Borden mit Längen unter 50 cm gesetzt. Die kleinen Borden haben sich mehr als die langen Borden gesetzt und müssen ausgebaut und gehoben werden.

Ein Teil der Borden zeigt Schäden in Form von Rissen und Abplatzungen.

Die schadhafte Borden werden ausgebaut und durch neue Borden, die nach Vorbild der vorhandenen gefertigt werden, ersetzt.
