Domstadt Naumburg | SANIERUNG DER RATHAUSSÄLE

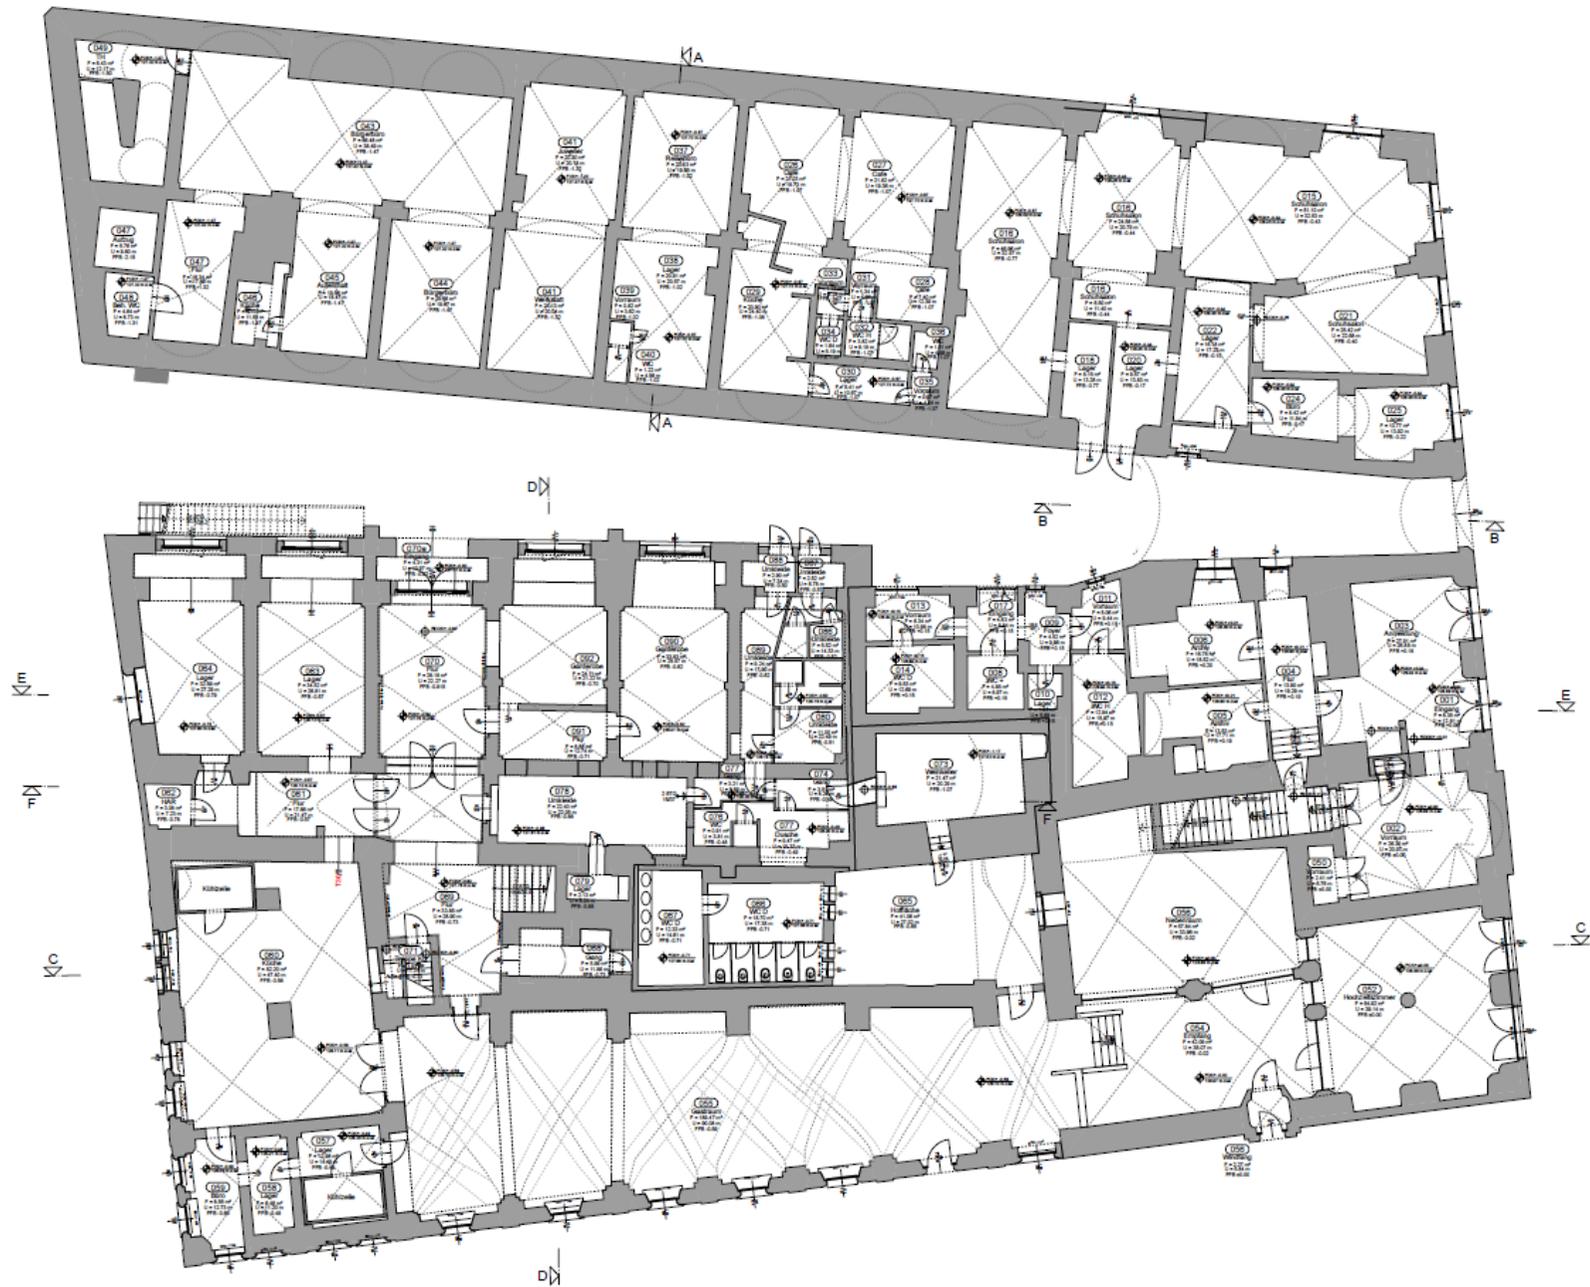
Treppe 2. Rettungsweg verschlissen

Zugang nicht barrierefrei

Kleinteilige, verwinkelte Strukturen

Personalaufenthalt im Lagerraum

Abfallraum

Toilettenzugang nicht barrierefrei

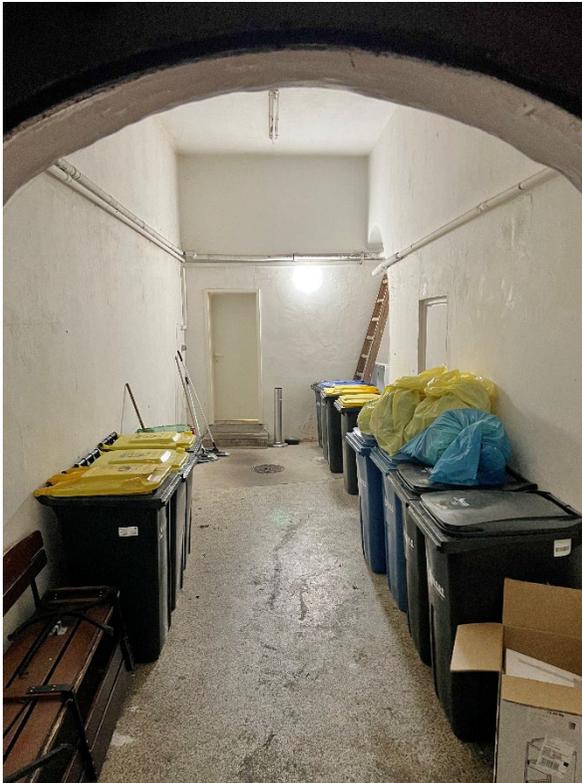
Abfalltonnen im Zugang zum Umkleebereich

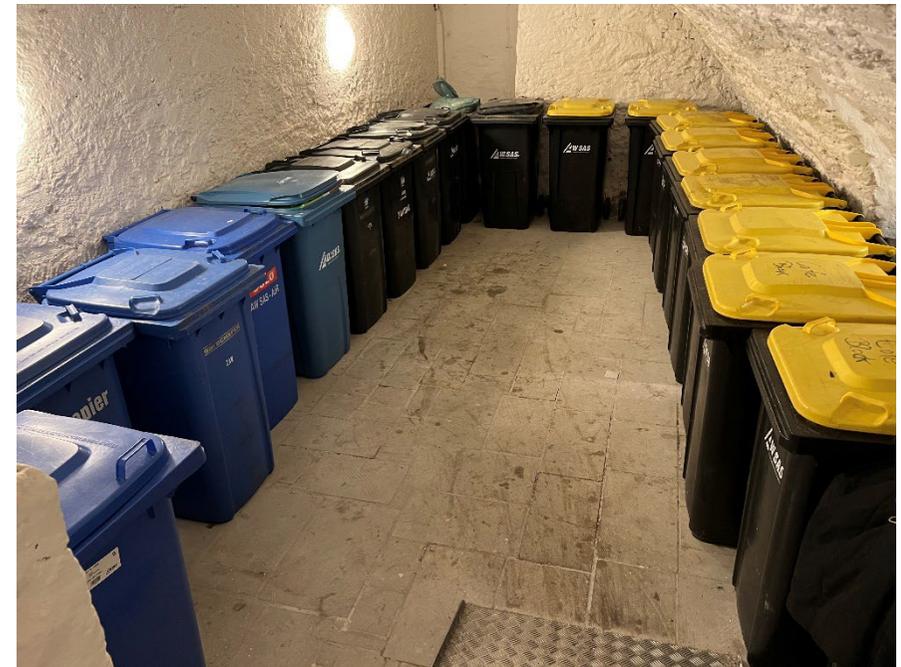
Abfalltonnen hinter dem Zugang zum Umkleebereich

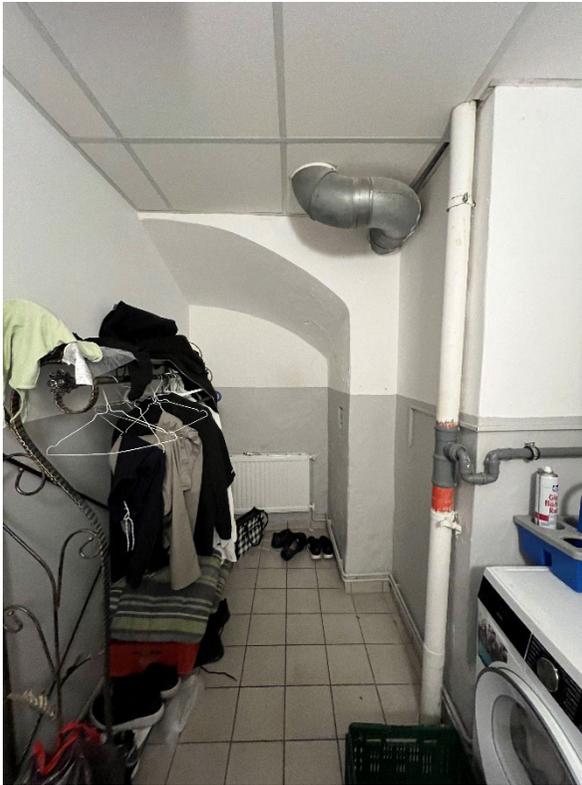
Umkleibereich ohne Tageslicht

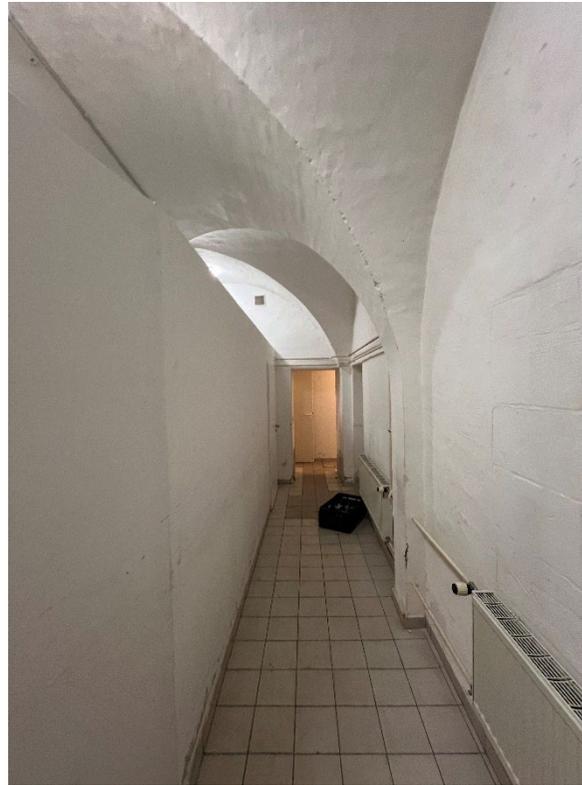
Verwinkelte Strukturen

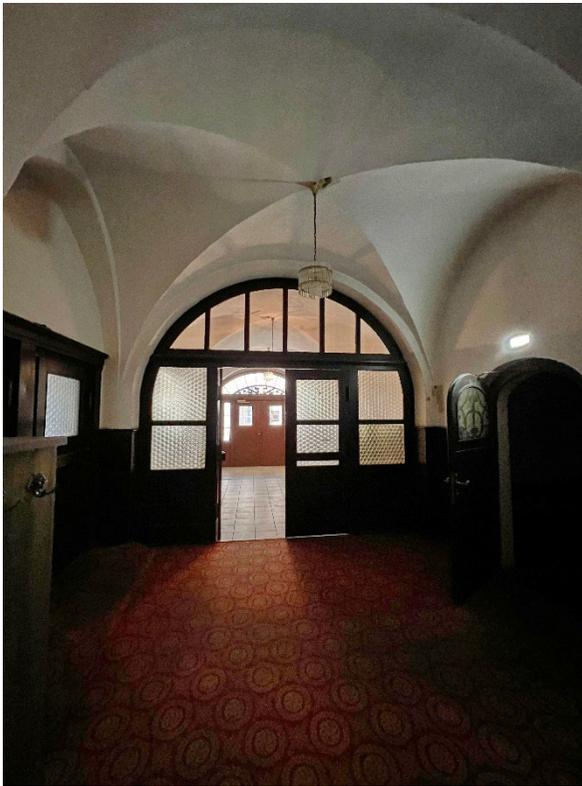
Treppenhausflur im Erdgeschoss
nahezu ohne Tageslicht

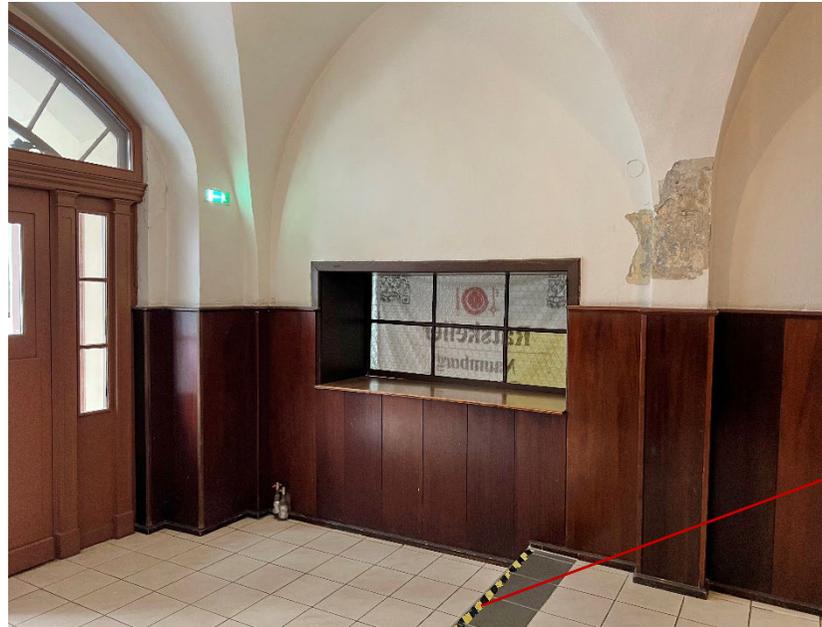
Zugang nicht barrierefrei

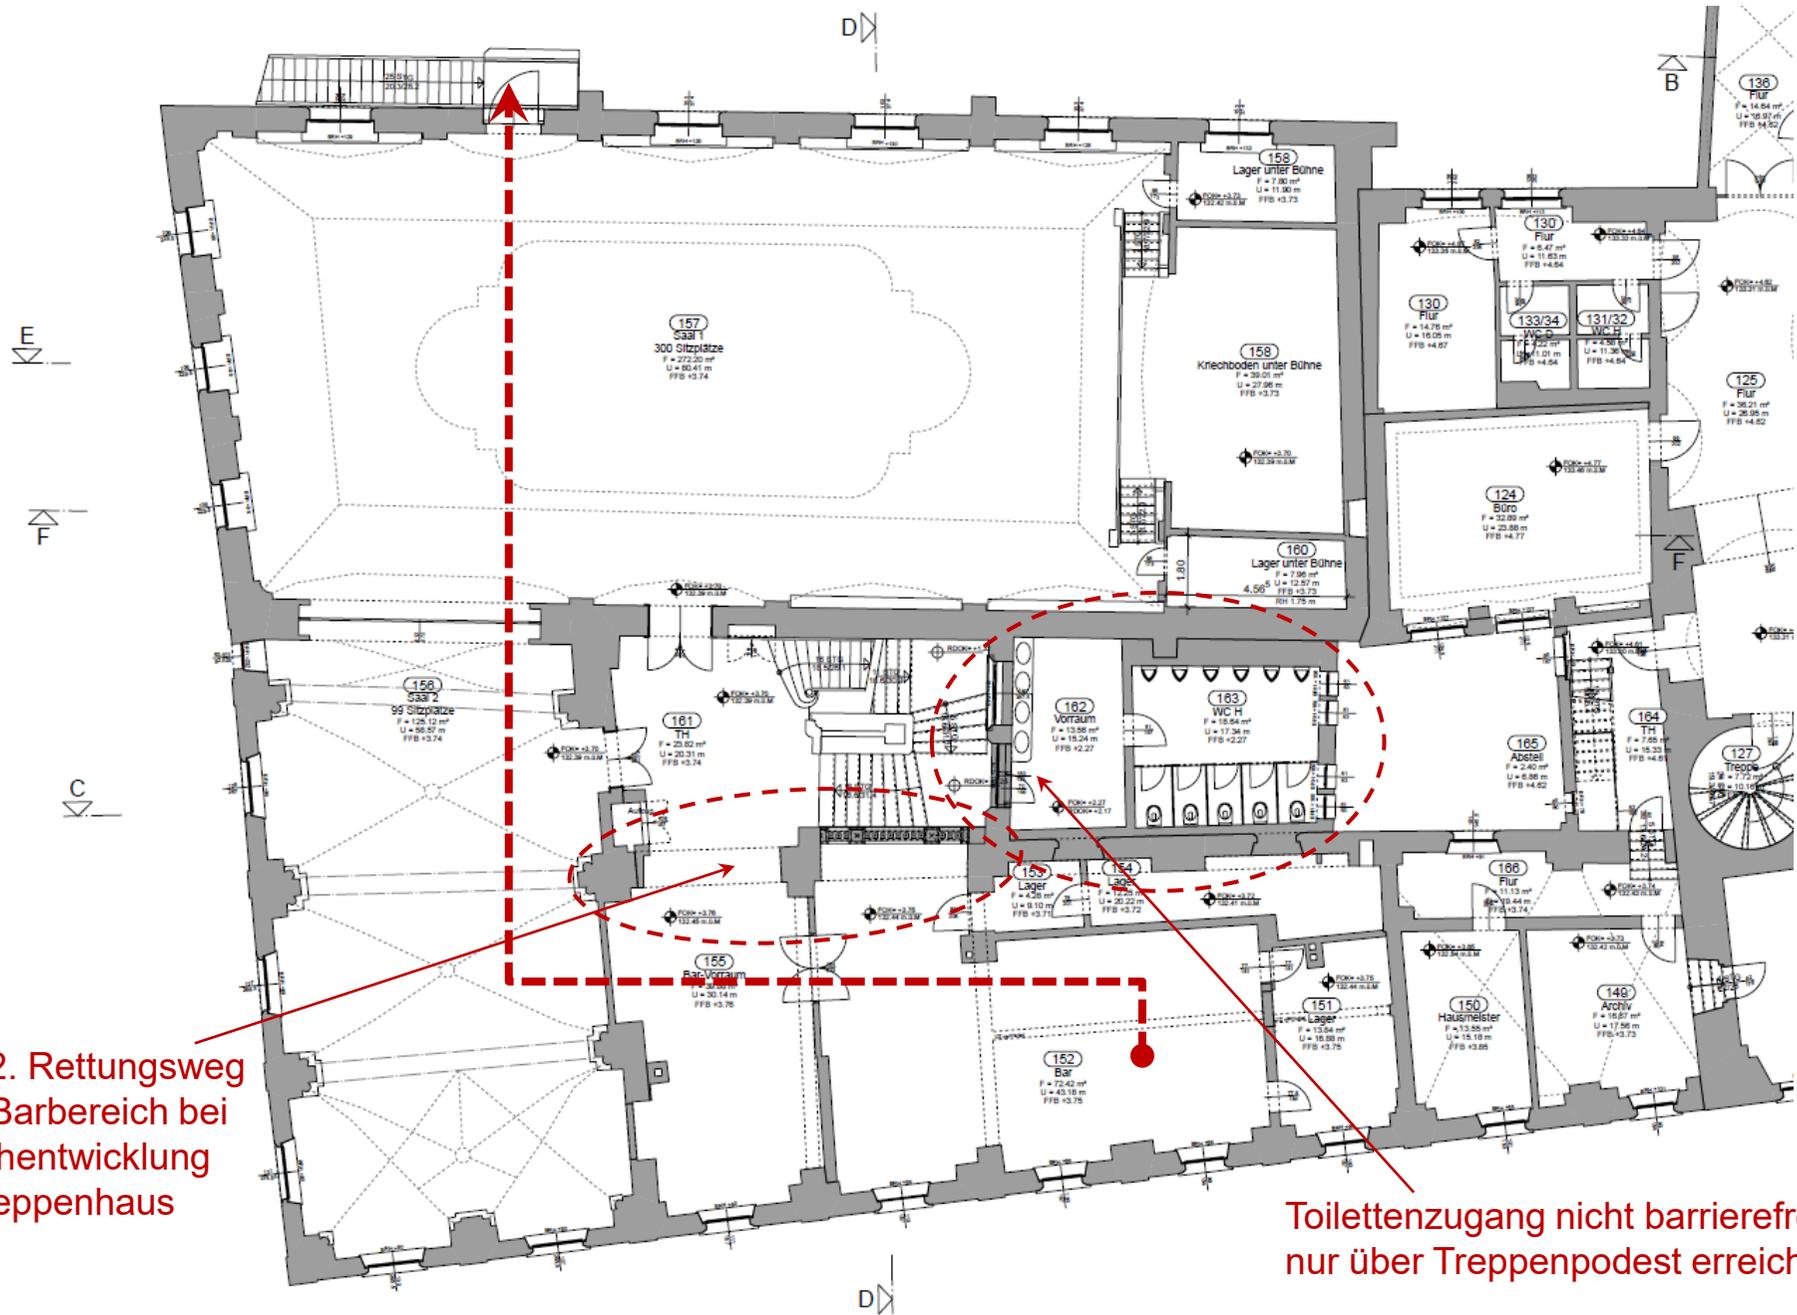
kein 2. Rettungsweg vom Barbereich bei Rauchentwicklung im Treppenhaus

Toilettenzugang nicht barrierefrei, nur über Treppenpodest erreichbar

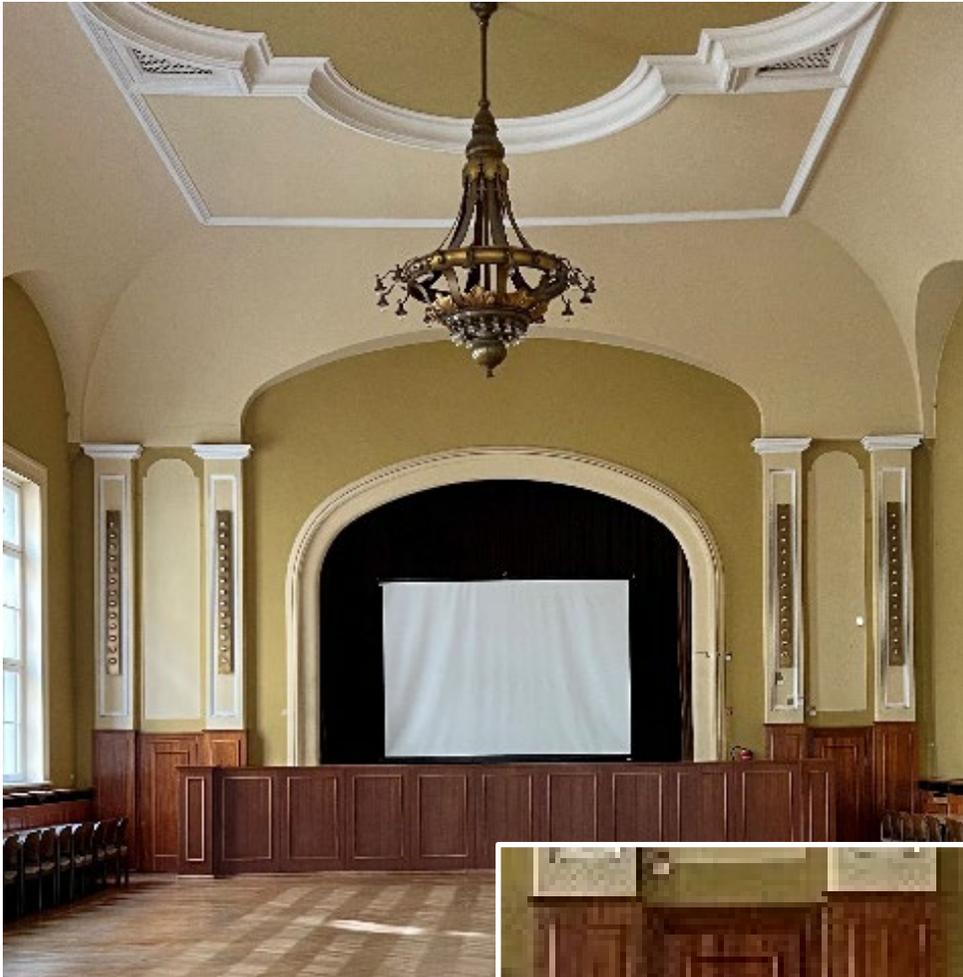
Holzvertäfelung aus Furnierplatten (um 1980)

Wiederherstellung der Holzvertäfelung nach historischem Vorbild

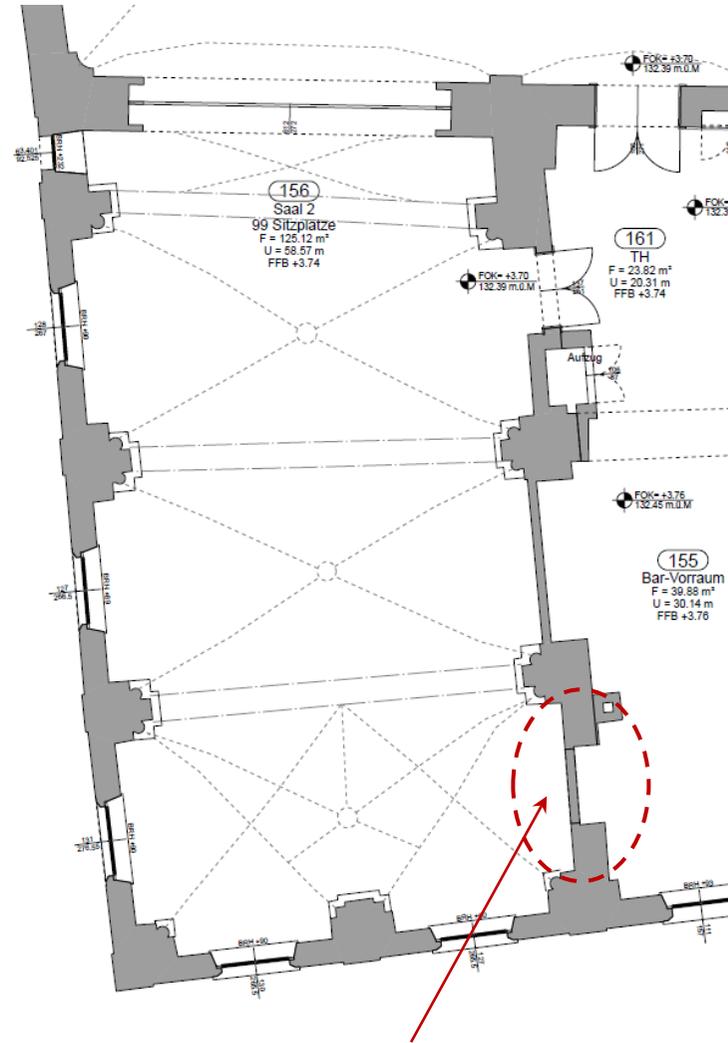
Zugesetzte Türöffnung zum Saal 2 kann für 2. Rettungsweg geöffnet werden

Wiederherstellung historischer Tür für den 2. Rettungsweg

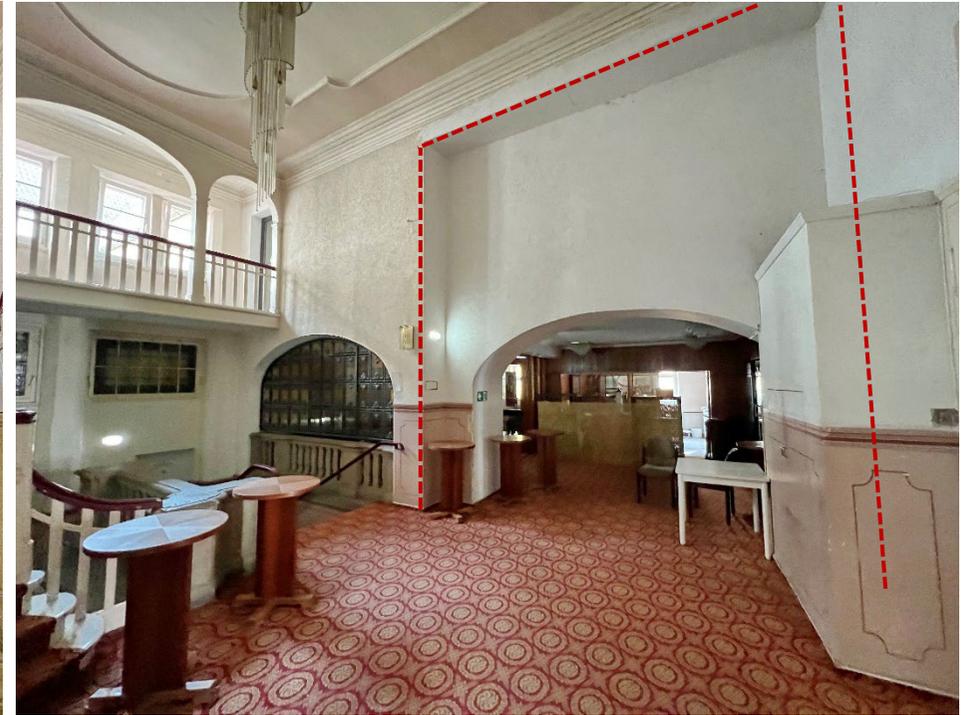
Historische Treppenhausfenster wurden teilweise von außen vermauert, teilweise komplett ausgebaut für den Zugang zum WC, Treppenhaus wirkt dunkel und geschlossen.

Erheblicher Eingriff durch Einbau eines Speisenaufzugs in die ursprünglich klar abgegrenzte Raumgestaltung, besonders signifikanter Bruch am Übergang zur umlaufenden Stuckdecke.

Rückbau Speisenaufzug und Wiederherstellung historischer Raumgestaltung

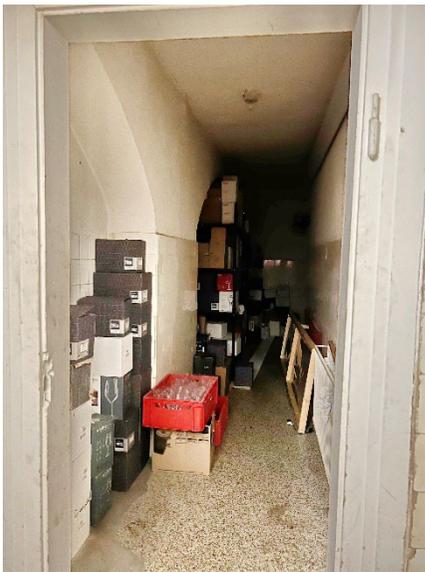
Großzügiger Barbereich im Chick der 1980er Jahre, zugehörige Lagerräume sind verwinkelt und viel zu schmal, daher kaum sinnvoll nutzbar.
