Abriss der ehemaligen Justizvollzugsanstalt in 06618 Naumburg

Artenschutzrechtliche Voreinschätzung

12.11.2019

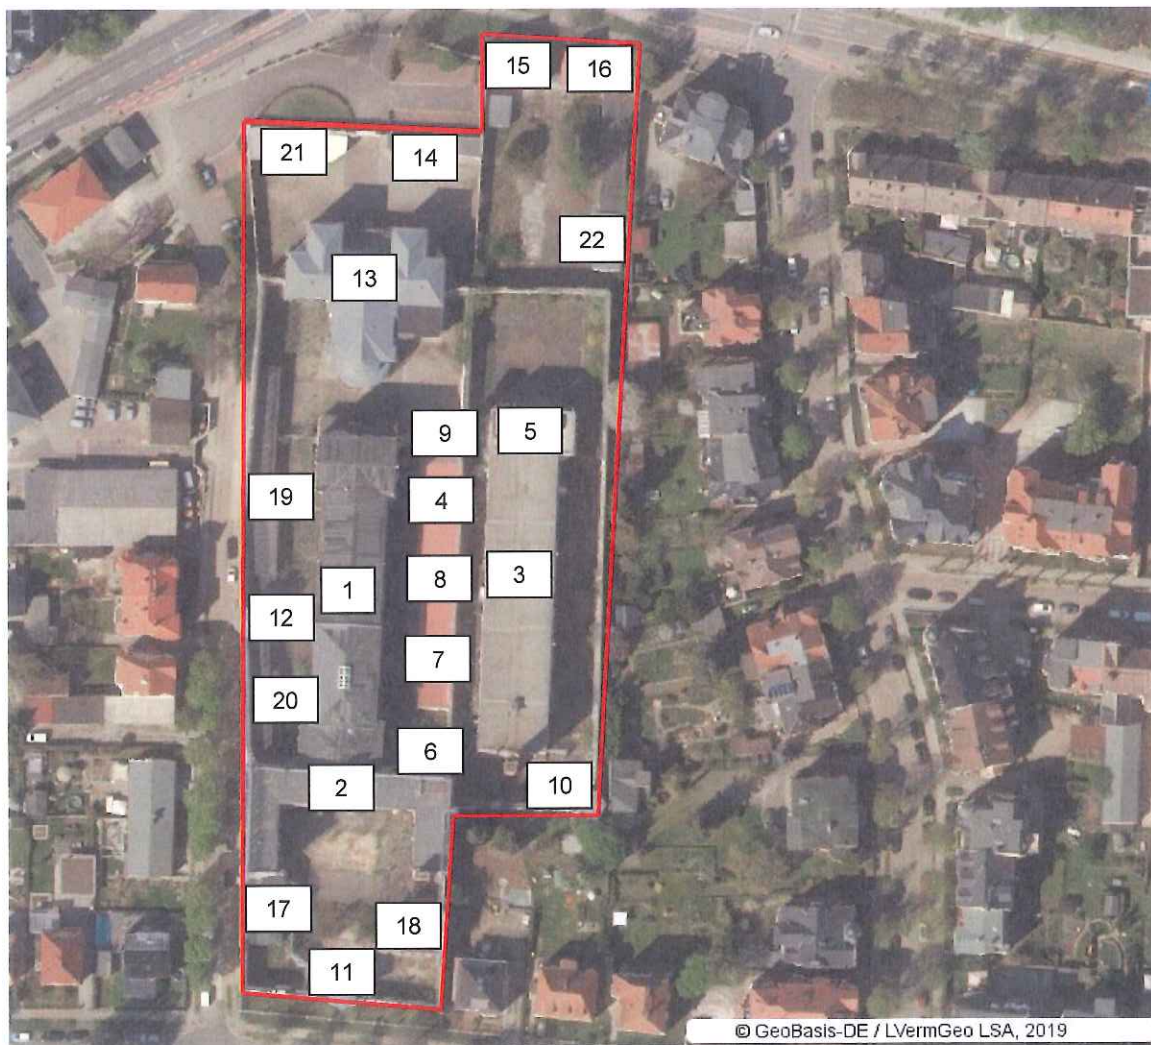
Abb. 1: Räumliche Abgrenzung des UG „JVA Naumburg (Saale)“ sowie Nummerierung der darin befindlichen Gebäude.

Die Abgrenzung (rot) des Untersuchungsgebietes sowie die Gebäudenummern sind der nachstehenden Abbildung zu entnehmen.

In der nachfolgenden Tabelle sind alle innerhalb des Untersuchungsgebietes befindlichen Gebäude aufgelistet. Die Nummerierung entspricht der Darstellung in der vorstehenden Abbildung.
