# Sanierungskonzept der historischen Litfaßsäulen in Naumburg (Saale)

ERFASSUNG - PRIORISIERUNG  
MASSNAHMEN - UMSETZUNG

# **Sanierungskonzept historische Litfaßsäulen Stadt Naumburg (Saale)**

**Datum:** **22.04.2026**

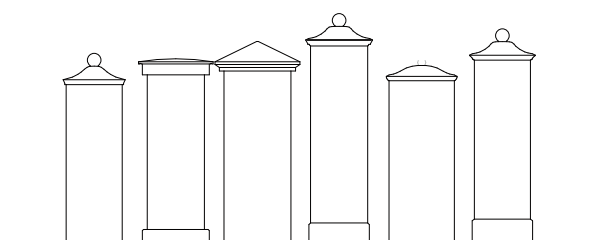
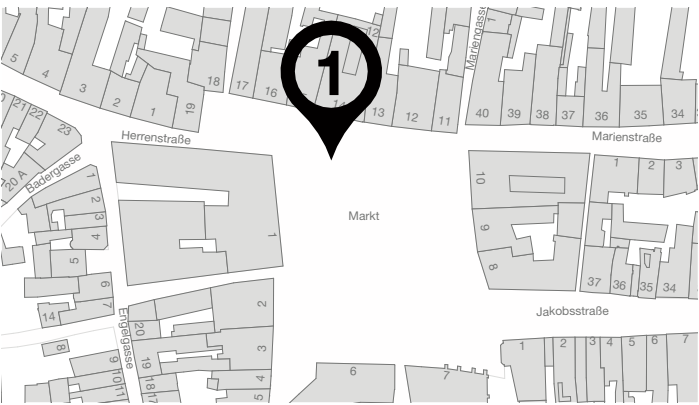
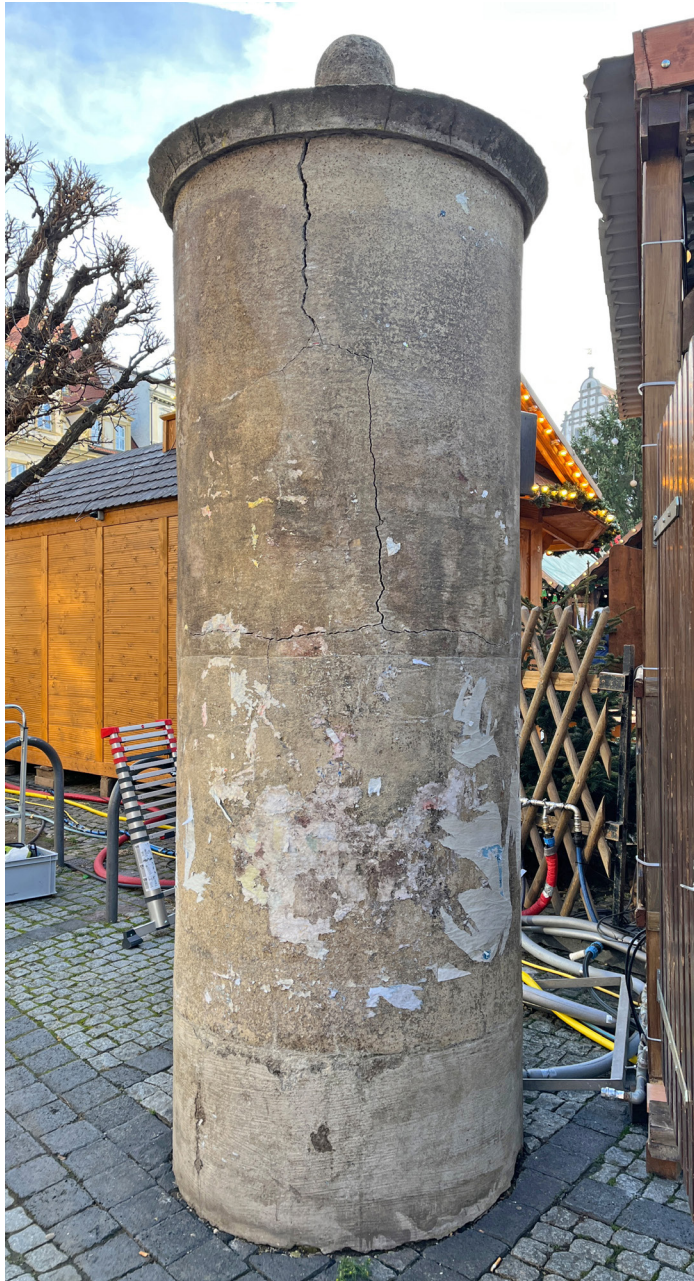
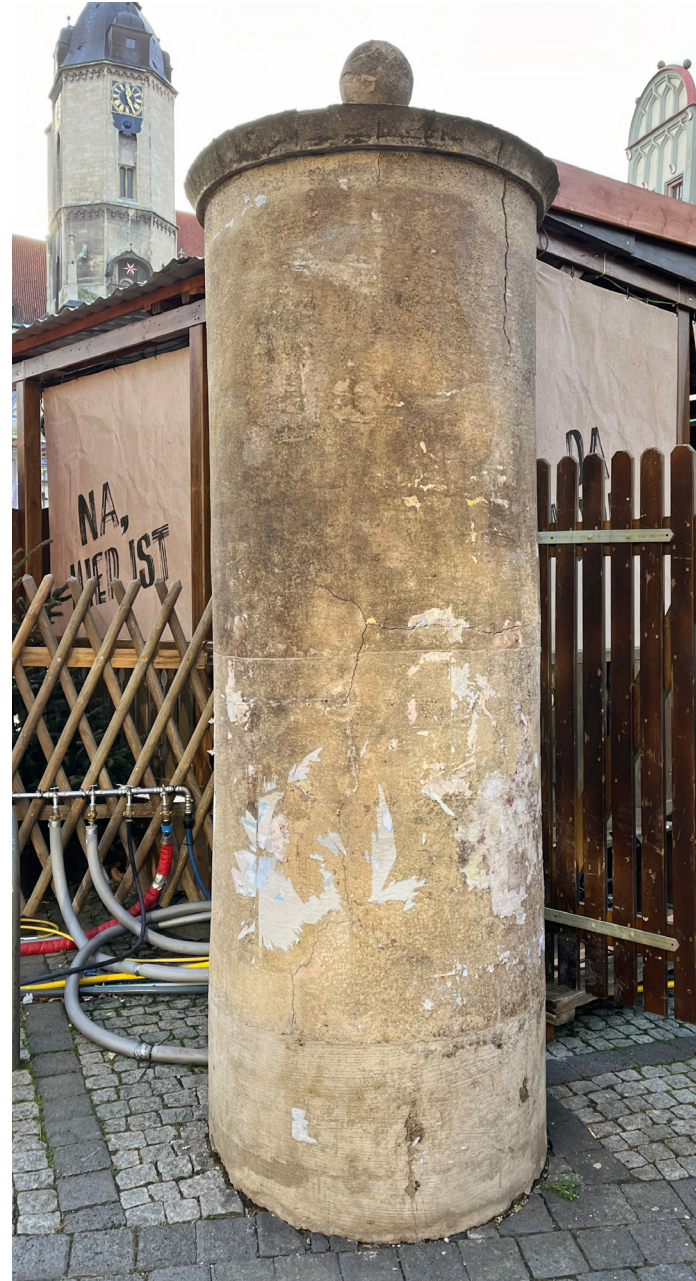
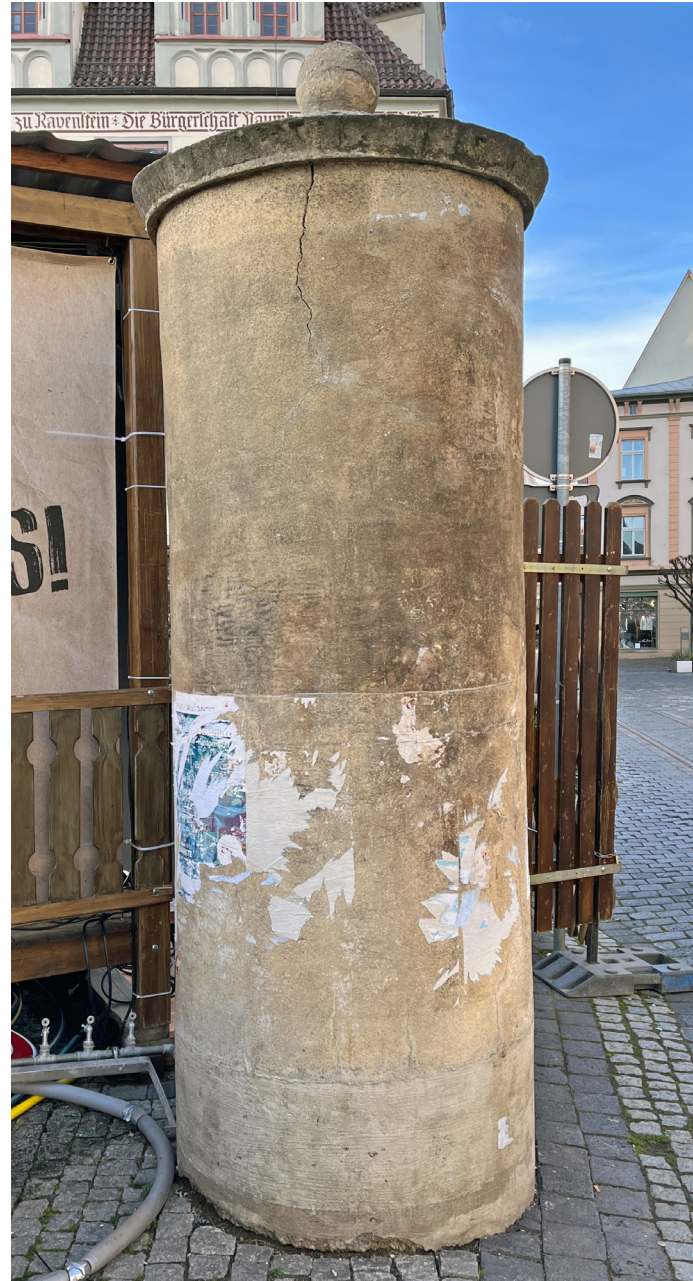
Litfaßsäule Nr. 1

- Deckeloberseite mit großen Rissen und Abplatzungen, Moosablagerung
- Deckelrand deutlich erodiert, Abplatzungen und Auswaschungen
- Kugelabschluss mit Riss zum Deckel
- Tropfkante fehlt

- vom oberen Rand ausgehend drei große vertikale Risse
- Rissbreite 5-10 mm breit, Risstiefe über komplette Materialtiefe
- Rissgröße im oberen Drittel der Säule am stärksten
- großflächige Ablösung der Putzoberfläche, zahlreiche Hohlstellen
- vermutlich starke Feuchte im Inneren

- Sockel am Übergang Pflasterbelag beschädigt und ausgefressen
- leichter Neigung Richtung Süden (ca. 1°)

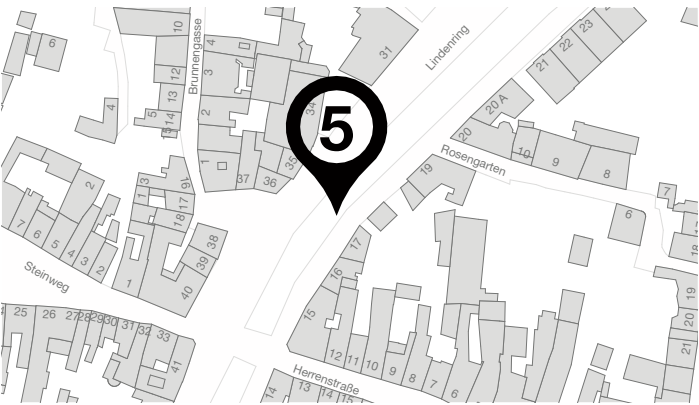
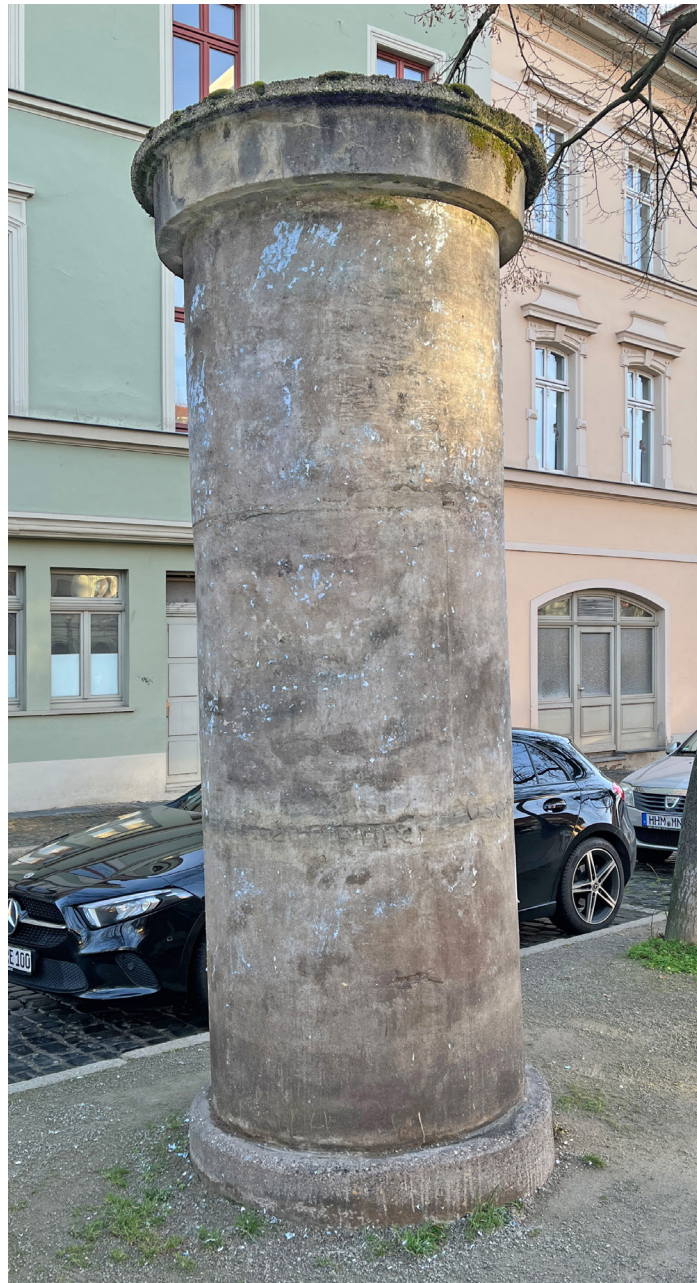
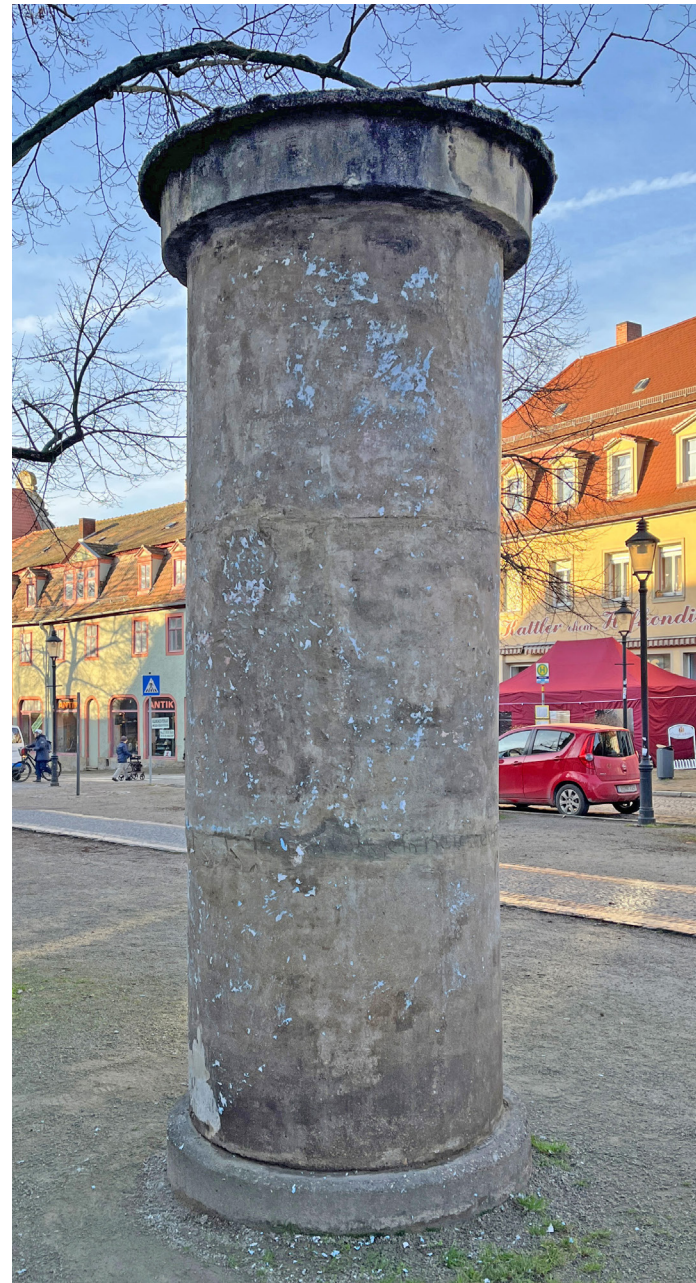
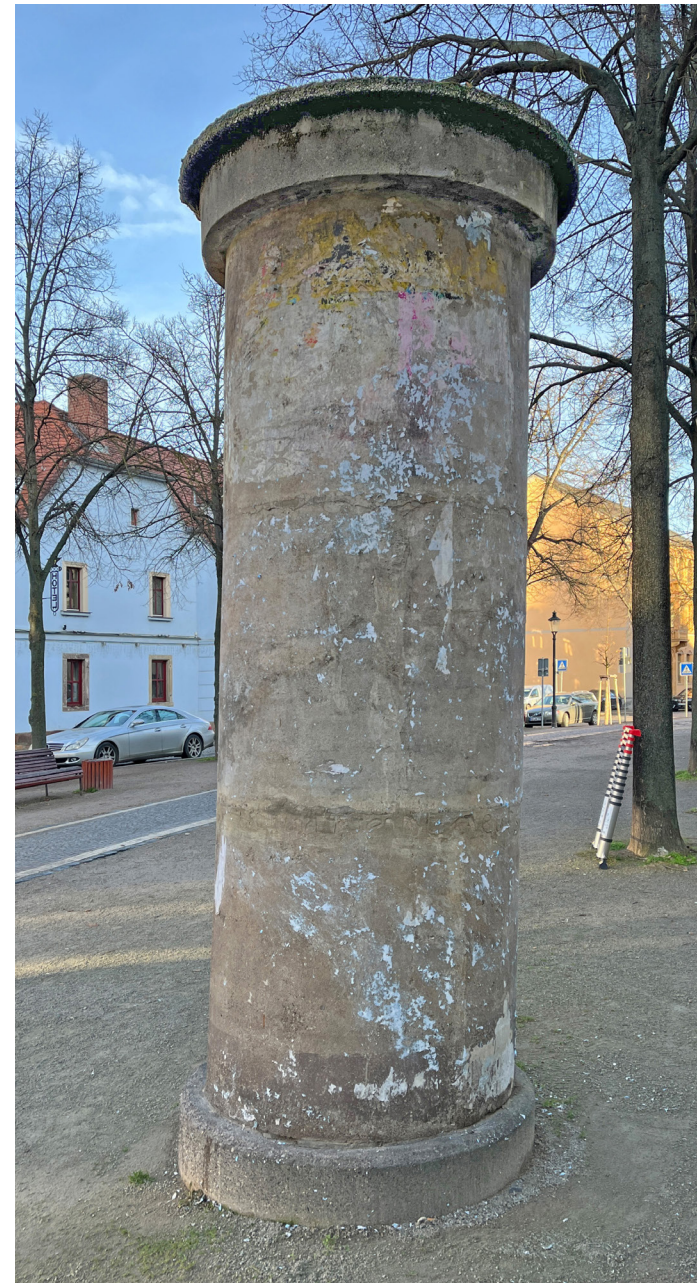
Litfaßsäule Nr. 5

- Stöße der Säulenringe deutlich sichtbar, teilw. horizontal gerissen
- Putzoberfläche teilw. mit Hohlstellen

- ggf. Sanierung
- Deckel säubern, Schutzanstrich,
- Risse verspachteln
- Tropfkante nacharbeiten
- Abschluss Säulenkörper reparieren
- ggf. Putz abbrechen und erneuern

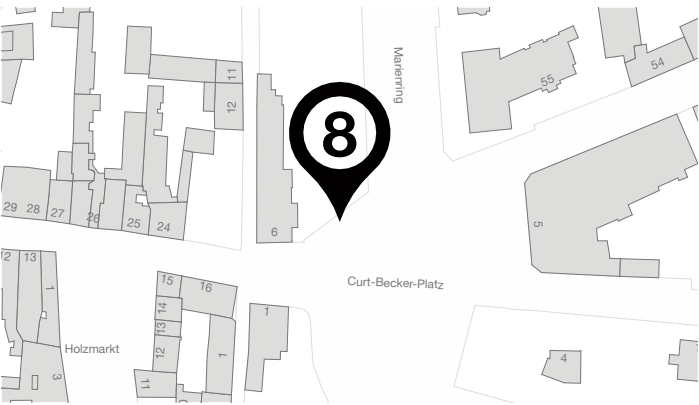
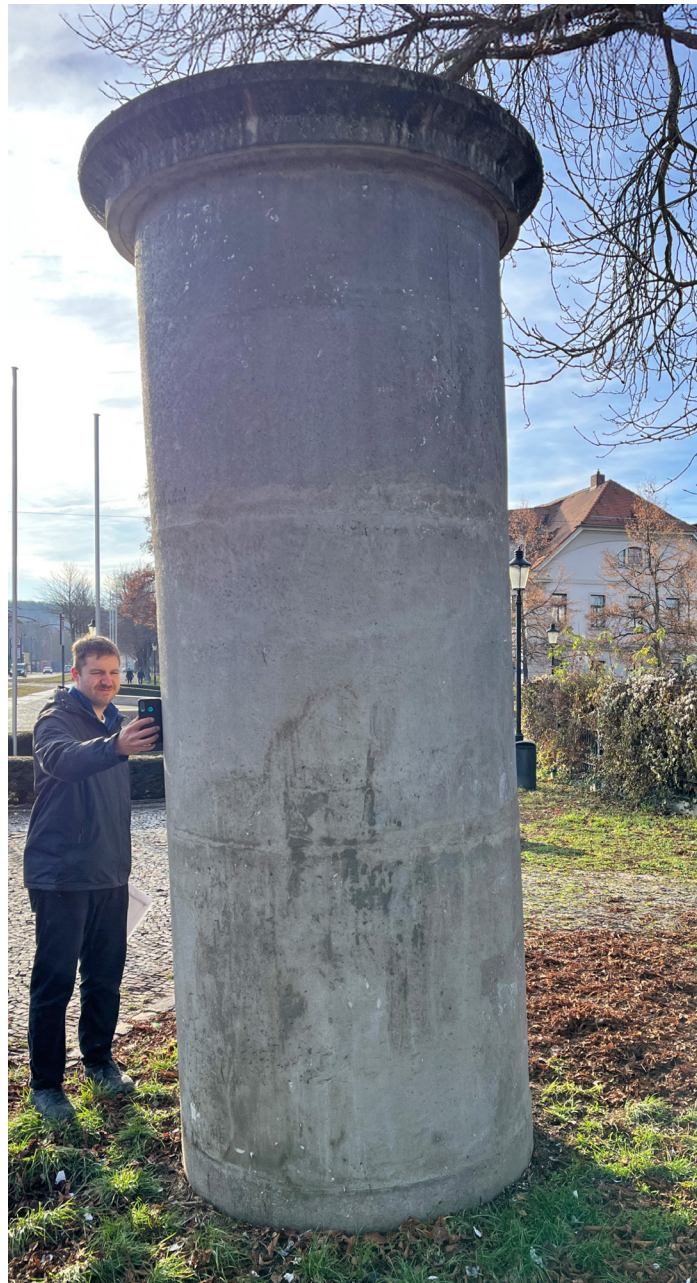
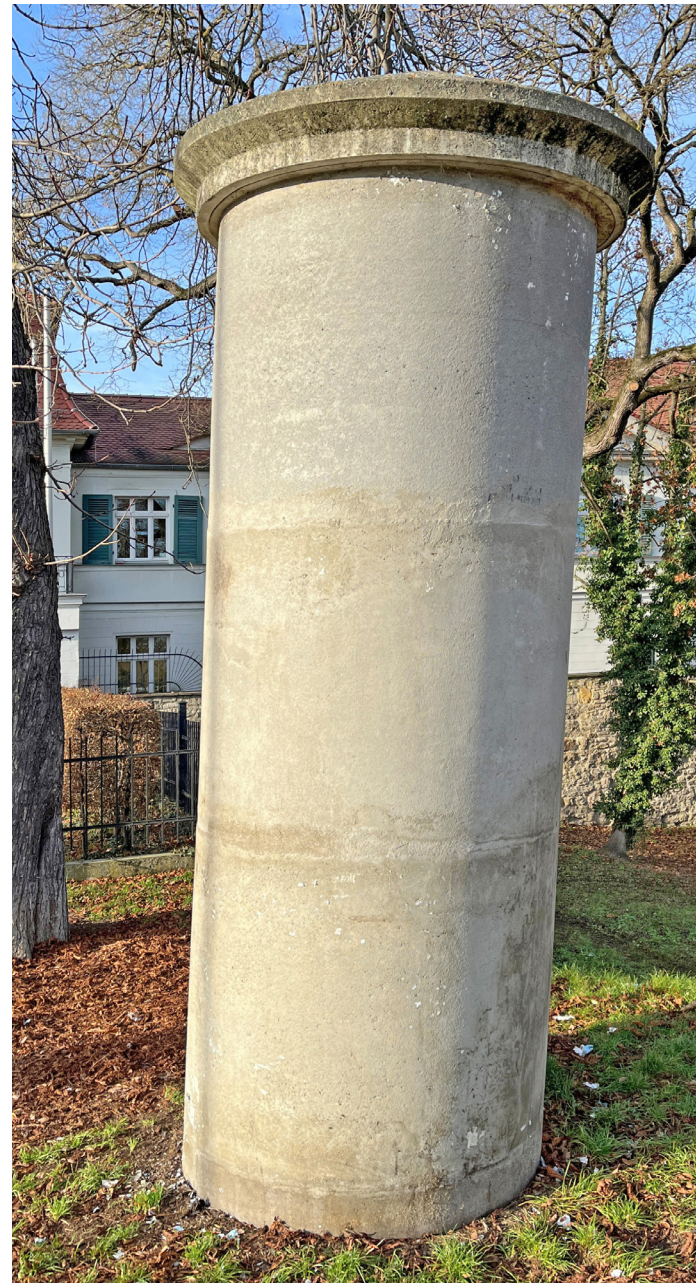
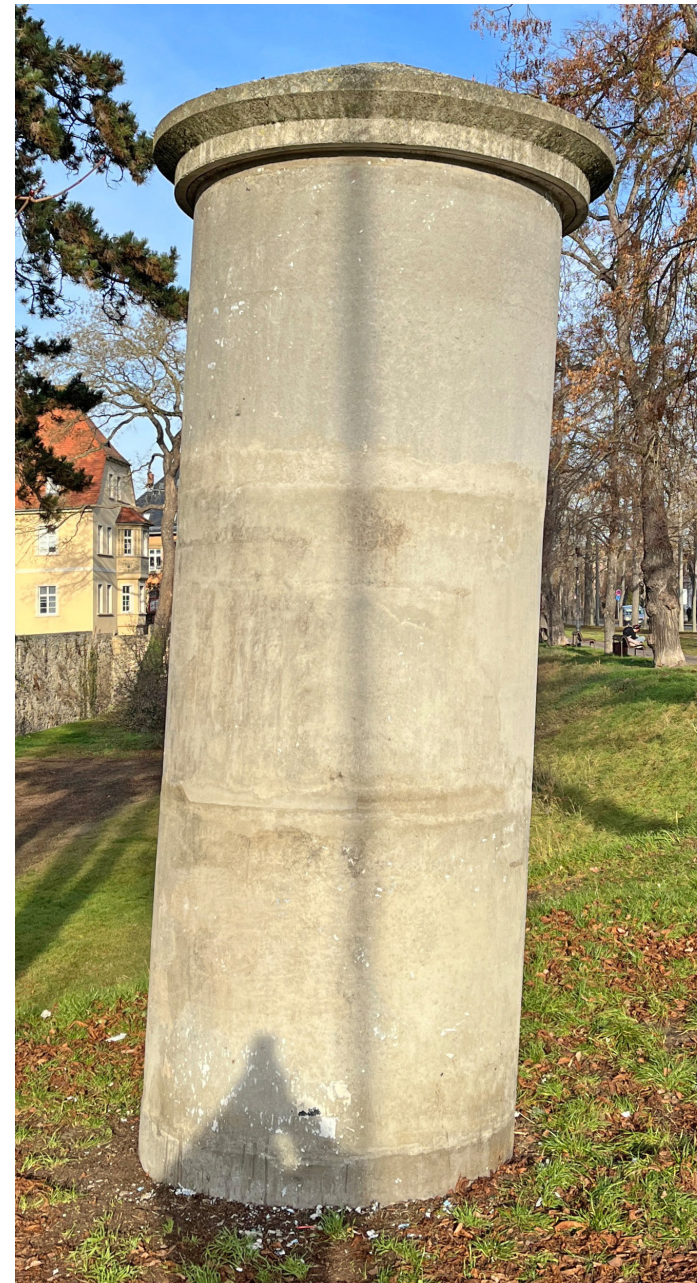
Litfaßsäule Nr. 8

- Grundform intakt und überwiegend ohne Schäden

- Bestanderhaltung
- Abgesehen von der starken Schiefelage keine nennenswerten Schäden

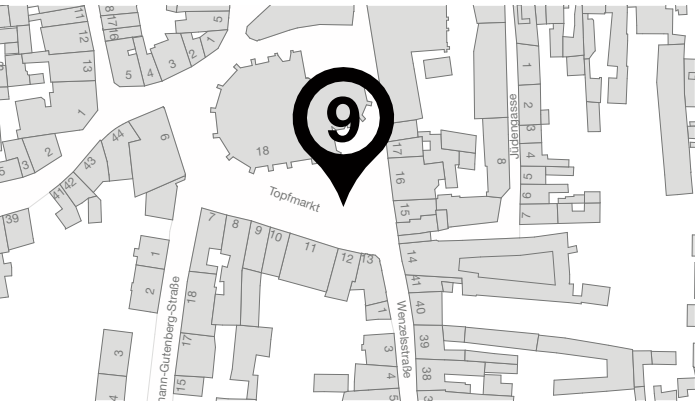
# Litfaßsäule Nr. 9

- im oberen Drittel größerer horizontal umlaufender Riss mit 1-2mm Breite
- wahrscheinlich hat sich der oberste Säulerring verschoben
- großflächige Ablösung der Putzoberfläche, zahlreiche Hohlstellen, fällt bei Abklopfen ab
- im mittleren Bereich umlaufender Riss erkennbar

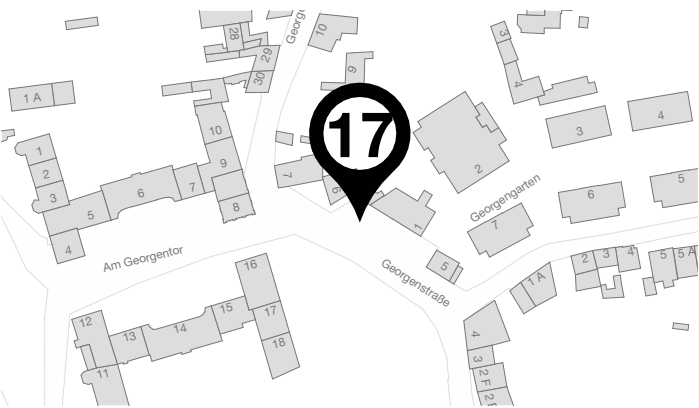
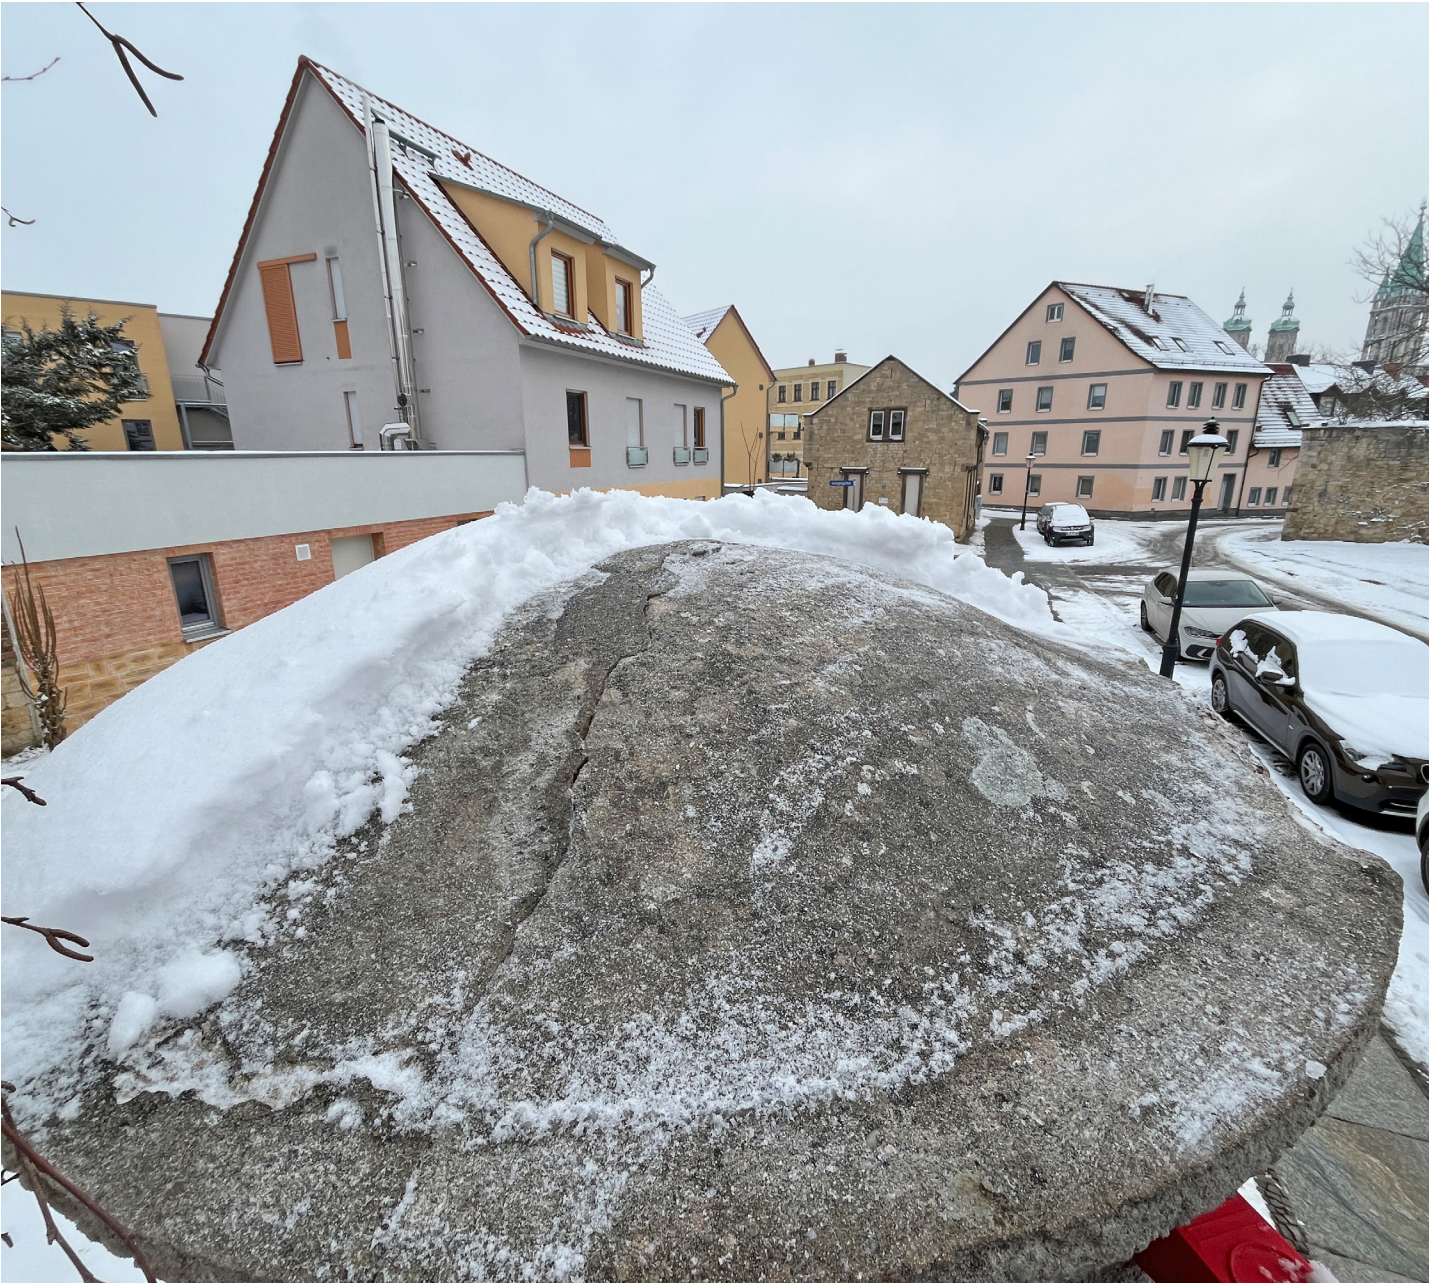
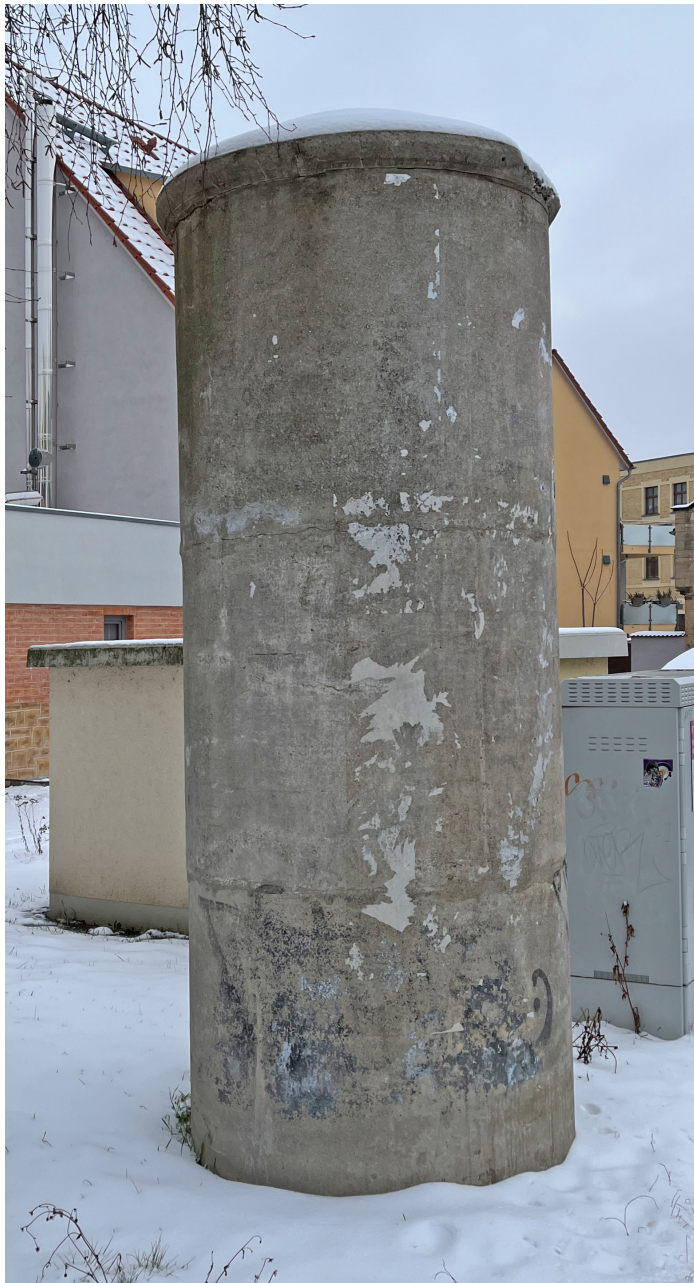
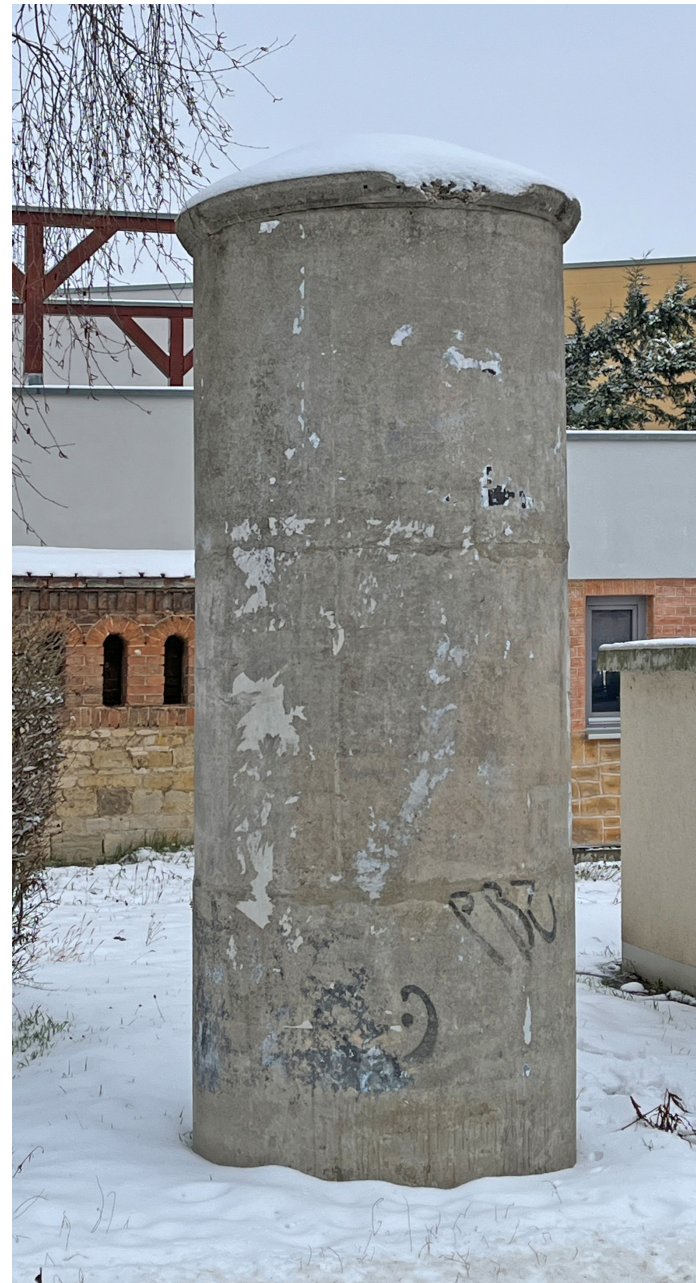
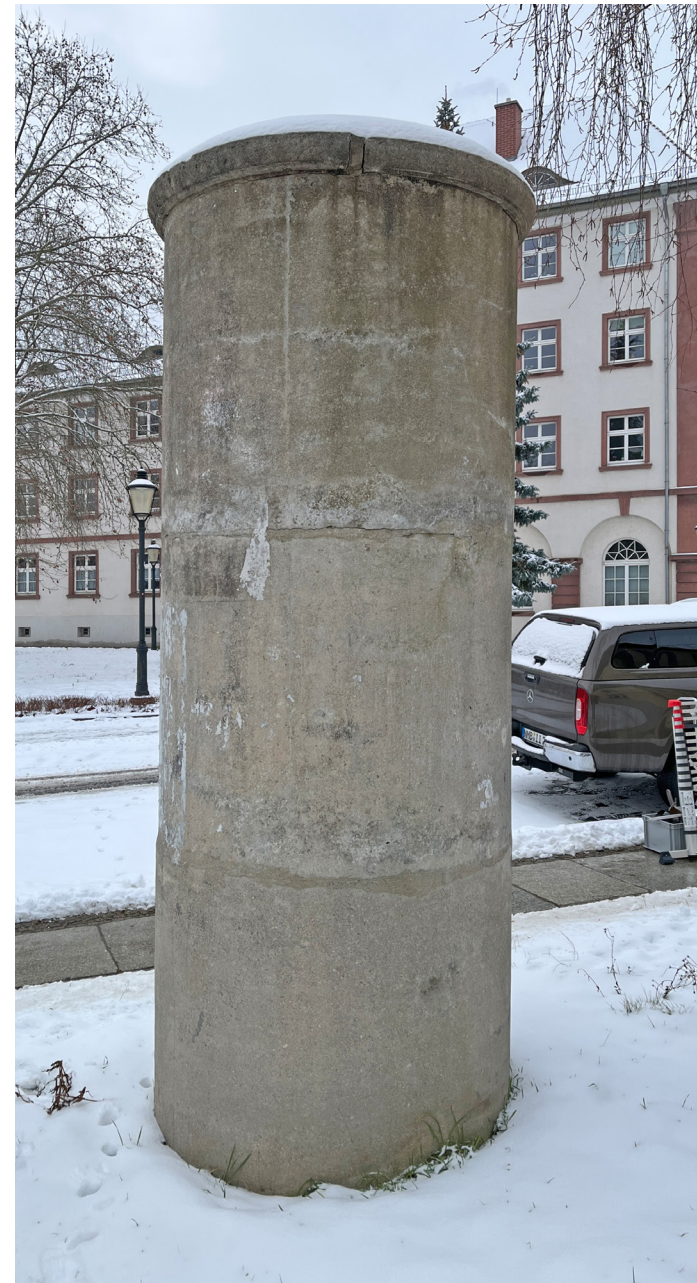
Litfaßsäule Nr. 17

- großflächige Abplatzungen am Rand
- kompletter Riss durch den Deckel, schon einmal nachgearbeitet,
- keine Kugelüberreste sichtbar (vielleicht schon verputzt?)
- umlaufener Riss unter dem Deckel, hat sich von Säulenkörper abgelöst

- Grundform intakt und überwiegend ohne Schäden
-

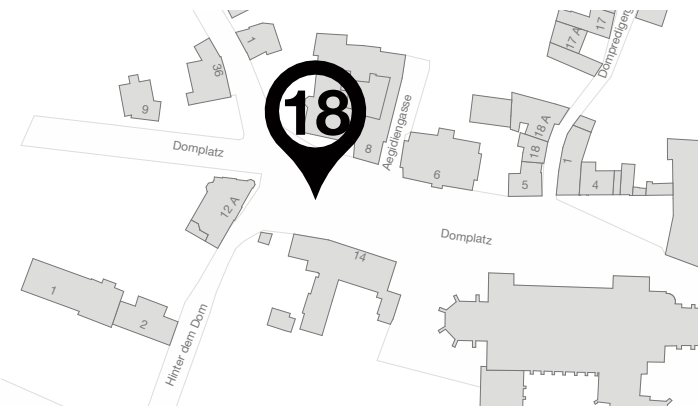
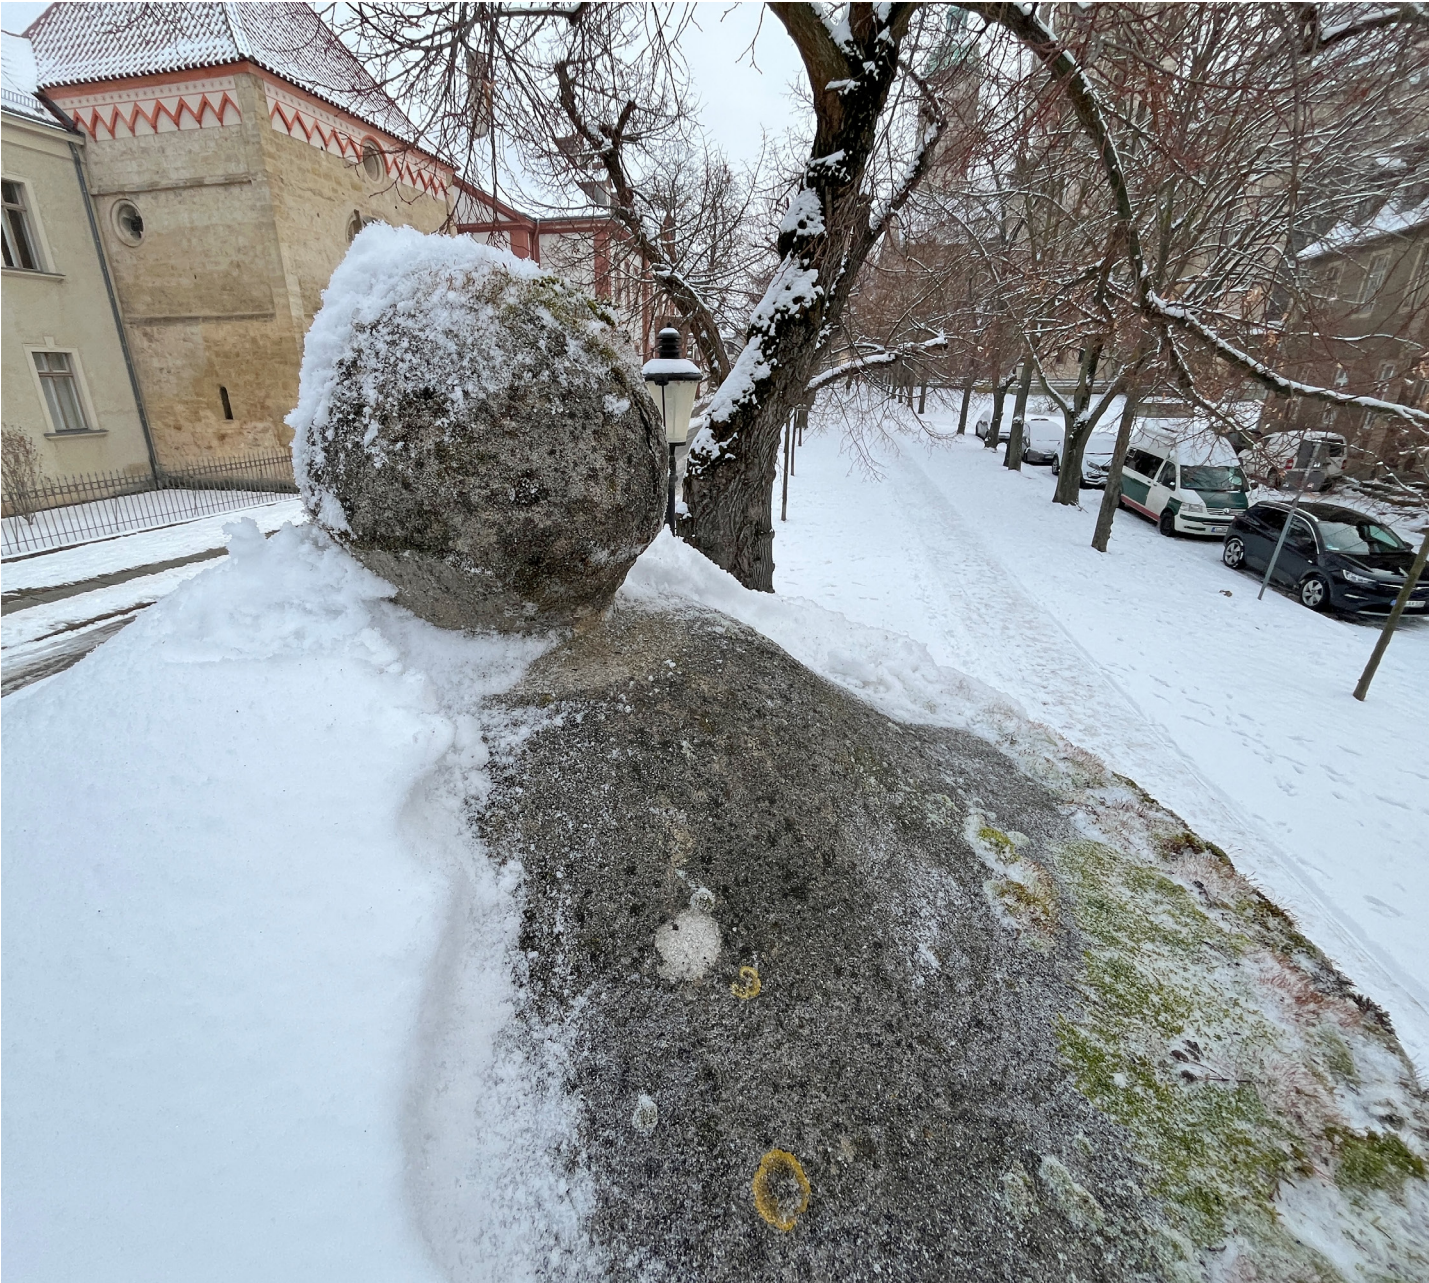
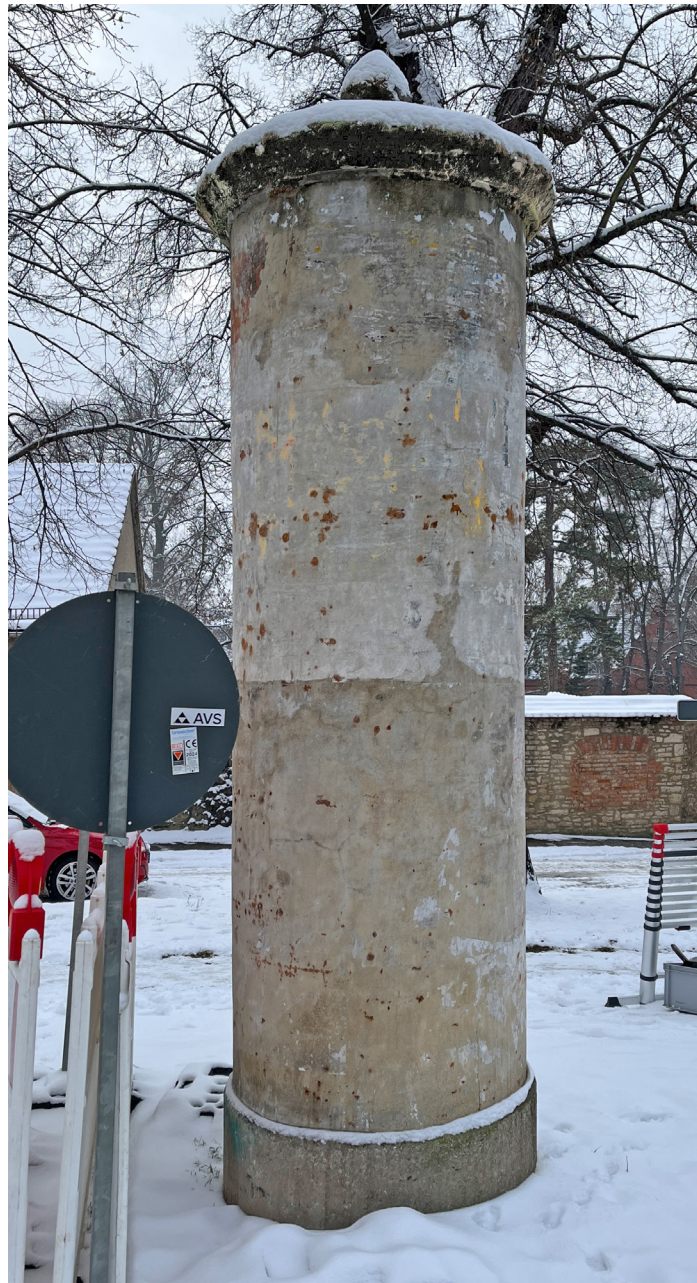
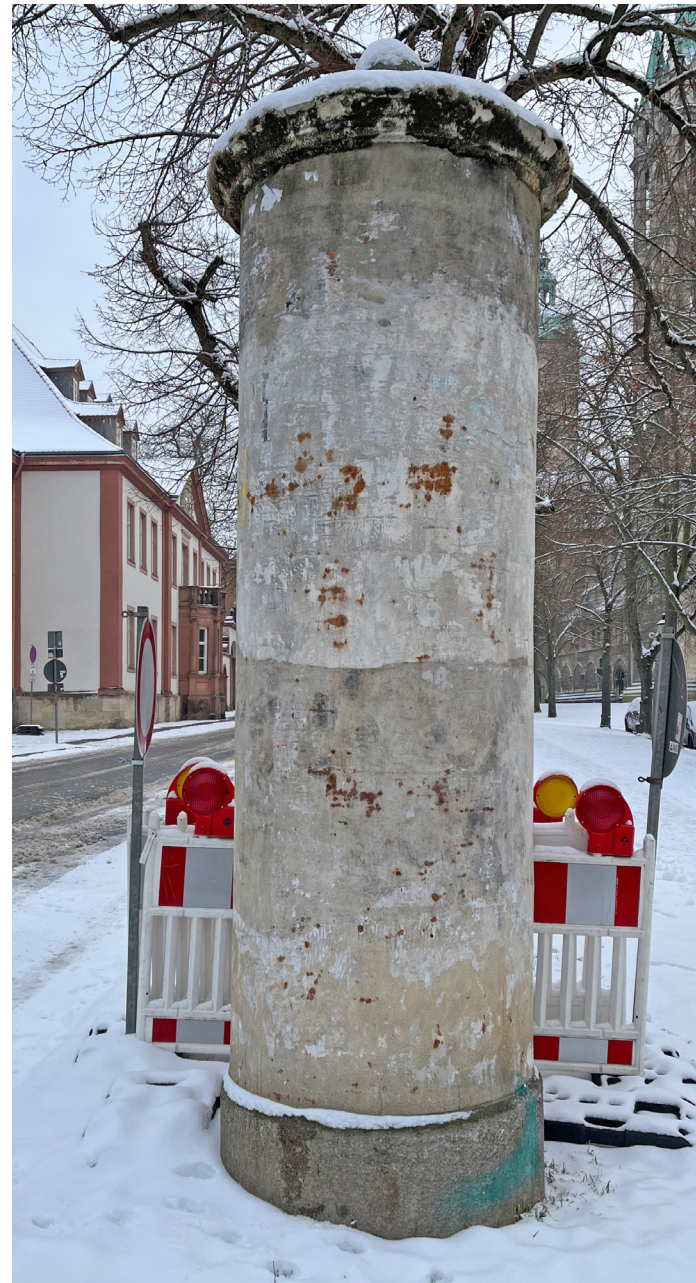
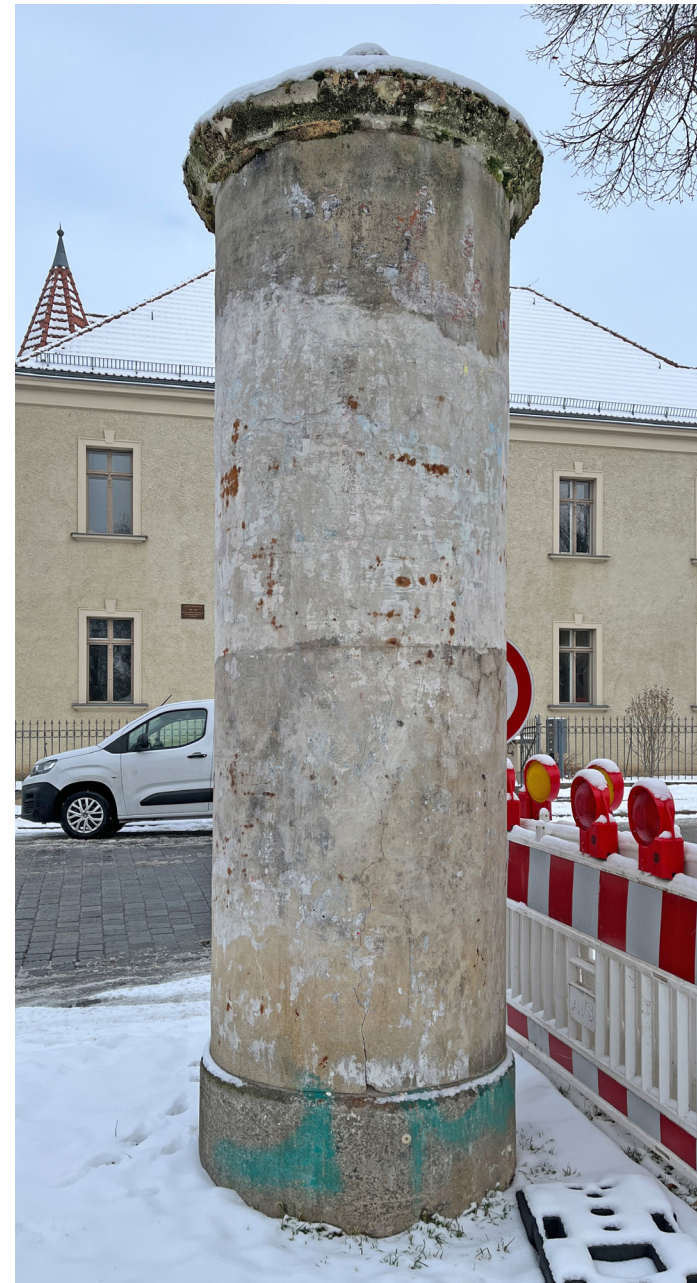
Litfaßsäule Nr. 18

- Abplatzungen und Erosionen am Rand
- Rand umlaufend und Deckel nahe des Rands bemoost
- keine Kugelüberreste sichtbar (vielleicht schon verputzt?)
- umlaufener Riss unter dem Deckel, hat sich von Säulenkörper abgelöst

- mehrere lange vertikale Risse ausgehend vom Sockel
- Rostflecken und Armierung sichtbar
- zahlreiche kleinere Risse im kompletten Säulenkörper

- Grundform intakt und überwiegend ohne Schäden
- weitestgehend gerade ( $<0,5^\circ$ )

- ggf. komplette Rekonstruktion
- ggf. Sanierung

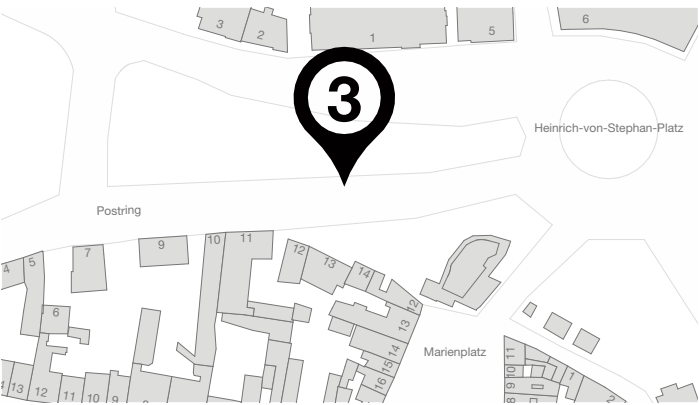
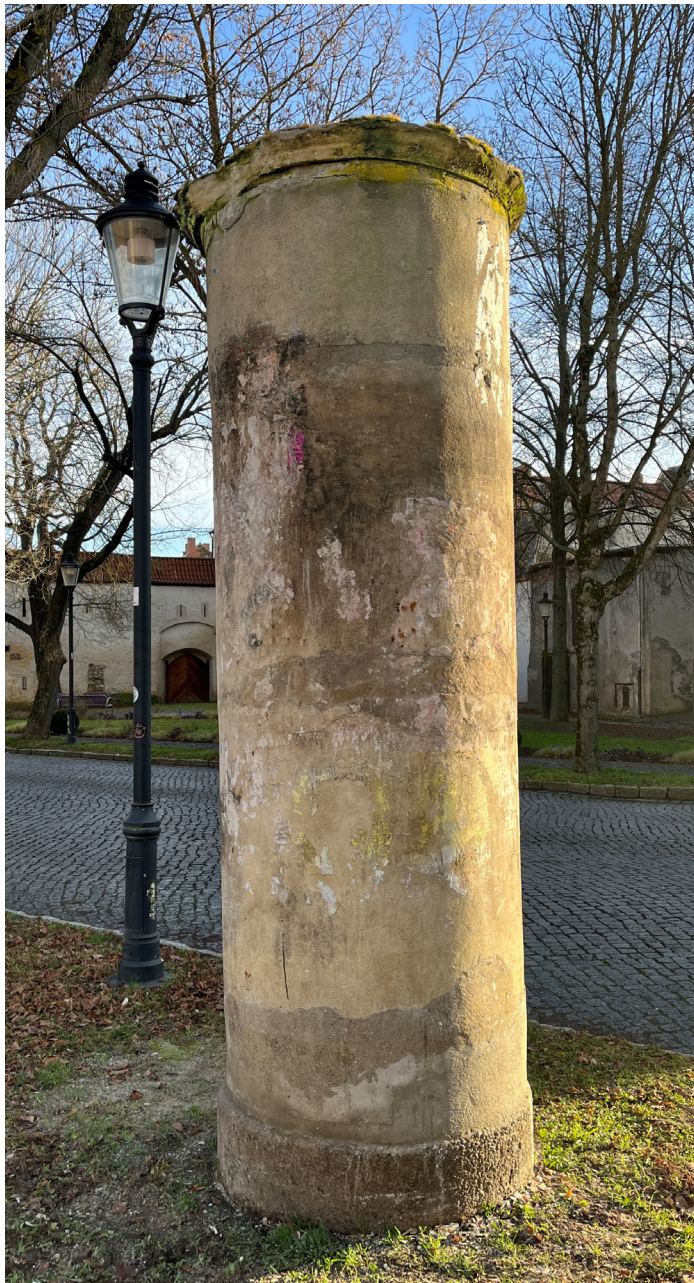
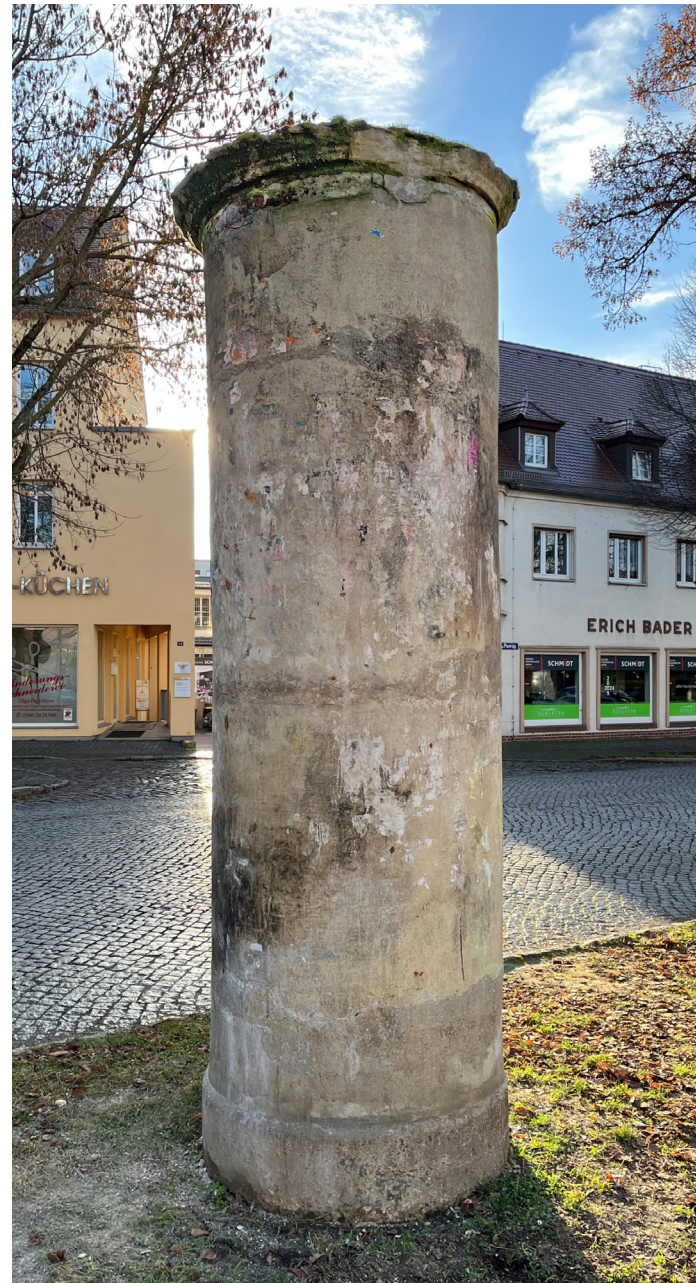
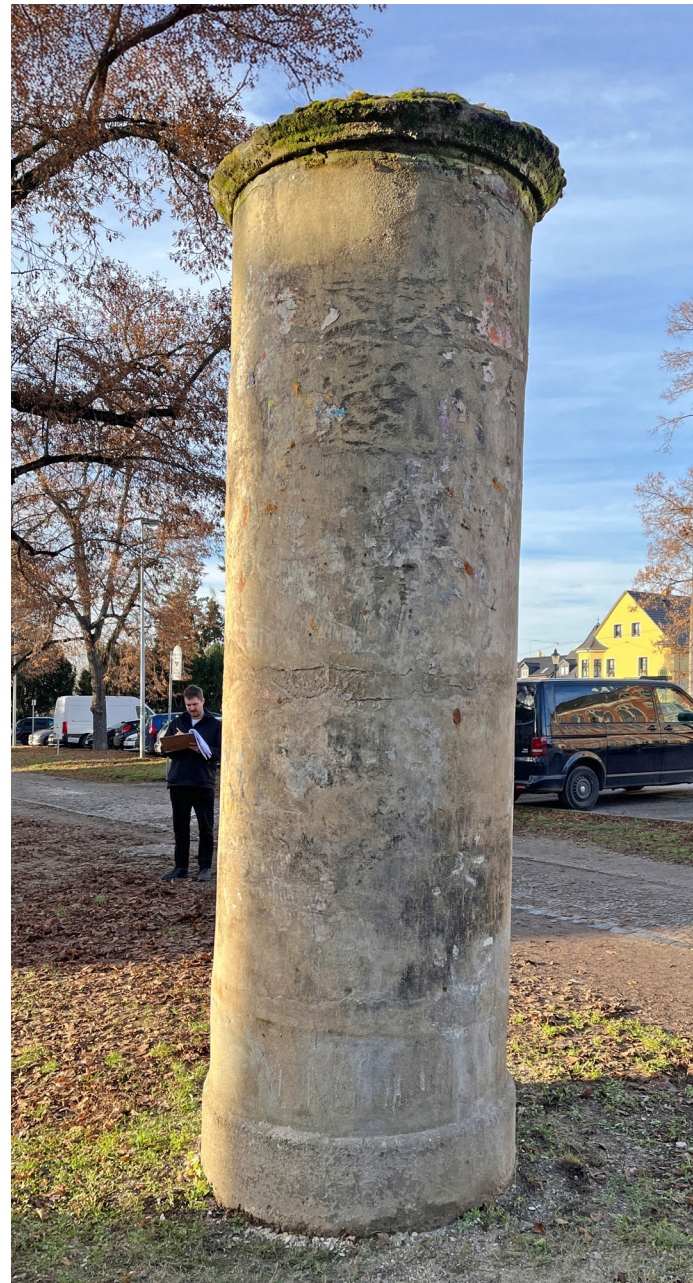
Litfaßsäule Nr. 3

- Deckel vollständig bemoost und bewachsen
- Loch im Deckel, Kugel fehlt
- Deckel hat sich von Säulenkörper abgelöst
- großflächige Erosionen am Deckelrand
- zahlreiche große Abplatzungen, Deckel stark beschädigt

- zahlreiche Reparaturstellen an den Fügungen der Säulenringe sichtbar
- Stöße der Säulenringe horizontal gerissen und locker
- großflächige Ablösung der Putzoberfläche, zahlreiche Hohlstellen
- vermutlich hohe Feuchte innerhalb der Säule
