# Sanierungskonzept der historischen Litfaßsäulen in Naumburg (Saale)

ERFASSUNG - PRIORISIERUNG  
MASSNAHMEN - UMSETZUNG

# **Sanierungskonzept historische Litfaßsäulen Stadt Naumburg (Saale)**

**Datum:** **22.04.2026**

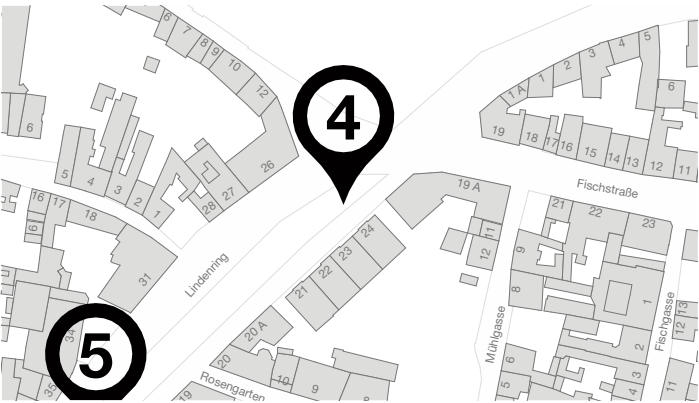
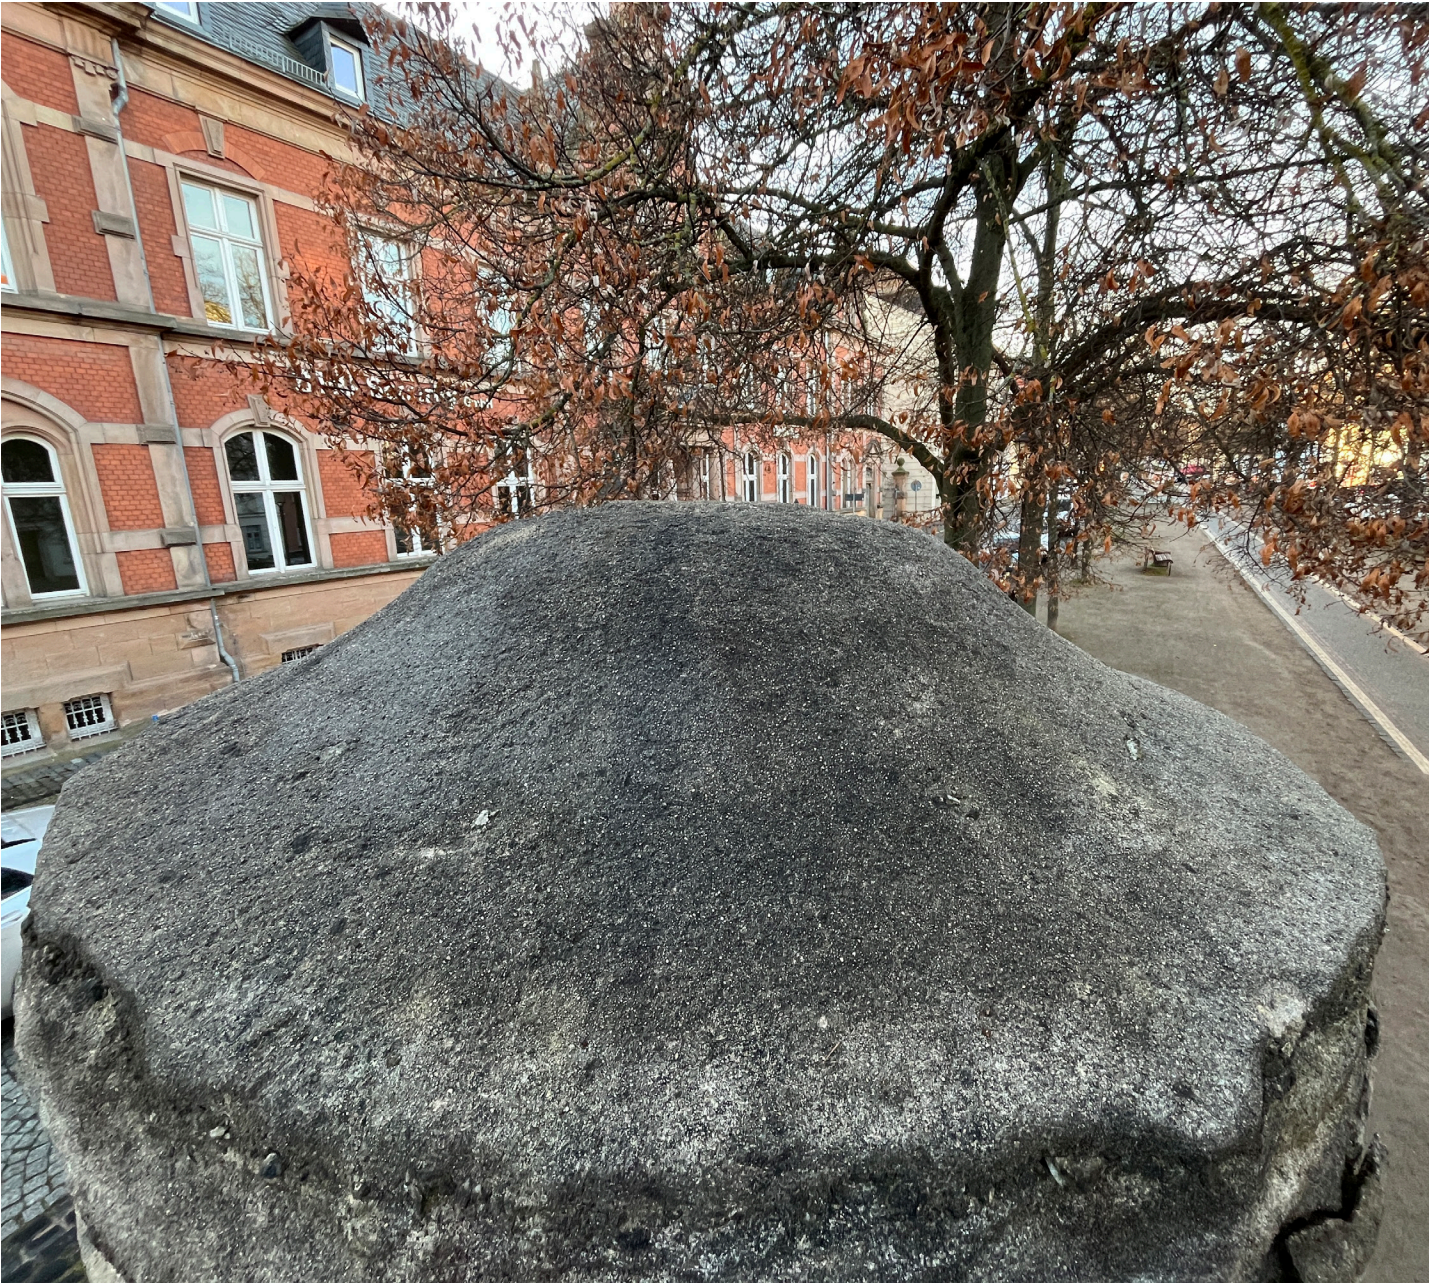
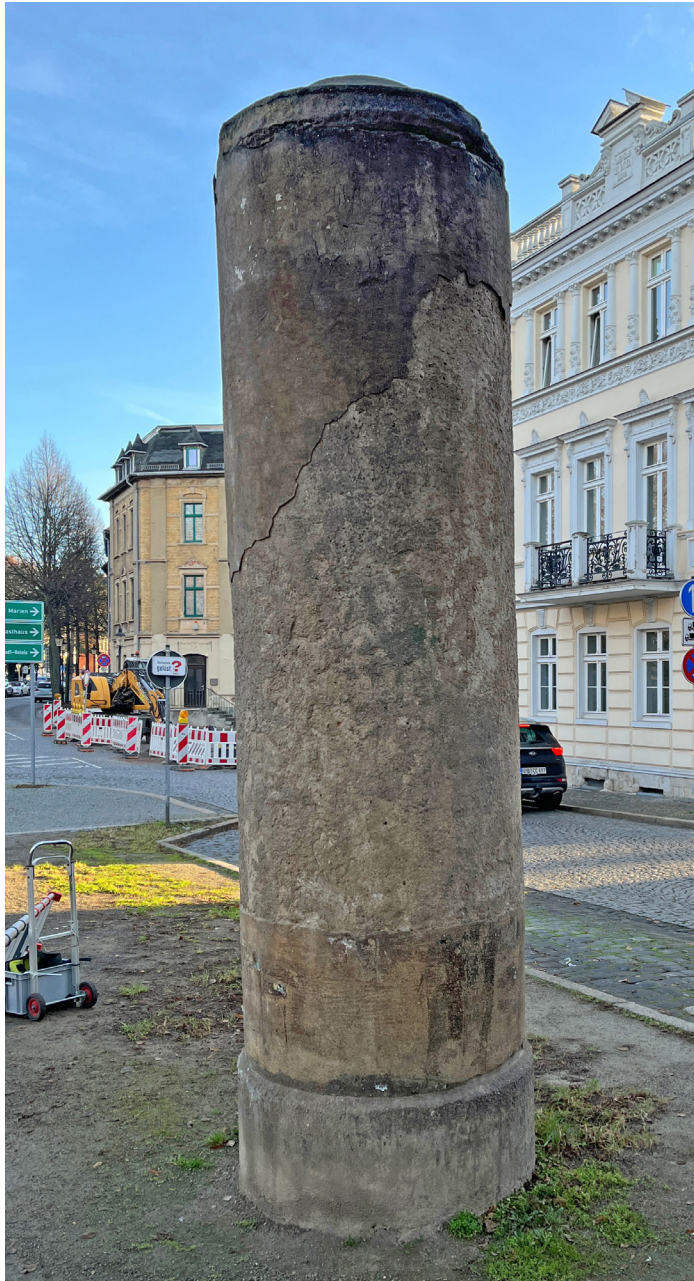
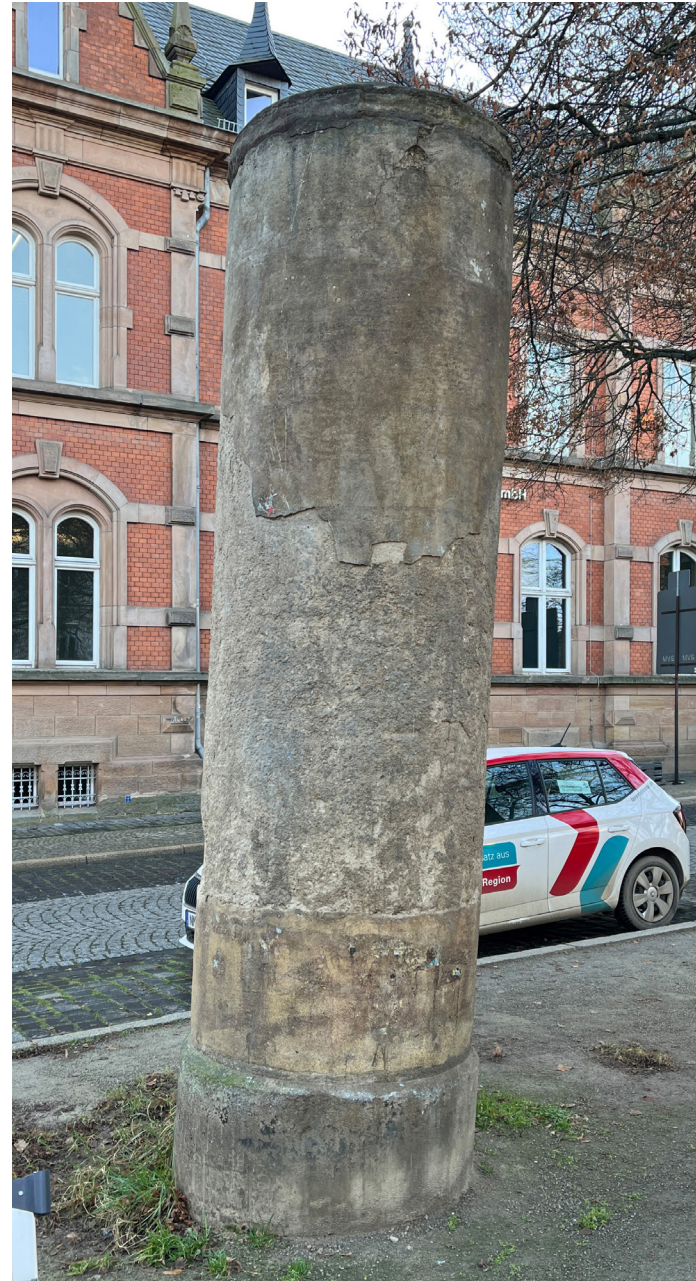
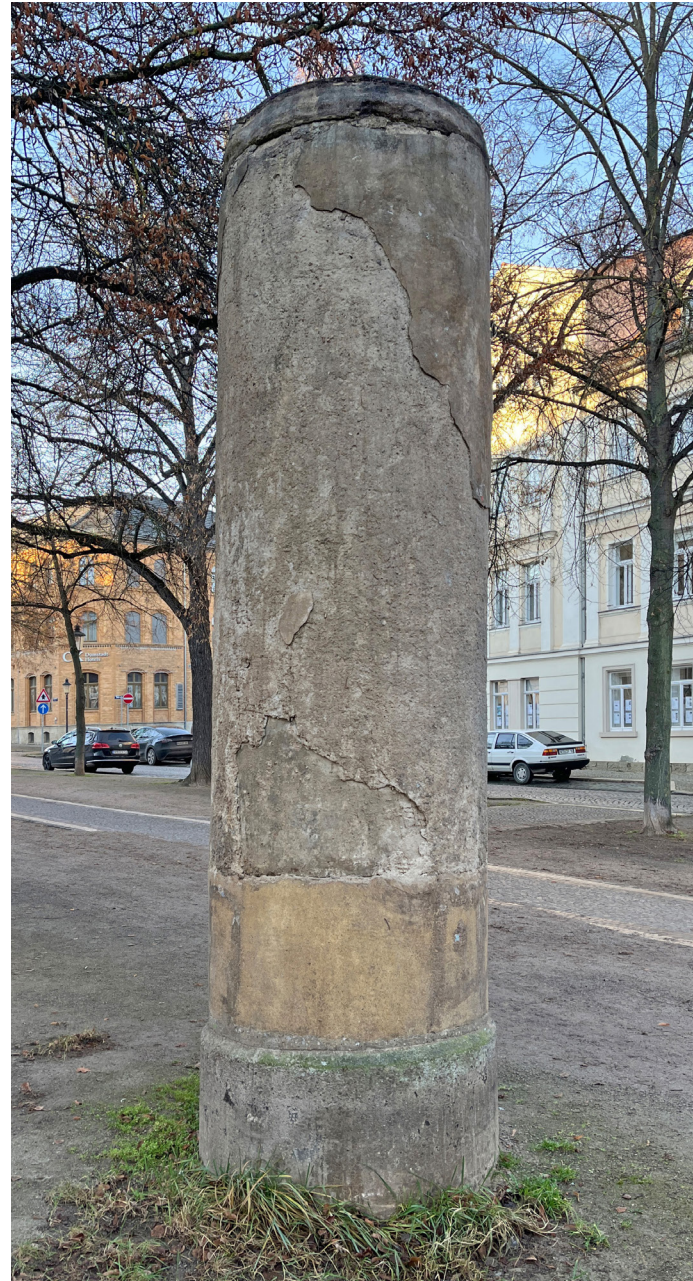
## Litfaßsäule Nr. 4

- Deckelprofil komplett beschädigt
- Deckel großflächig erodiert
- Deckelrand umlaufend abgebrochen
- Loch im Deckel, Kugel fehlt
- Deckel hat sich von Säulenkörper abgelöst, umlaufender Riss

- Betonringe großflächig beschädigt, wirkt lose und fällt bei Abklopfen ab
- Zwei Schichten erkennbar, gröbere armierte als Basisschicht
- darüber dünnere Deckschicht
- großflächige Ablösung der Putzoberfläche, zahlreiche Hohlstellen
- vermutlich hohe Feuchte innerhalb der Säule

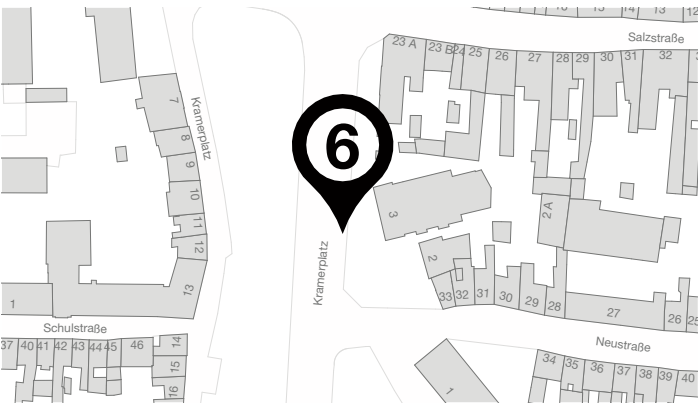
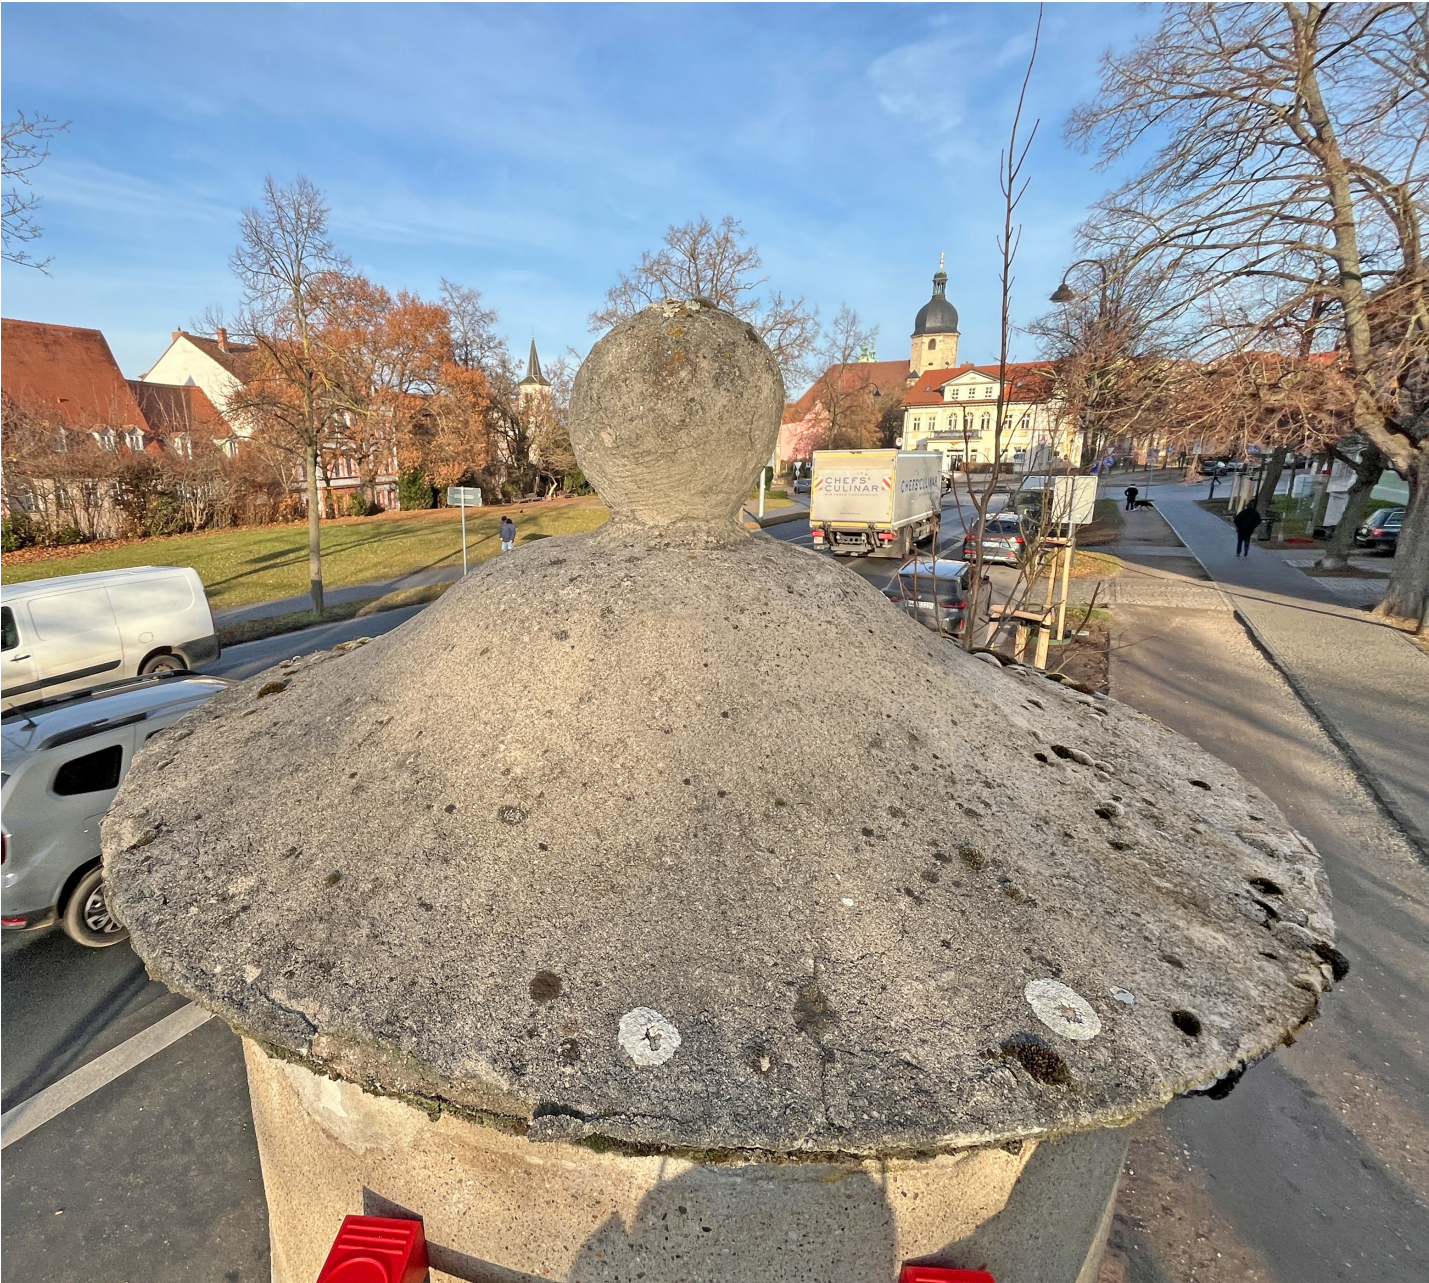
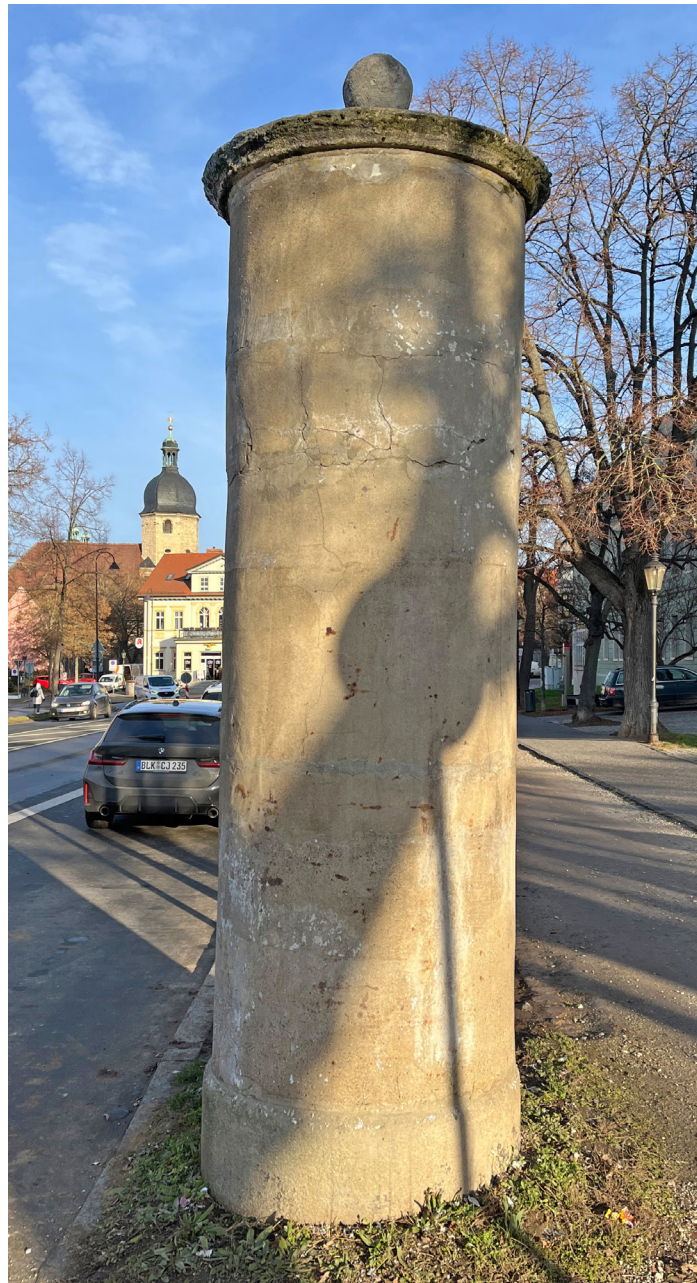
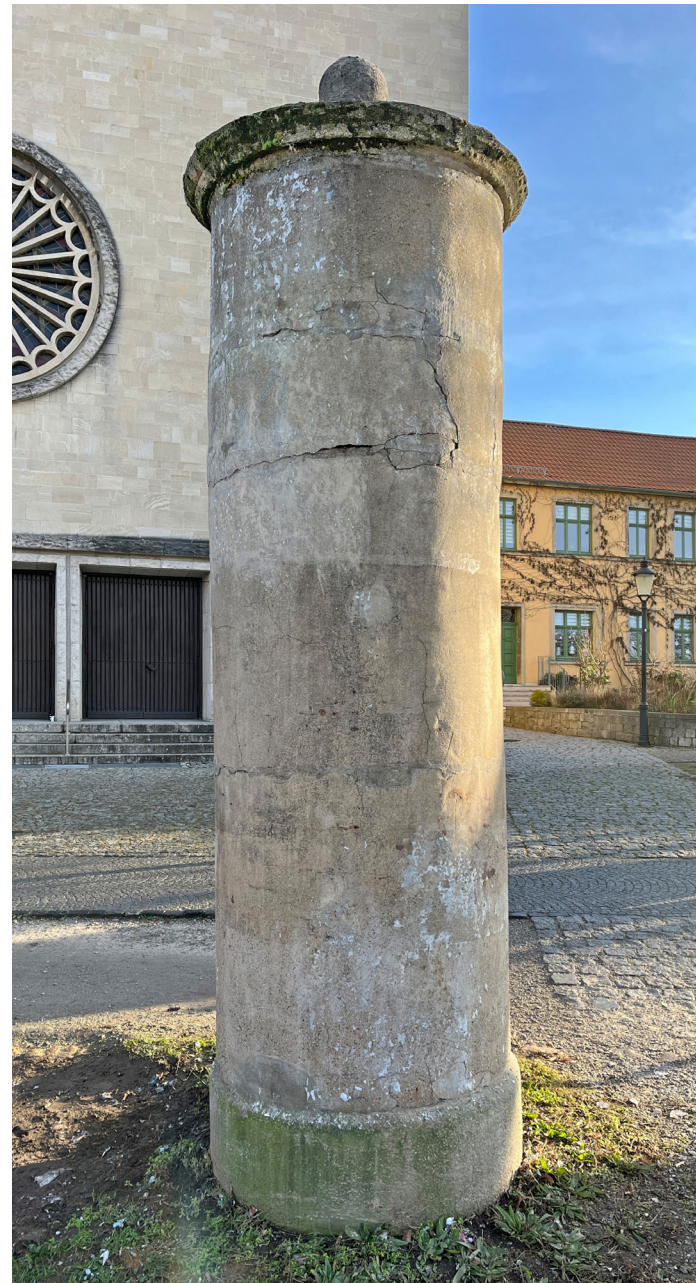
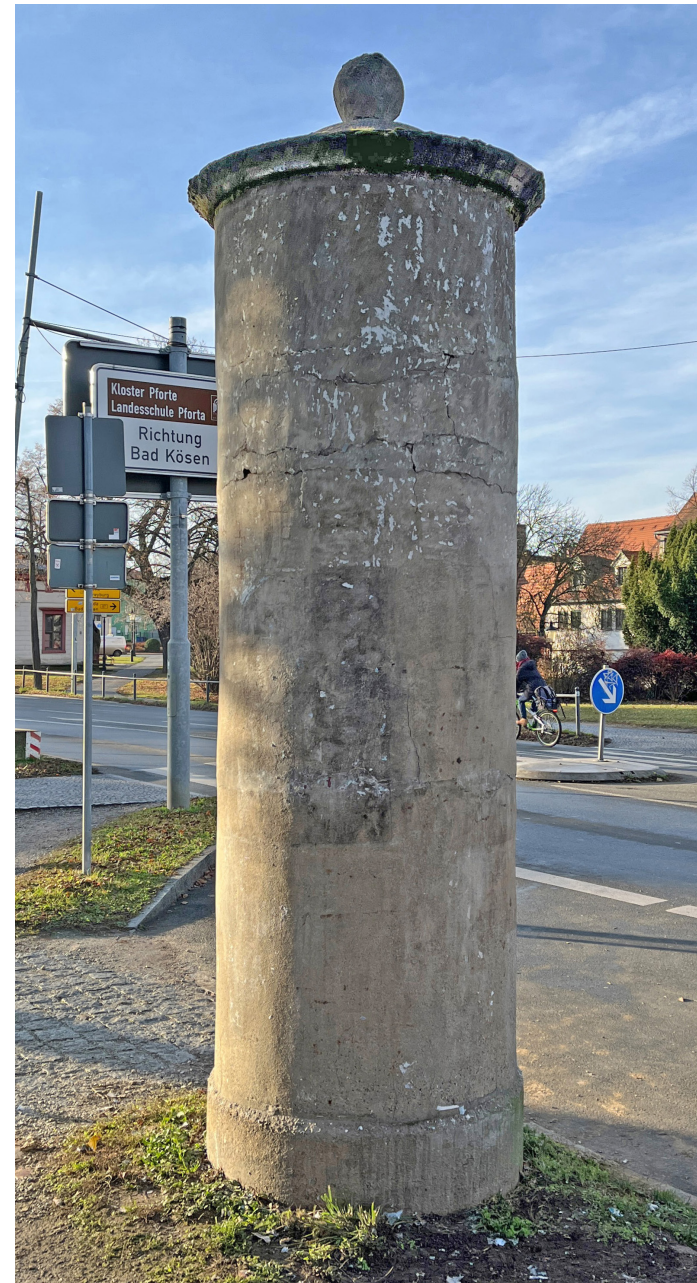
Litfaßsäule Nr. 6

- Deckeloberseite erodiert, teilw. Moosablagerung
- Kugel unförmig
- Rand des Deckels stark bemoost und erodiert, Kanten stark beschädigt, stellenweise weggebrochen

- Stöße der Säulenringe horizontal gerissen und locker
- großflächige Ablösung der Putzoberfläche, zahlreiche Hohlstellen
- vermutlich hohe Feuchte innerhalb der Säule

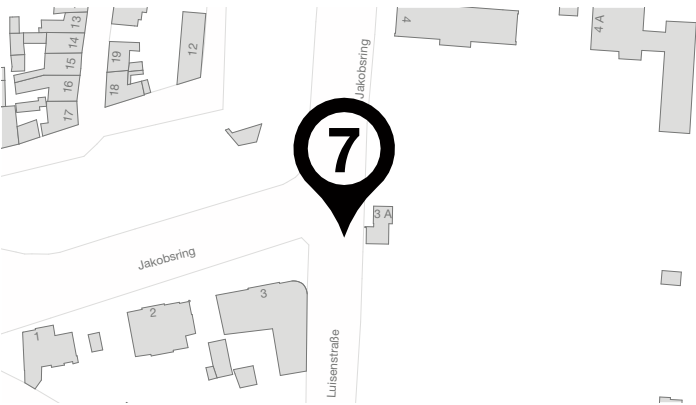
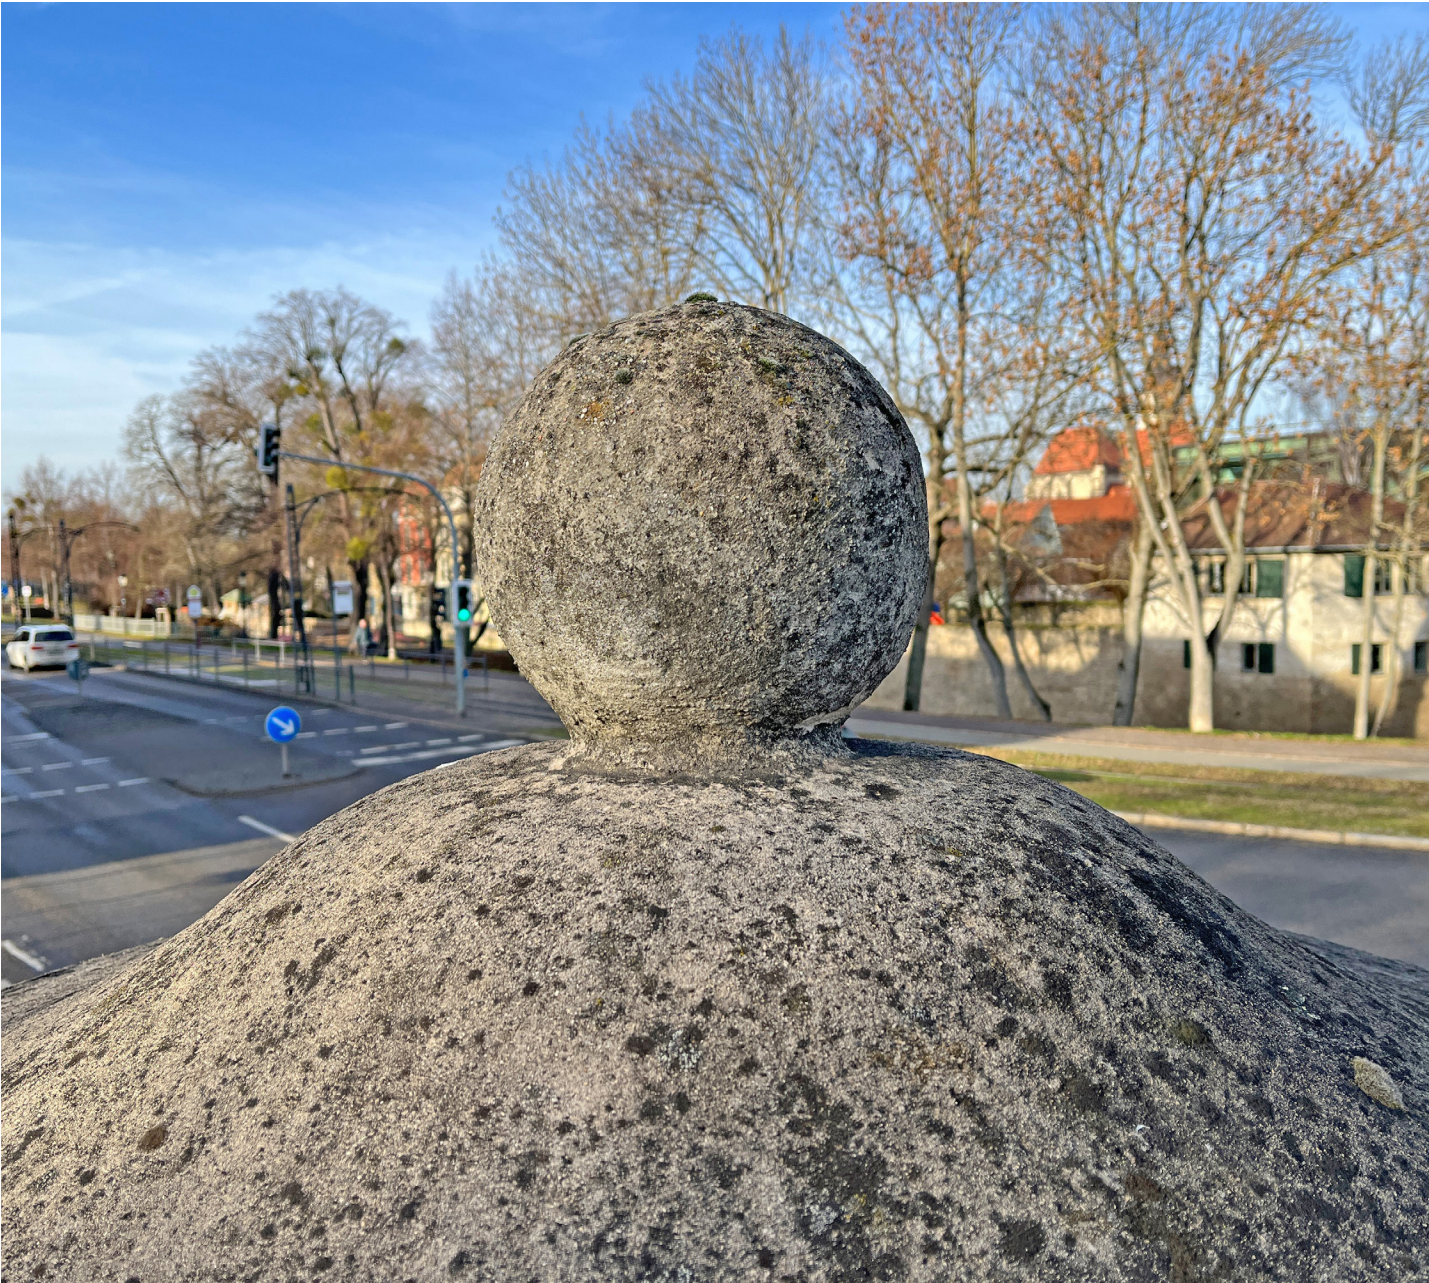
Luisenstraße / Jakobsring  
Kugel

- Deckeloberseite erodiert, teilw. Moosablagerung
- Deckelrand stark bemoost, erodiert
- Kanten beschädigt, punktuell abgebrochen

- starke Rissbildung im oberen Drittel
- teilweise Armierung freiliegend
- großflächige Ablösung der Putzoberfläche, zahlreiche Hohlstellen
- vermutlich hohe Feuchte innerhalb der Säule

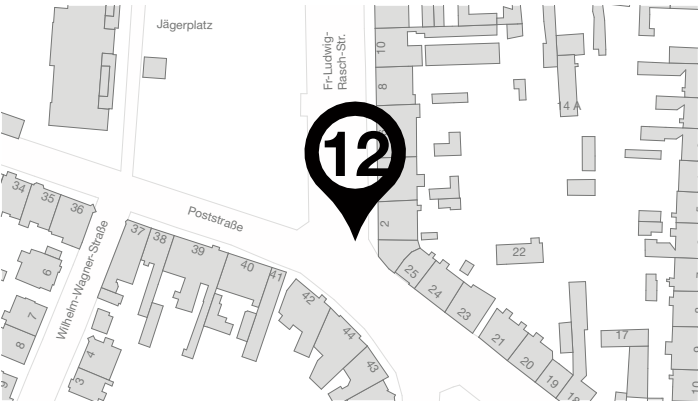
Litfaßsäule Nr. 12

- Deckel:
- Deckel großflächig erodiert
  - Riss durch den Deckel, beginnend an der Kugel
  - Deckel hat sich von Säulenkörper abgelöst
  - Kugel hat sich vom Deckel gelöst
  - Rand des Deckels stark bemoost und erodiert, Kanten stark beschädigt, stellenweise weggebrochen

- Säulenkörper:
- großer horizontaler Riss unterhalb des Deckels
  - Säule war noch beklebt

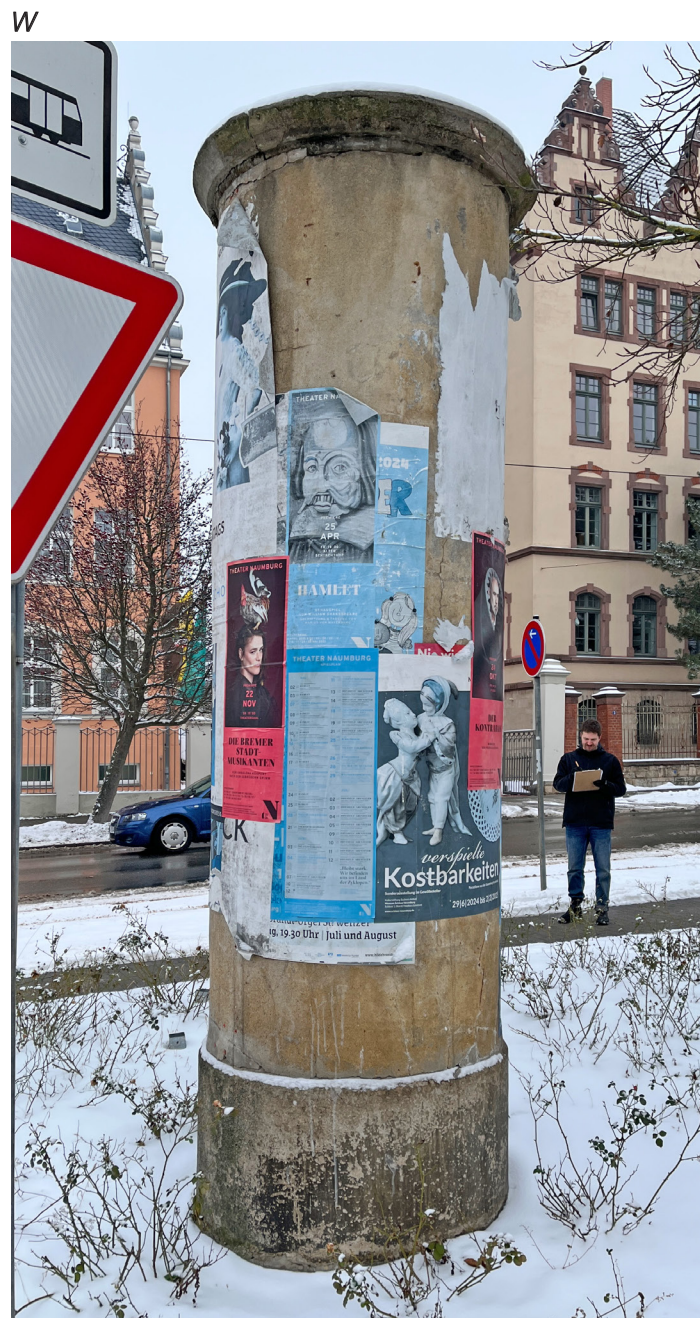
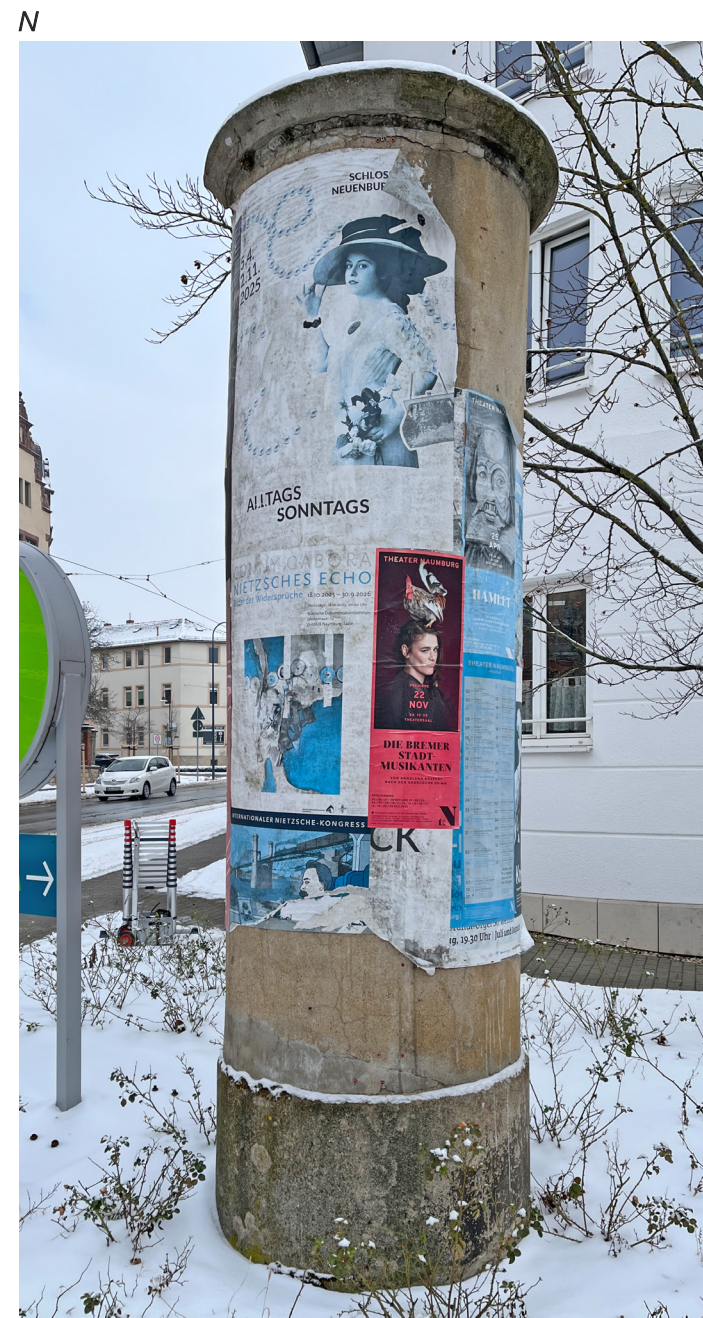
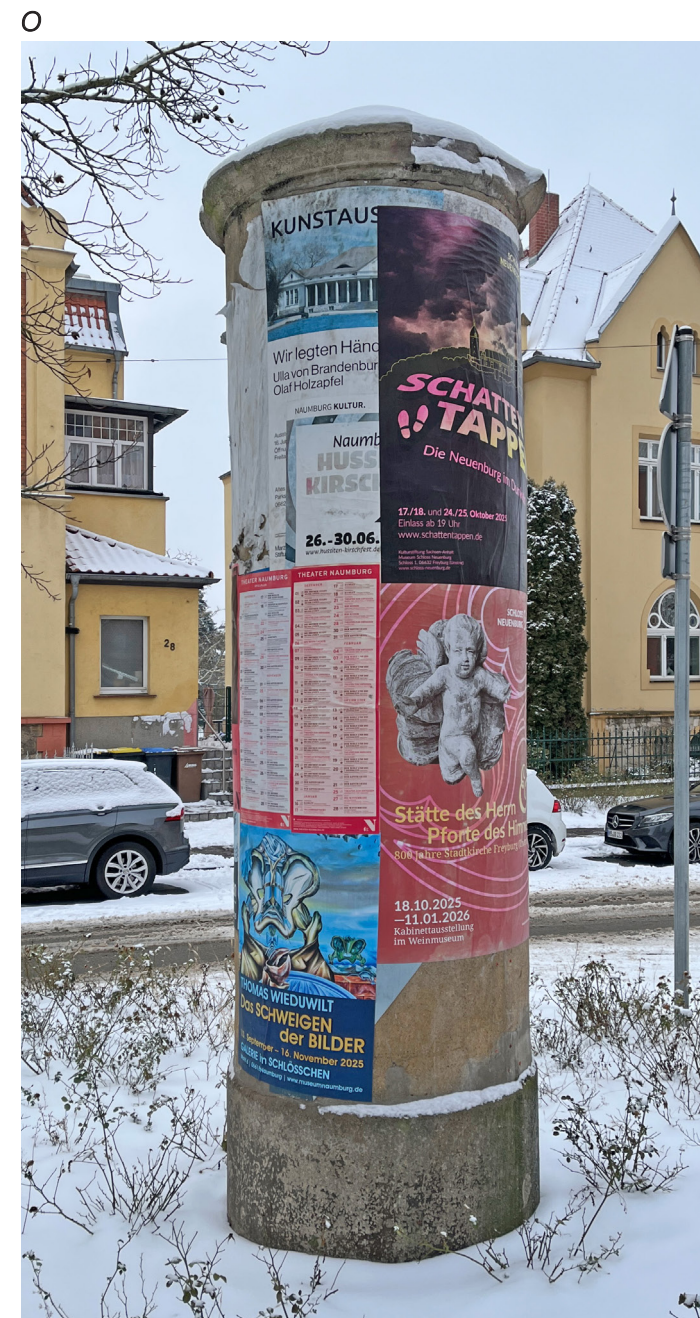
Litfaßsäule Nr. 15

- Deckel großflächig erodiert und gerissen
- große einseitige Abplatzung (siehe O)
- Deckel hat sich von Säulenkörper abgelöst, umlaufender Riss
- Kugel nicht mehr vorhanden, ehemaliges Auflager noch sichtbar

- mehrere kleinere vertikale Risse sichtbar
- Säule war noch beklebt
- Rostflecken und sichtbare Armierung im oberen Teil
- große Flickstelle zwischen Sockel und Säule (siehe N)

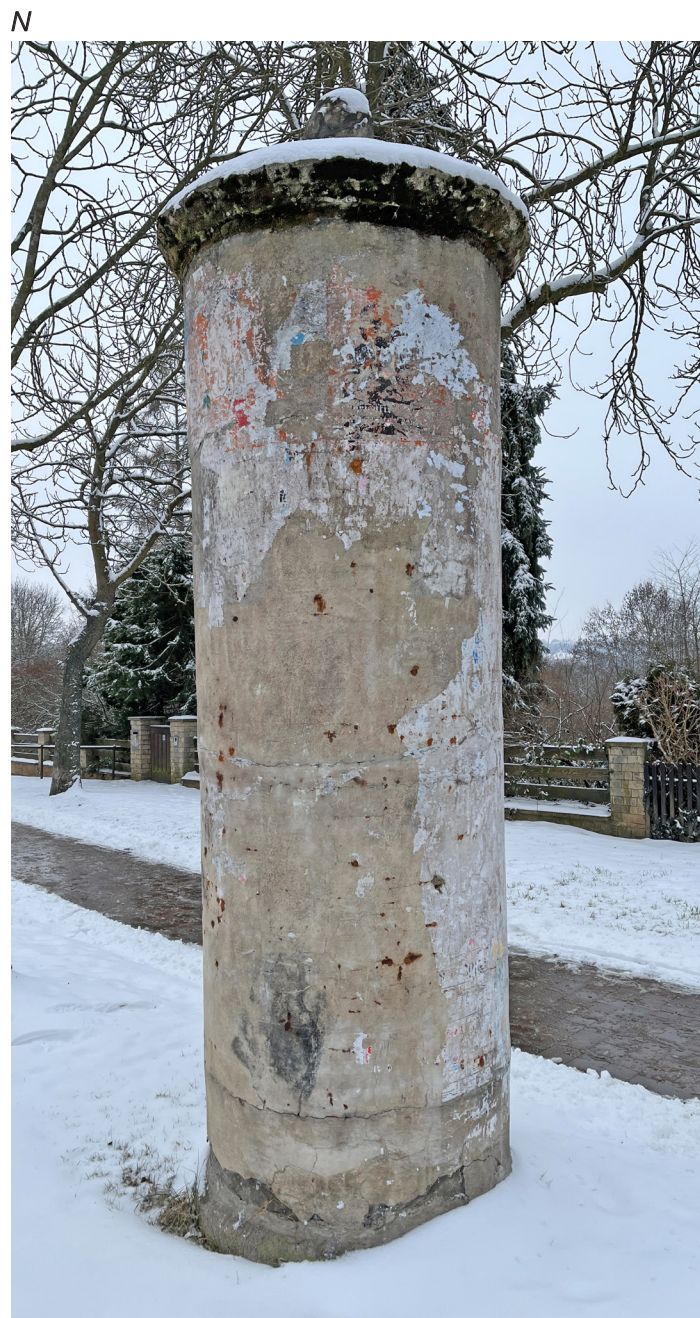
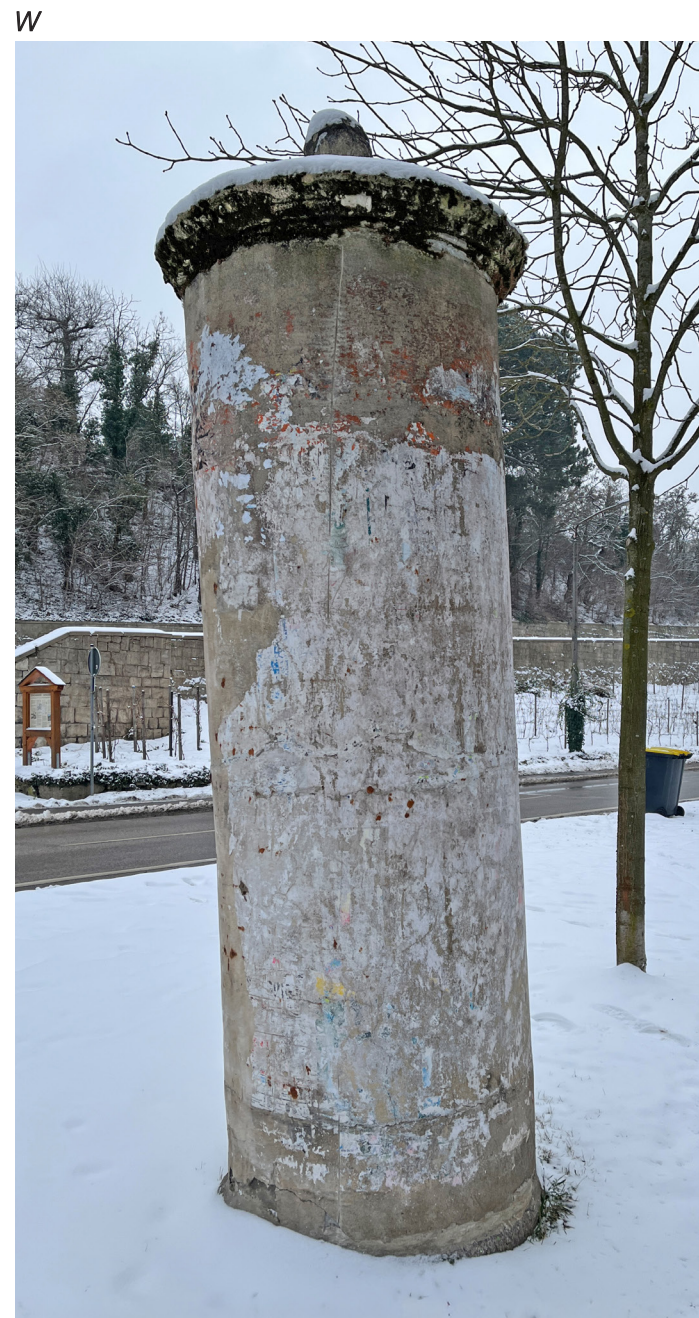
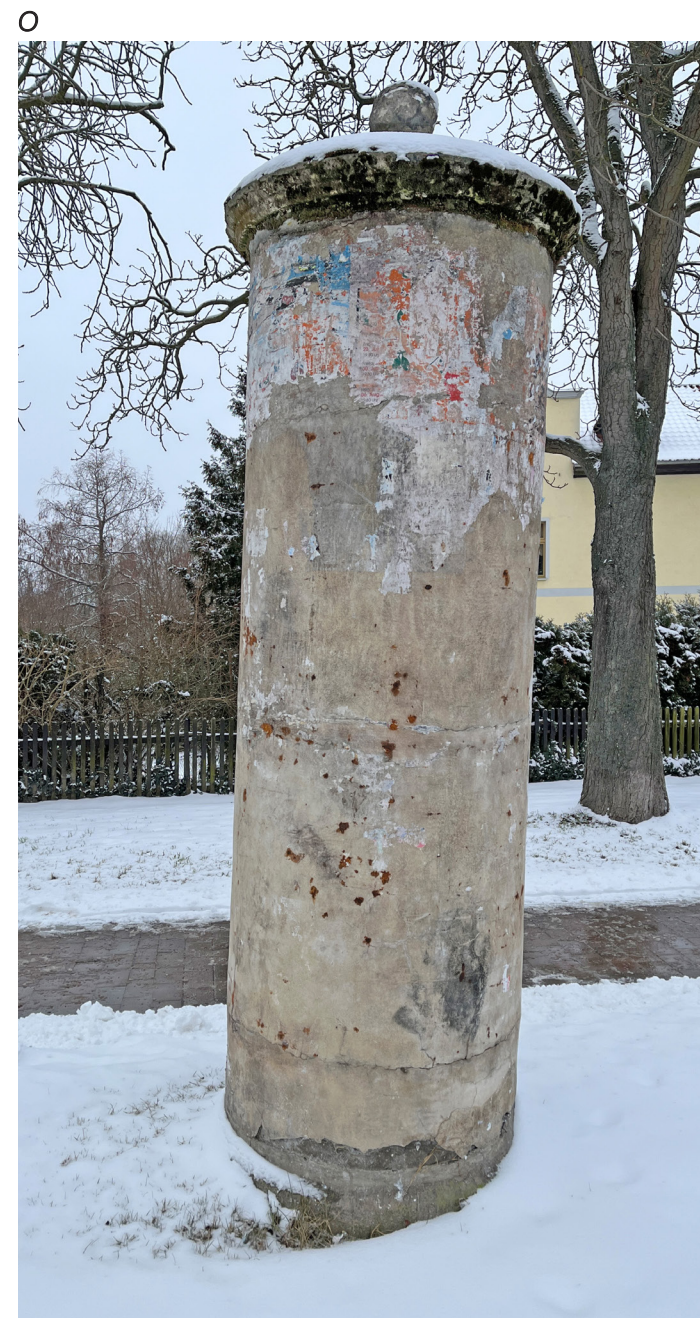
# Litfaßsäule Nr. 16

- Deckelrand großflächig erodiert, leichte Abplatzungen
- Oberseite und Rand komplett bemoost
- unförmige Kugel
- Deckel hat sich von Säulenkörper abgelöst, umlaufender Riss

- zahlreiche vertikale Risse sichtbar
- Rostflecken und sichtbare Armierung im oberen Teil
- große Flickstelle zwischen Sockel und Säule (siehe N)
- umlaufender horizontaler Riss ca 30cm über Sockel

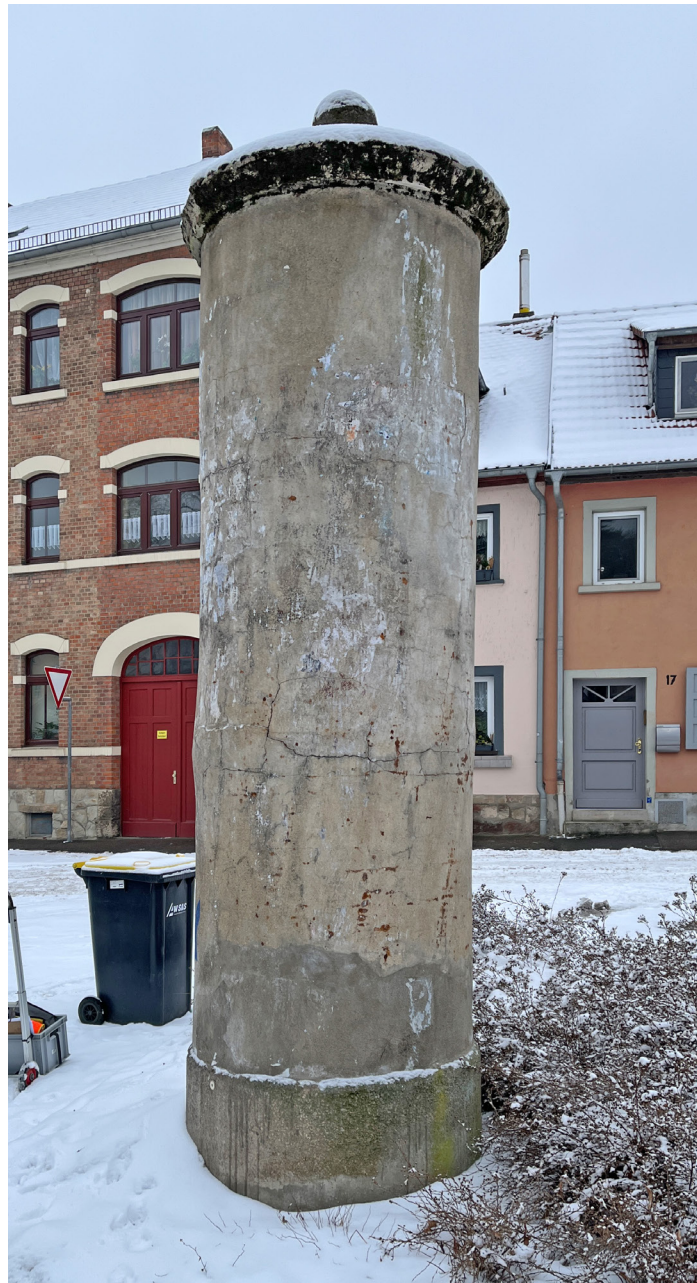
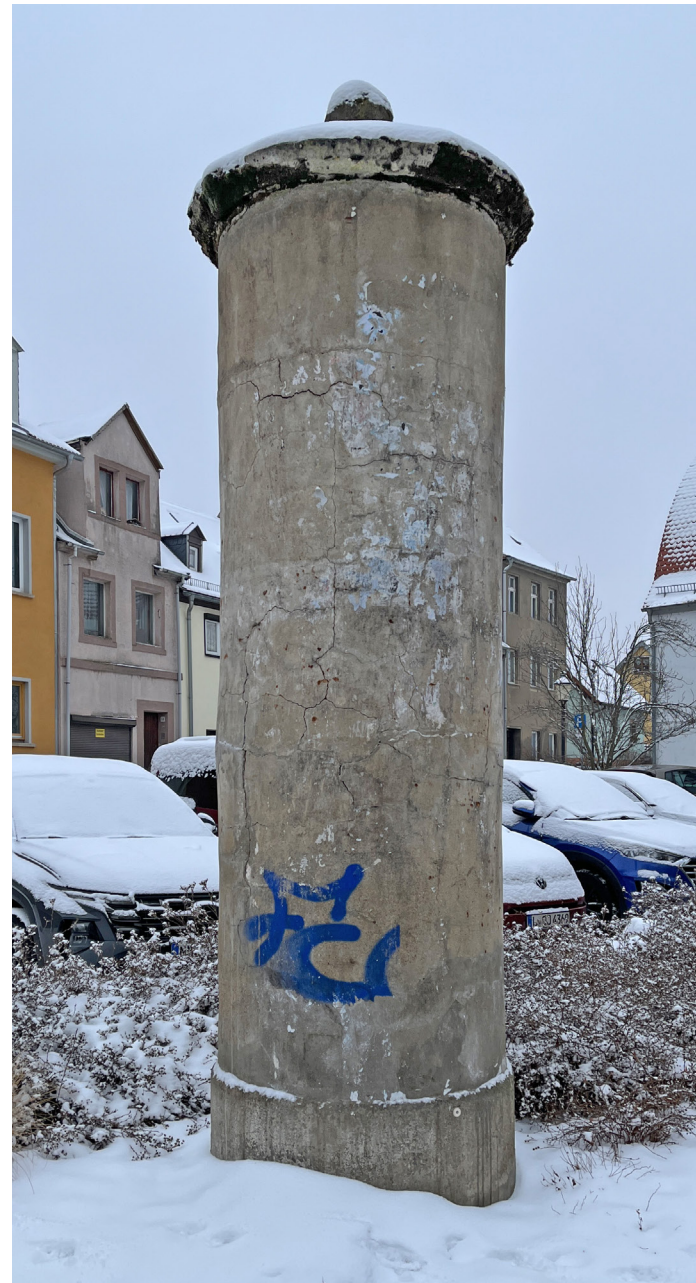
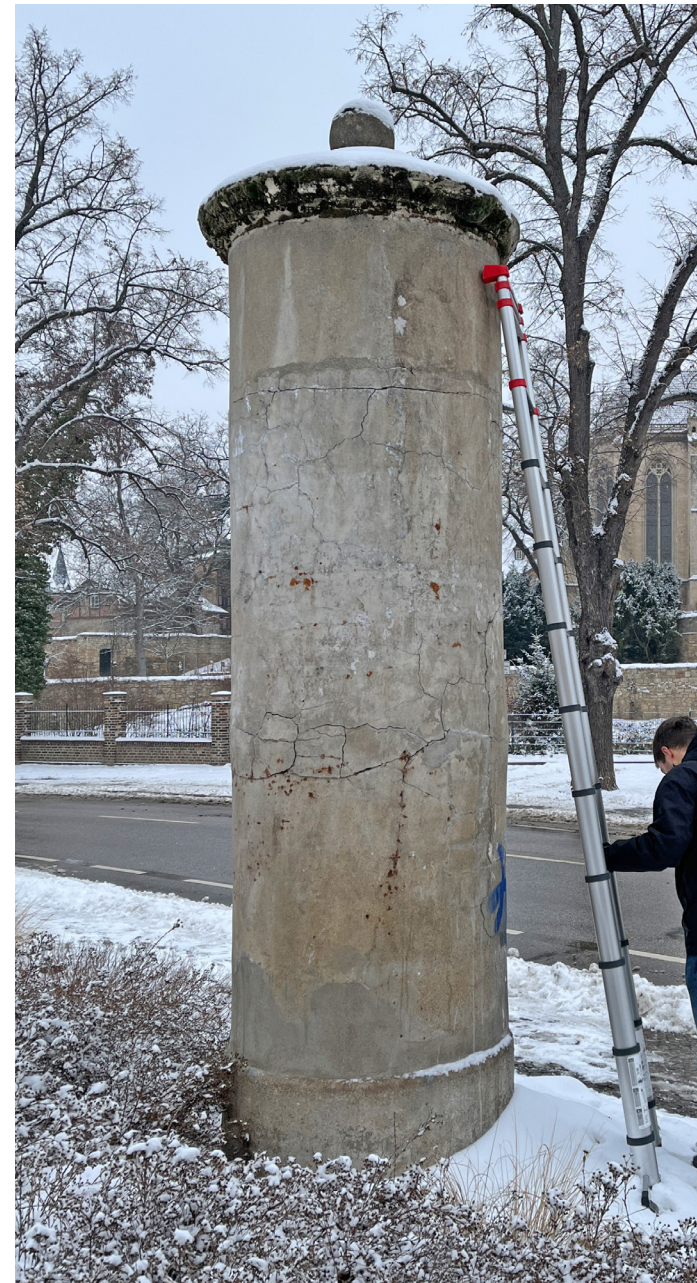
## Litfaßsäule Nr. 20

- Deckelrand großflächig erodiert, große Teilabplatzungen
- Oberseite und Rand stark bemoost
- Deckel hat sich von Säulenkörper abgelöst, umlaufender Riss

- zahlreiche überall vorhandene Risse sichtbar
- Rostflecken und sichtbare Armierung
- große umlaufende Flickstelle zwischen Sockel und Säule

- Komplettsanierung/Rekonstruktion des Säulenkörpers notwendig
- Erhalt schwer vorstellbar
