# Sanierungskonzept der historischen Litfaßsäulen in Naumburg (Saale)

ERFASSUNG - PRIORISIERUNG  
MASSNAHMEN - UMSETZUNG

# **Sanierungskonzept historische Litfaßsäulen Stadt Naumburg (Saale)**

**Datum:** **22.04.2026**

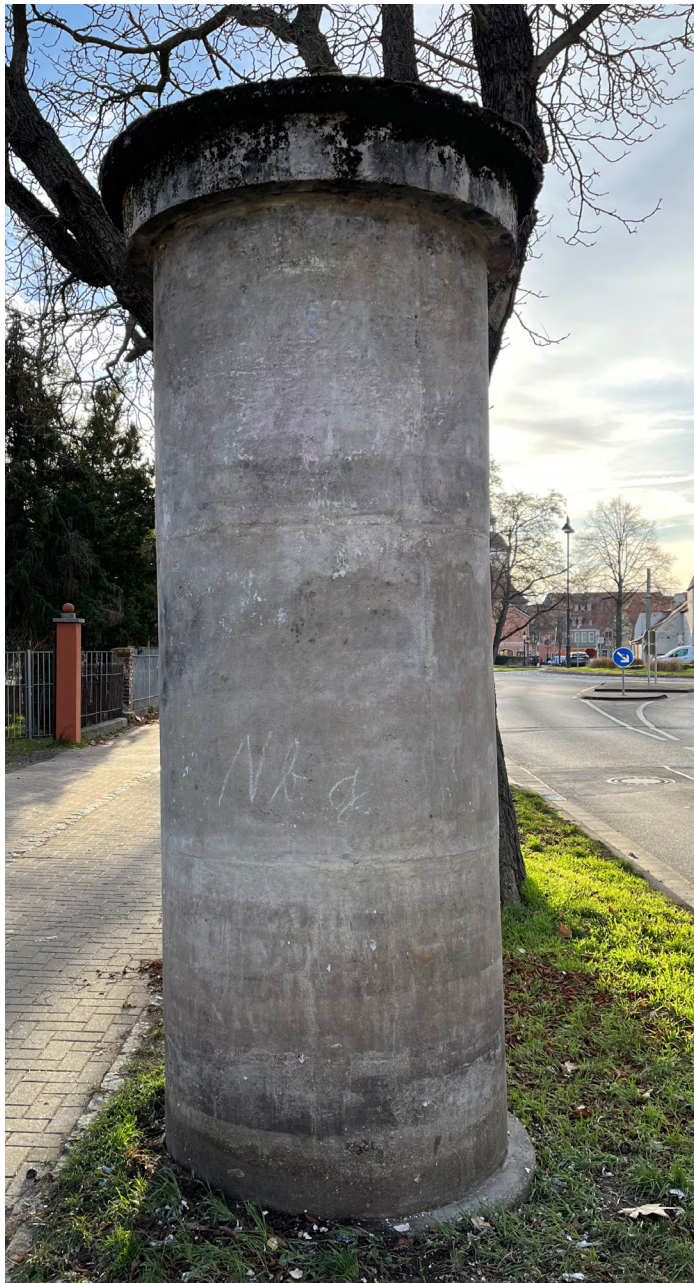
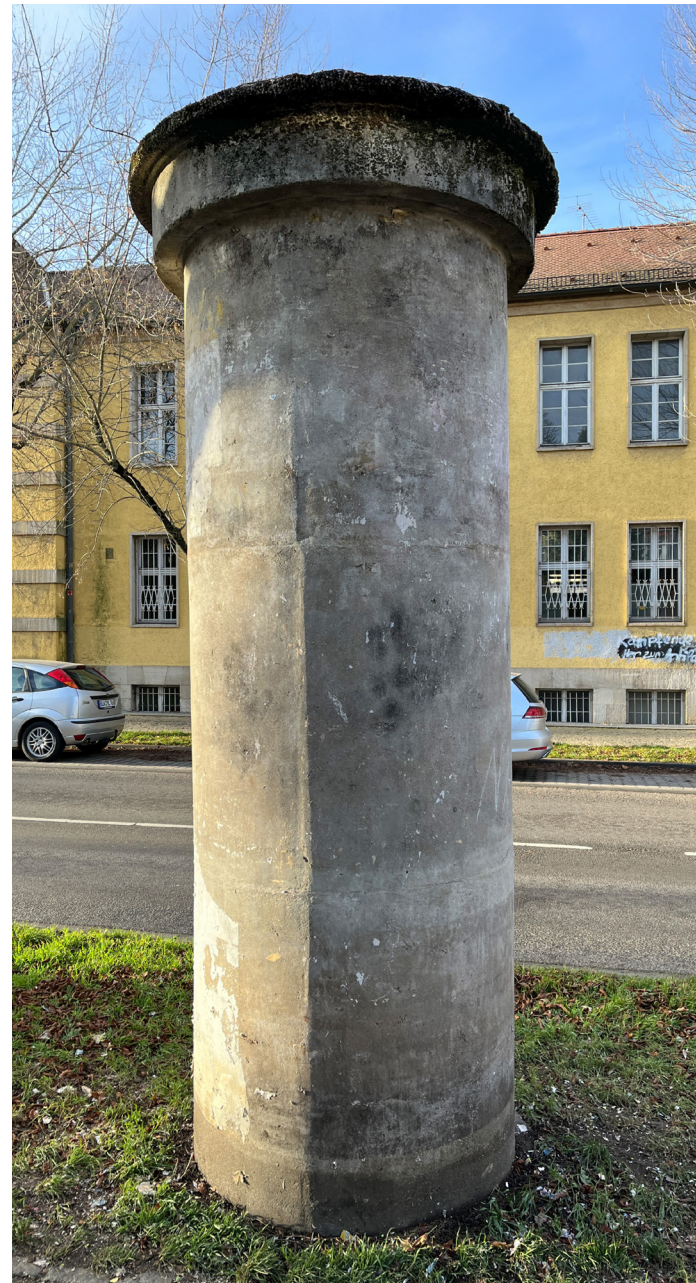
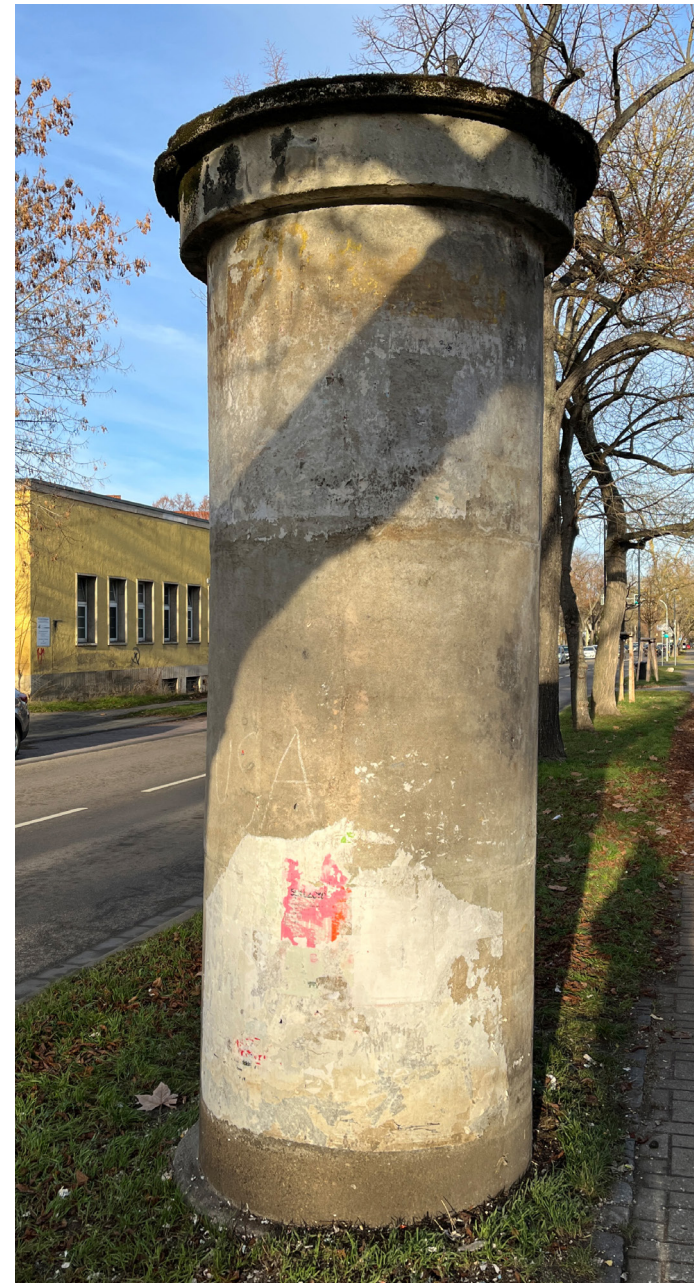
Standort Hallesche Straße 2  
Deckeltyp Flach

- oberster Elementring nicht fluchtgerecht auf den unteren beiden (siehe Ansicht Süd)
- am Säulenkörper wenige Schäden sichtbar

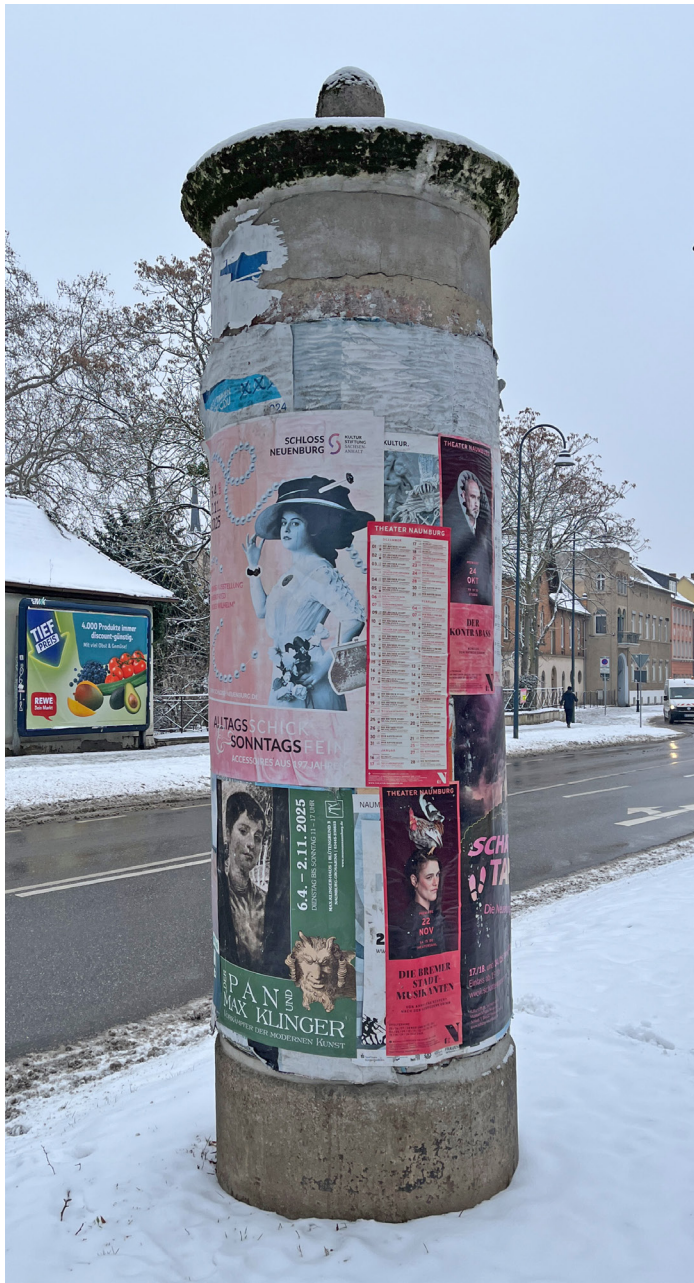
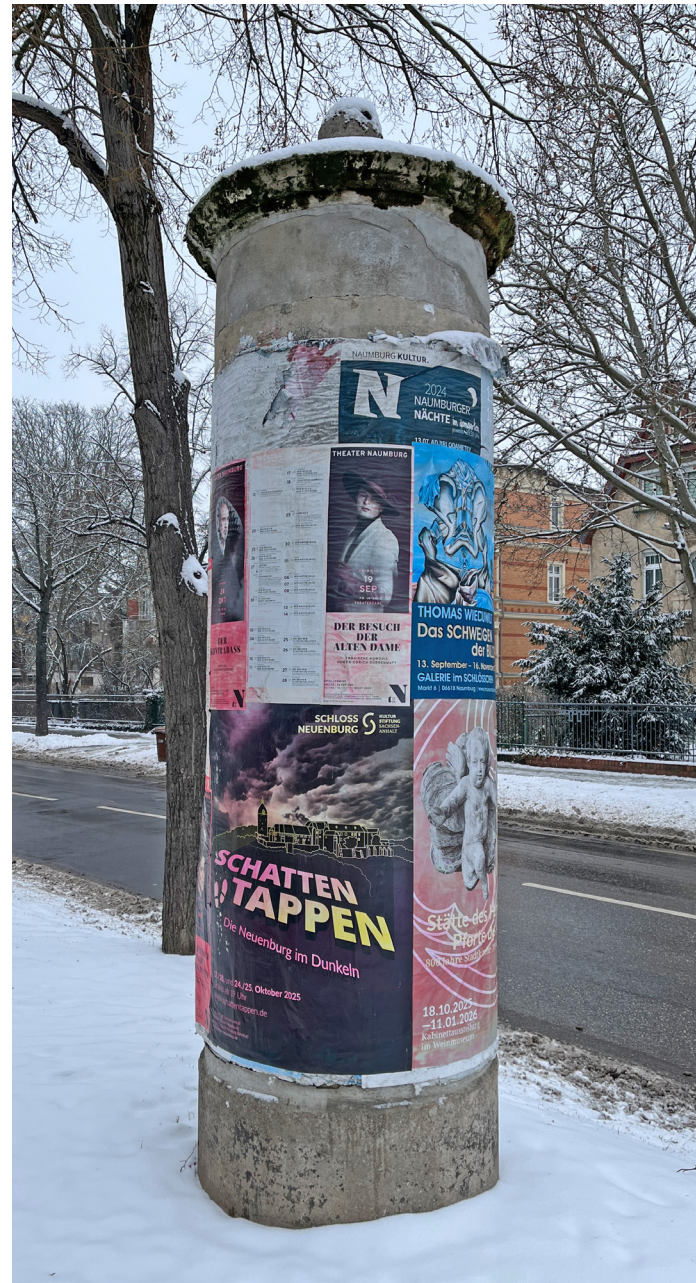
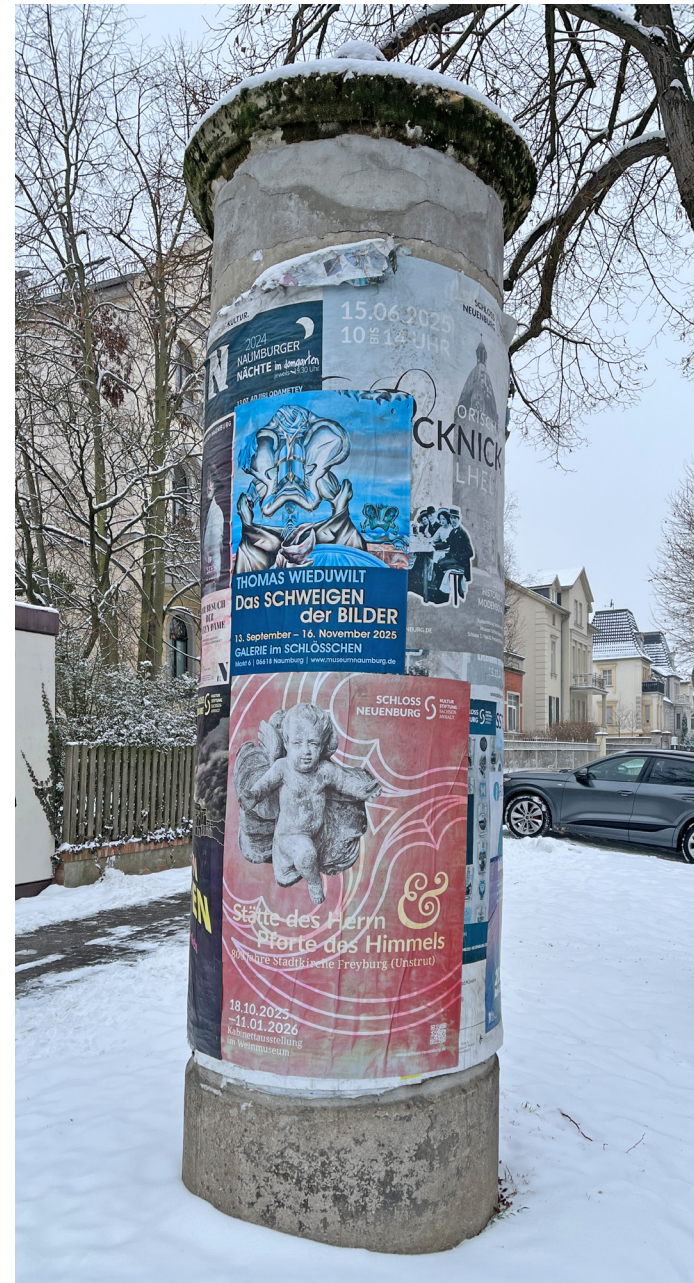
## Litfaßsäule Nr. 21

- Deckel großflächig erodiert
- Übergang Deckel zu Säulenkörper großflächig geflickt
- Rand des Deckels stark bemoost und erodiert, Kanten stark beschädigt, stellenweise weggebrochen

- Säule war größtenteils beklebt
- zahlreiche kleinere Risse im oberen Bereich sichtbar, vermutlich überall vorhanden
- schlechter Zustand

- leichte Neigung in Richtung Straße (Nord)
- horizontaler Riss zwischen Sockel und Säulenkörper

- ggf. Erhaltungsmaßnahmen
- ggf. Deckel und Deckelrand säubern, Schutzanstrich Deckel
- ggf. Risse / Löcher verspachteln

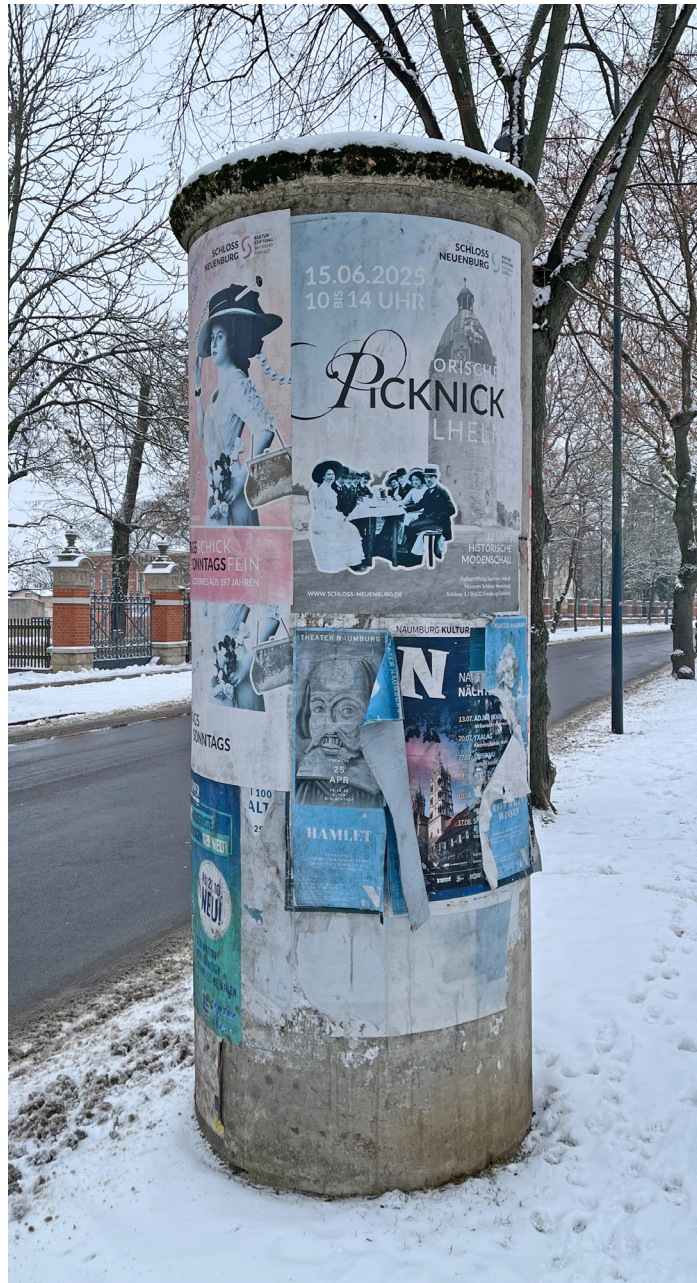
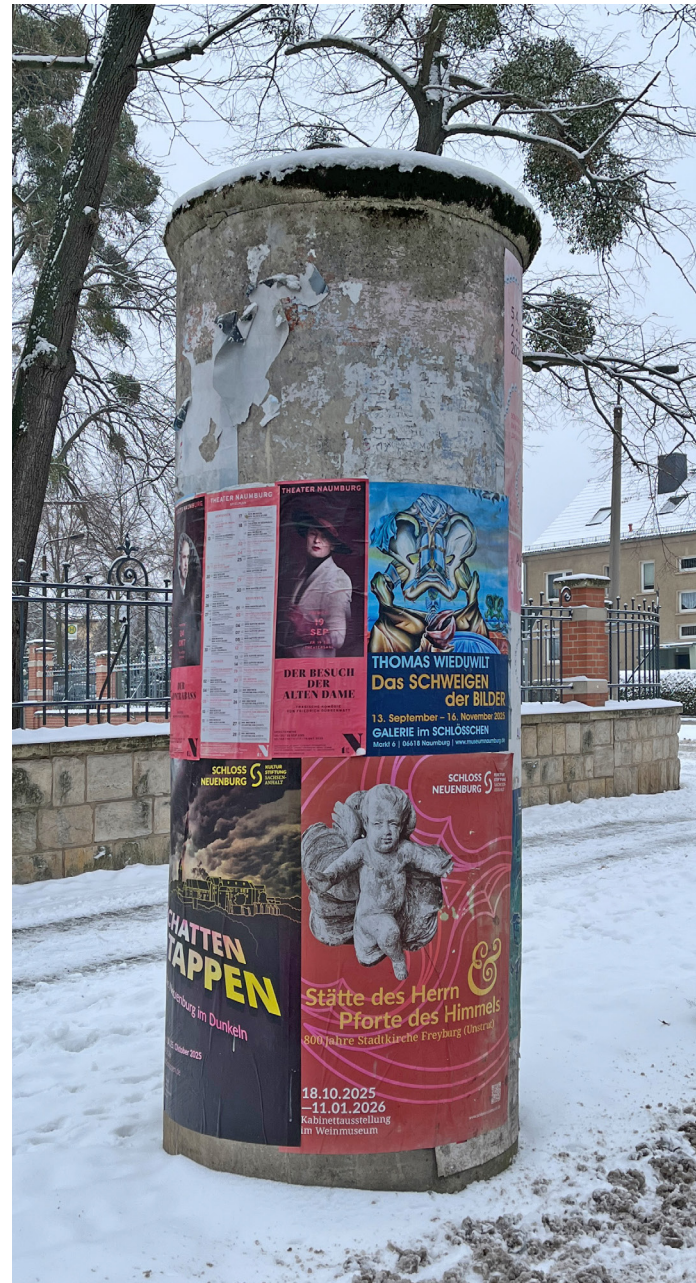
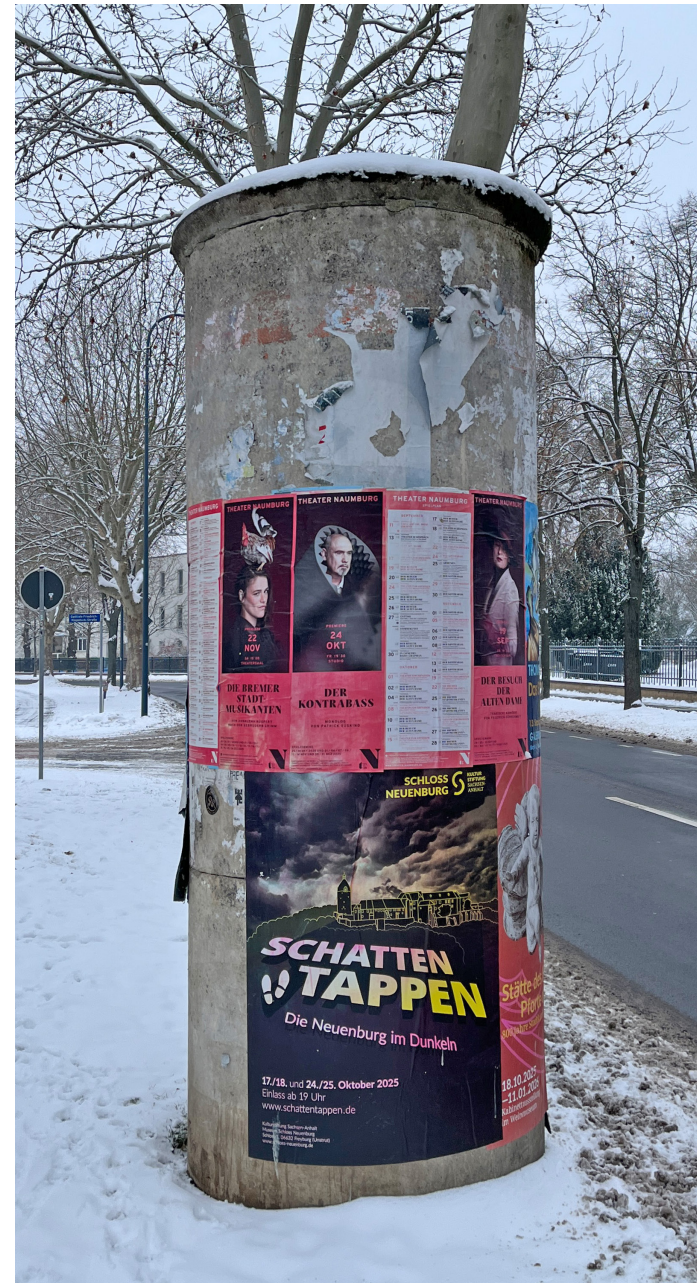
Standort                    Kösener Straße 43  
Deckeltyp                Breitere Kugel

- Deckeloberseite erodiert, Rand größtenteils bemoost
- Rand des Deckels stark erodiert, Kanten beschädigt
- Kugel fehlt
- Risse zwischen Deckel und Säule

- Säule größtenteils beklebt
- Fuge zwischen unteren beiden Ringen lose, Abplatzungen und Risse unterhalb des Deckels

- ggf. Erhaltungsmaßnahmen
- Loch Kugelhalterung verspachteln
- Deckel säubern, ggf. Schutzanstrich
- ggf. Risse / Löscher verspachteln

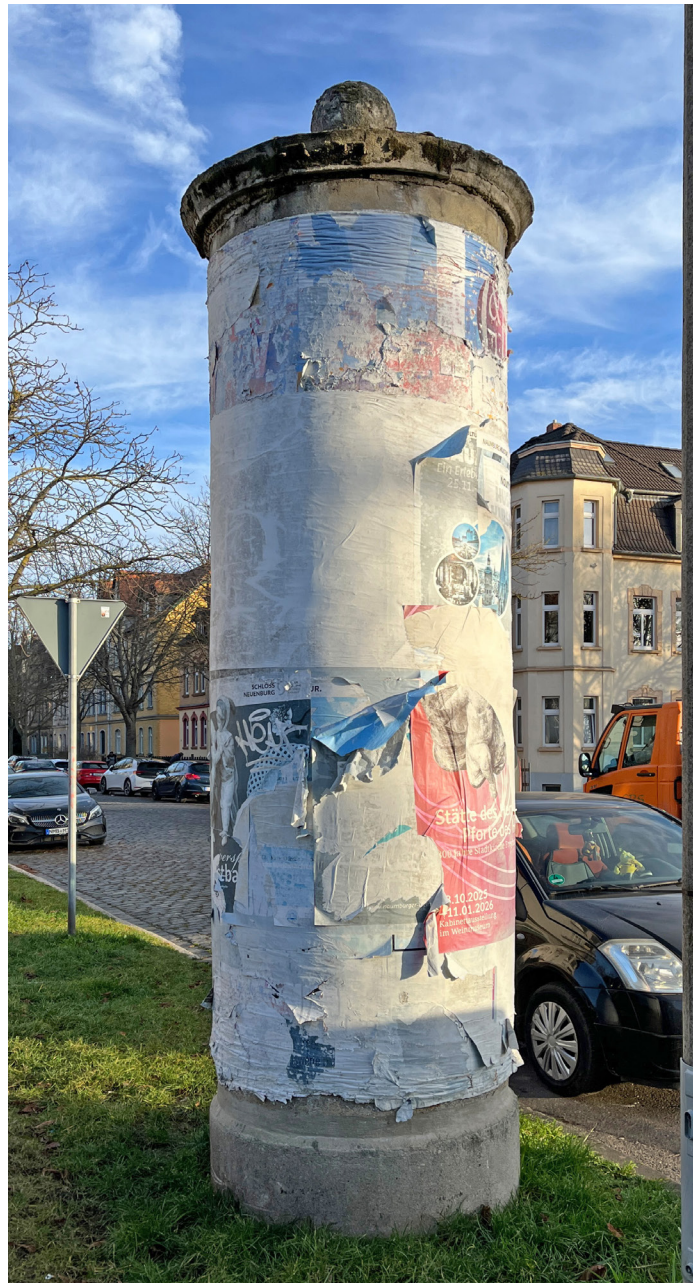
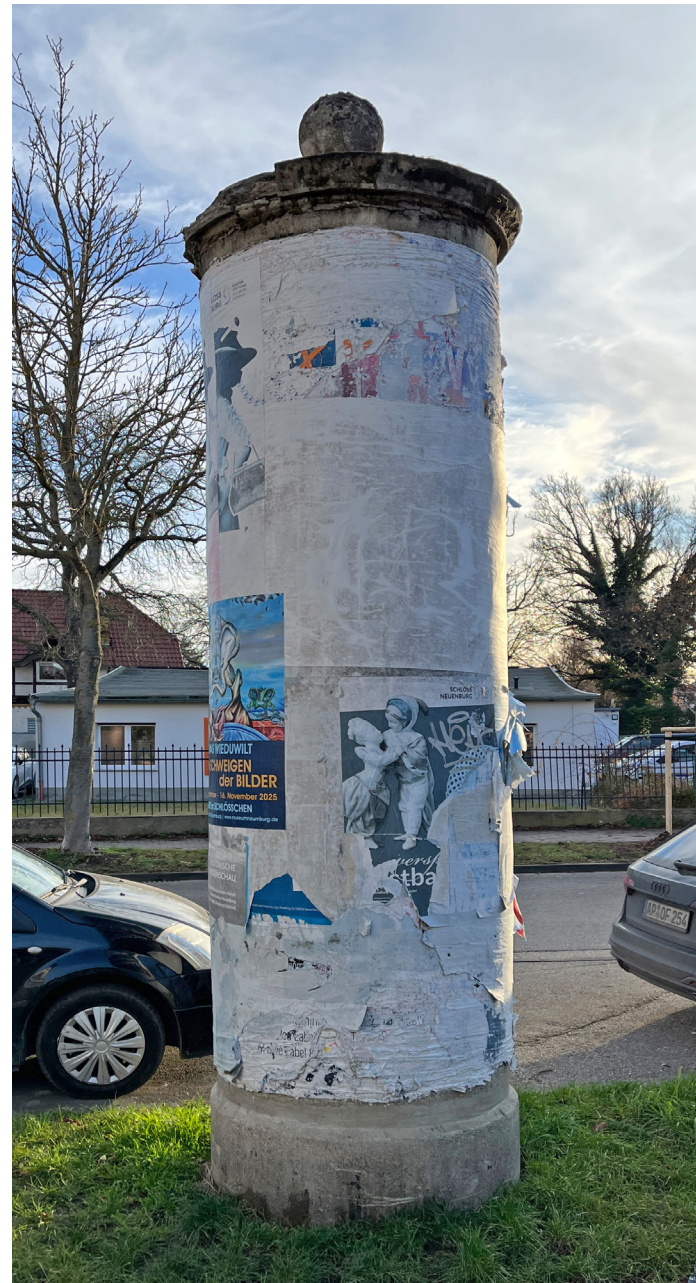
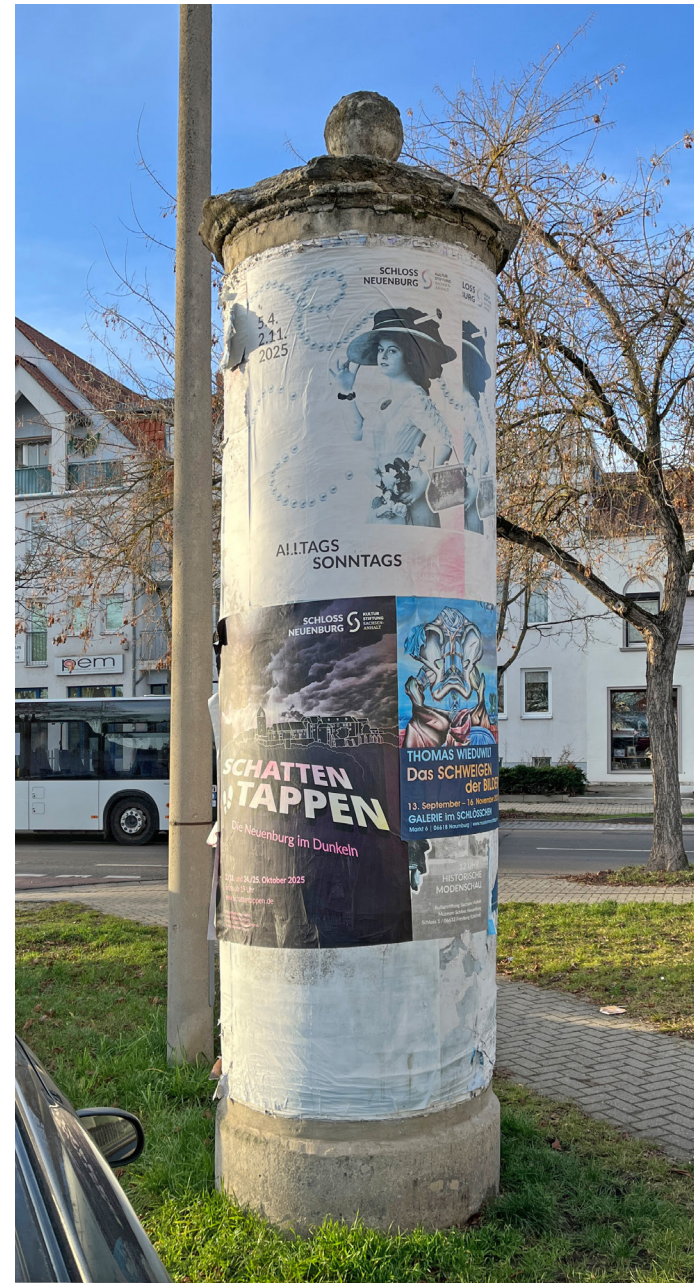
## Litfaßsäule Nr. 10

- Umlaufende Risse unter dem Deckel durch die Säule
- Säulenkörper war zugeklebt und konnte nicht näher untersucht werden

- Sicherungsmaßnahmen erforderlich
- ggf. Abbruch komplette Litfaßsäule

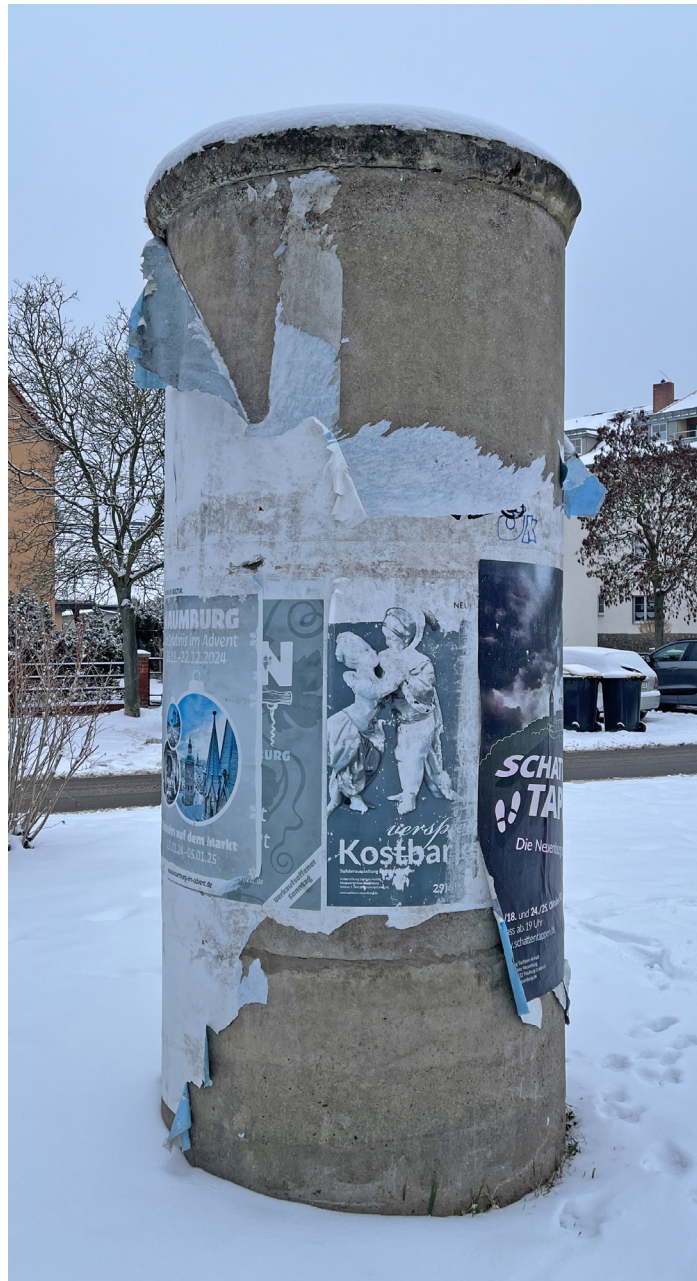
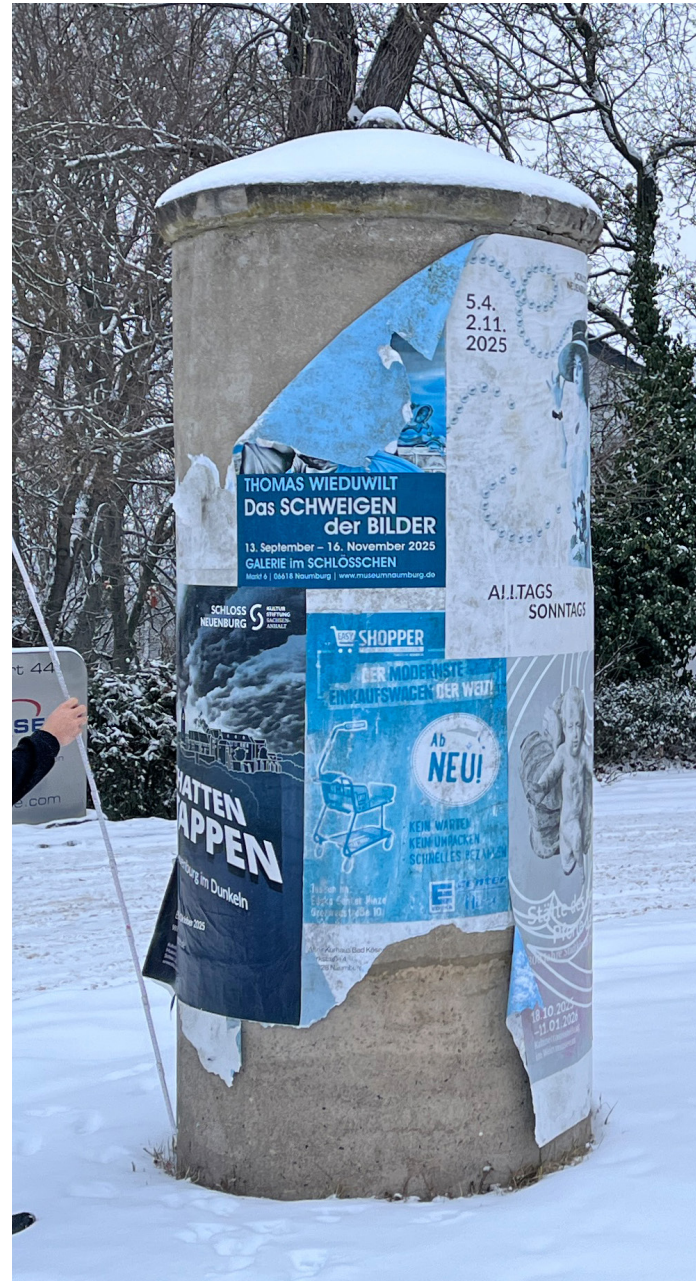
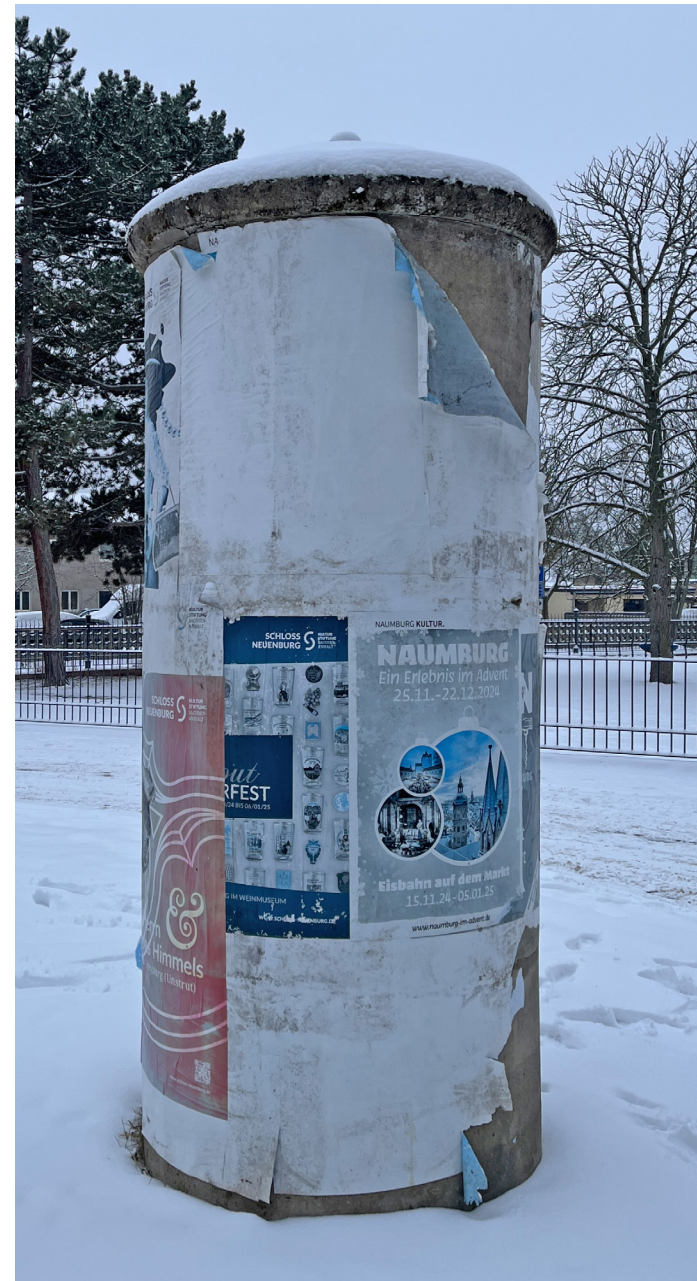
Spechtsart  
Breitere Kugel

- Deckelkanten mit Moosablagerung
- Rand des Deckels stark erodiert, Kanten stark beschädigt, stellenweise weggebrochen
- breiterer Riss zwischen Deckel und Säulenkörper (siehe Bild S)

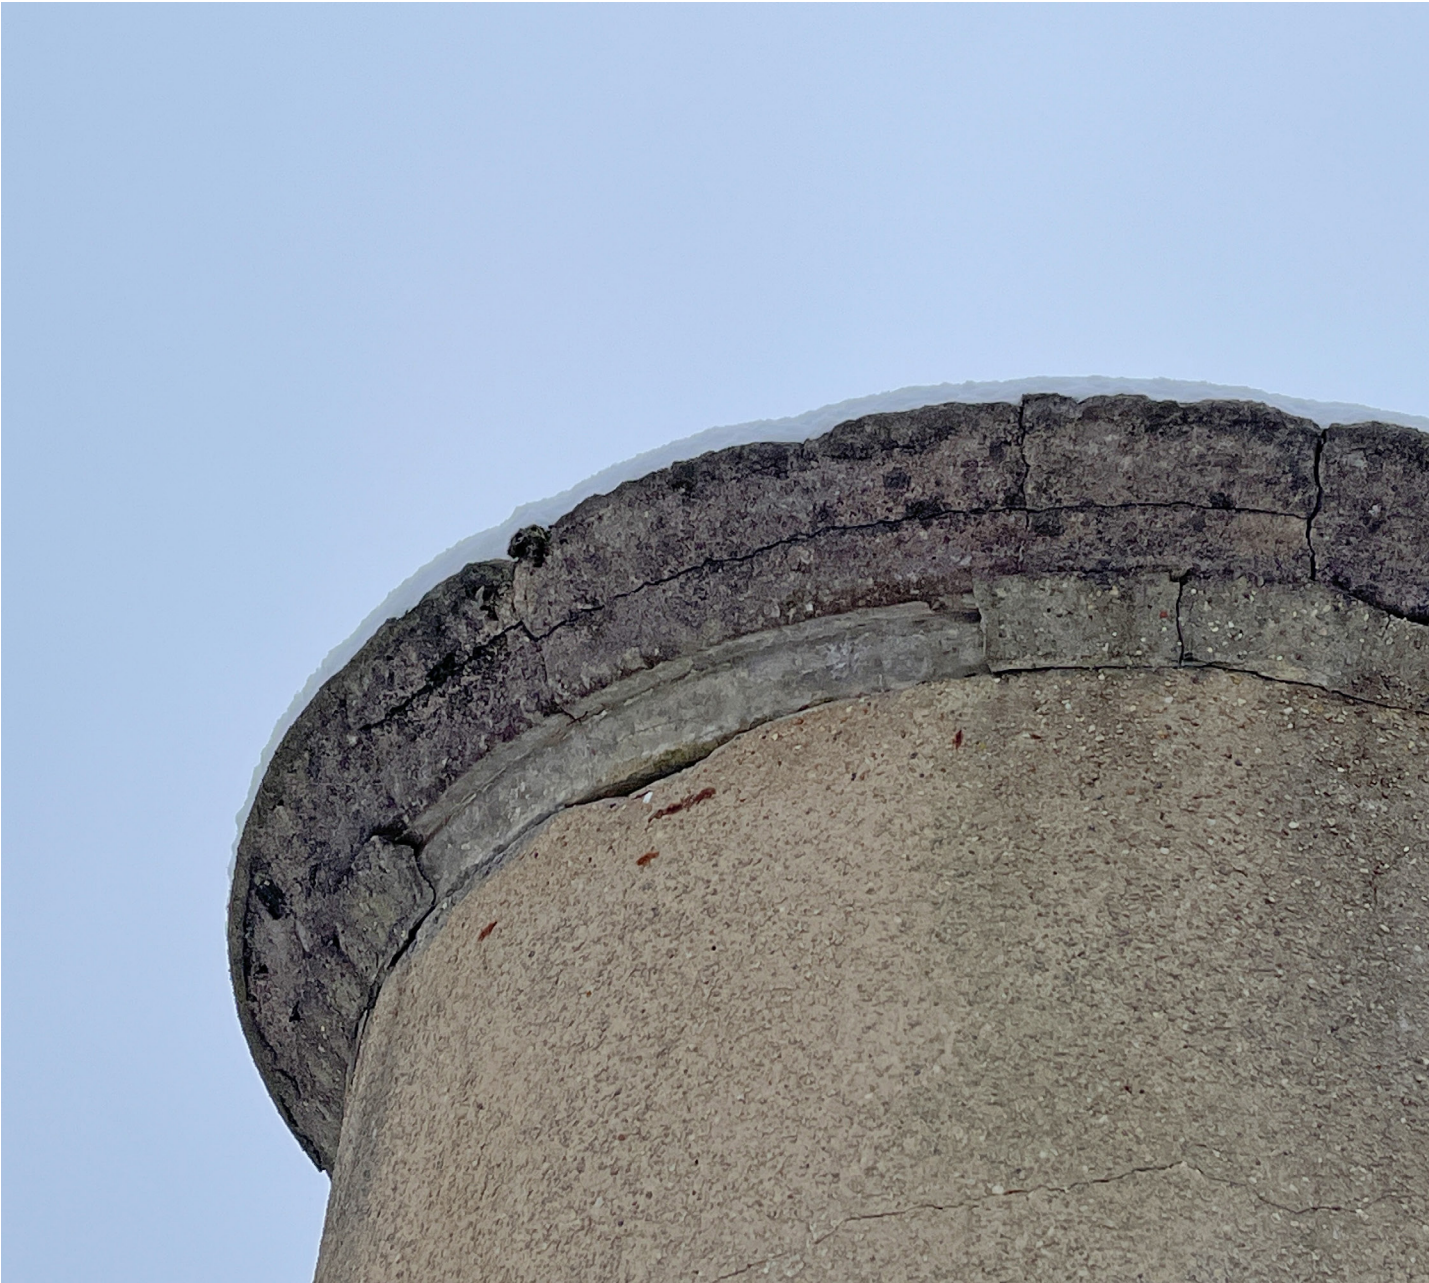
Detailfoto Deckel

- Rand des Deckels stark erodiert, Kanten stark beschädigt, stellenweise weggebrochen
- es wurden bereits in der Vergangenheit Reparaturarbeiten durchgeführt
- unterschiedliche Profile durch Abbruch zu erkennen (siehe Detailbild Deckel)

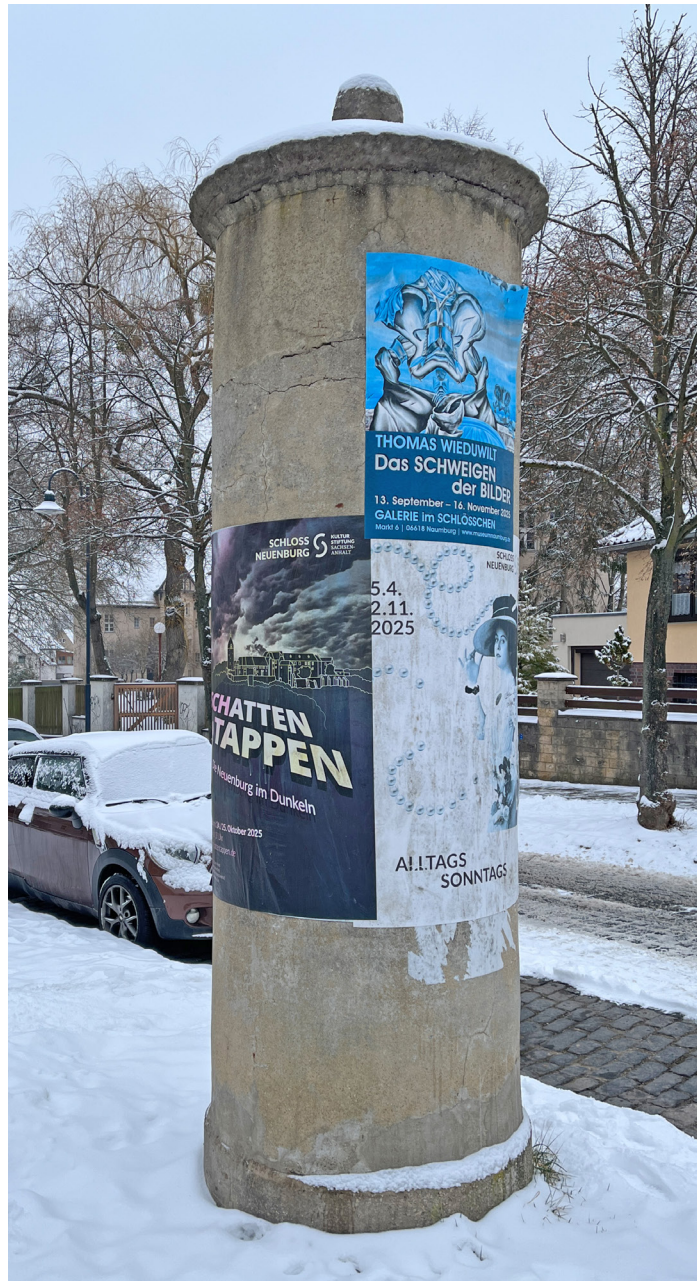
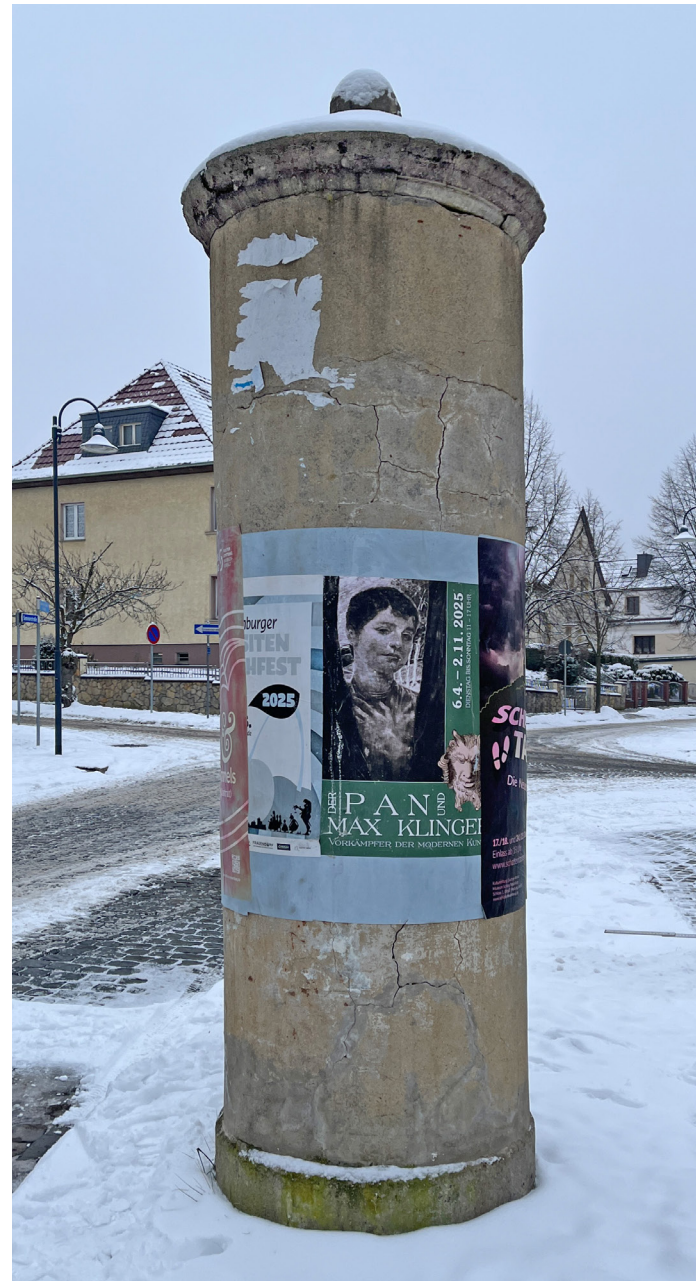
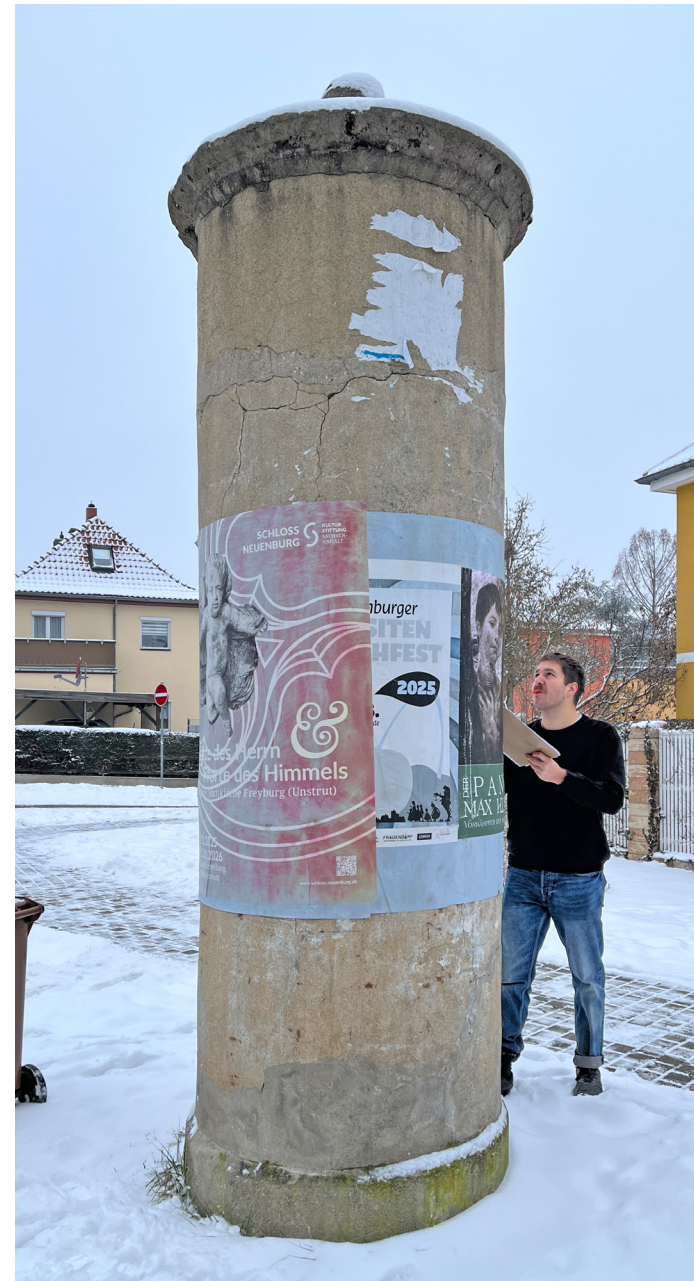
Litfaßsäule Nr. **23**

- zahlreiche große Risse, im oberen Drittel, erkennbar
- Mittelteil war beklebt
- großflächige Ablösung der Putzoberfläche, zahlreiche Hohlstellen
- freiliegende Armierung und Roststellen sichtbar
- große Flickstelle zwischen Säule und Sockel

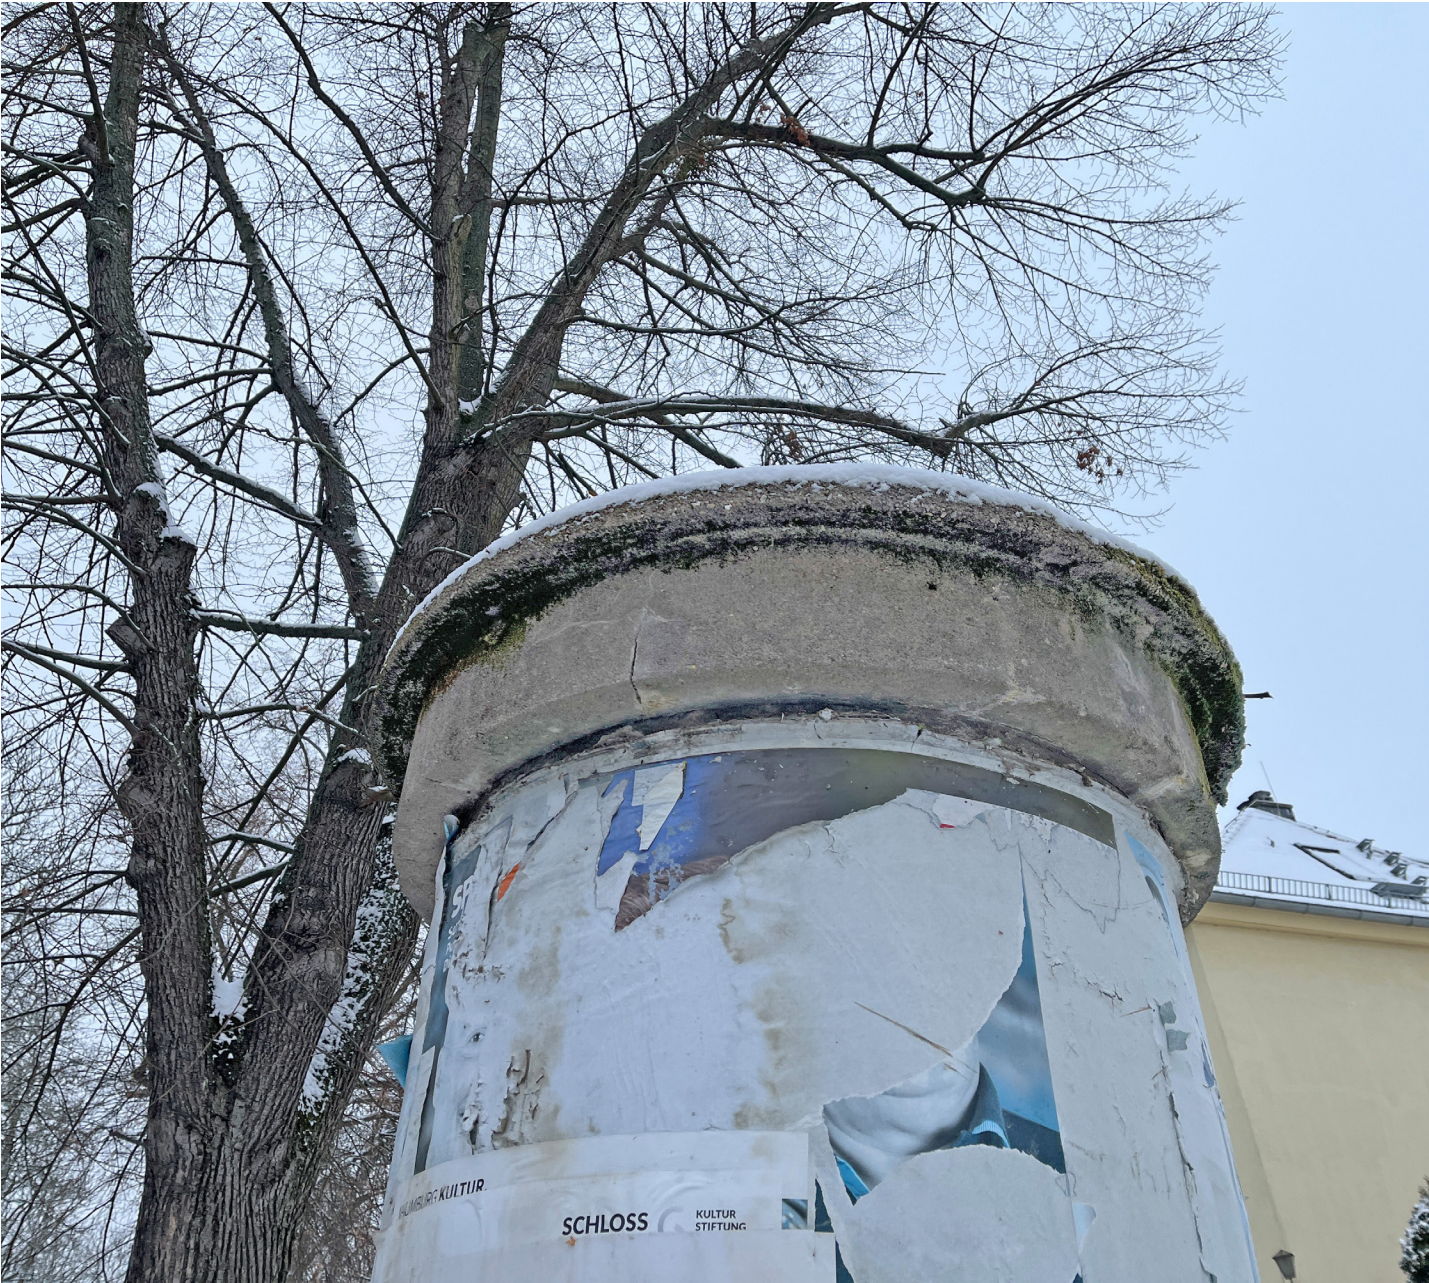
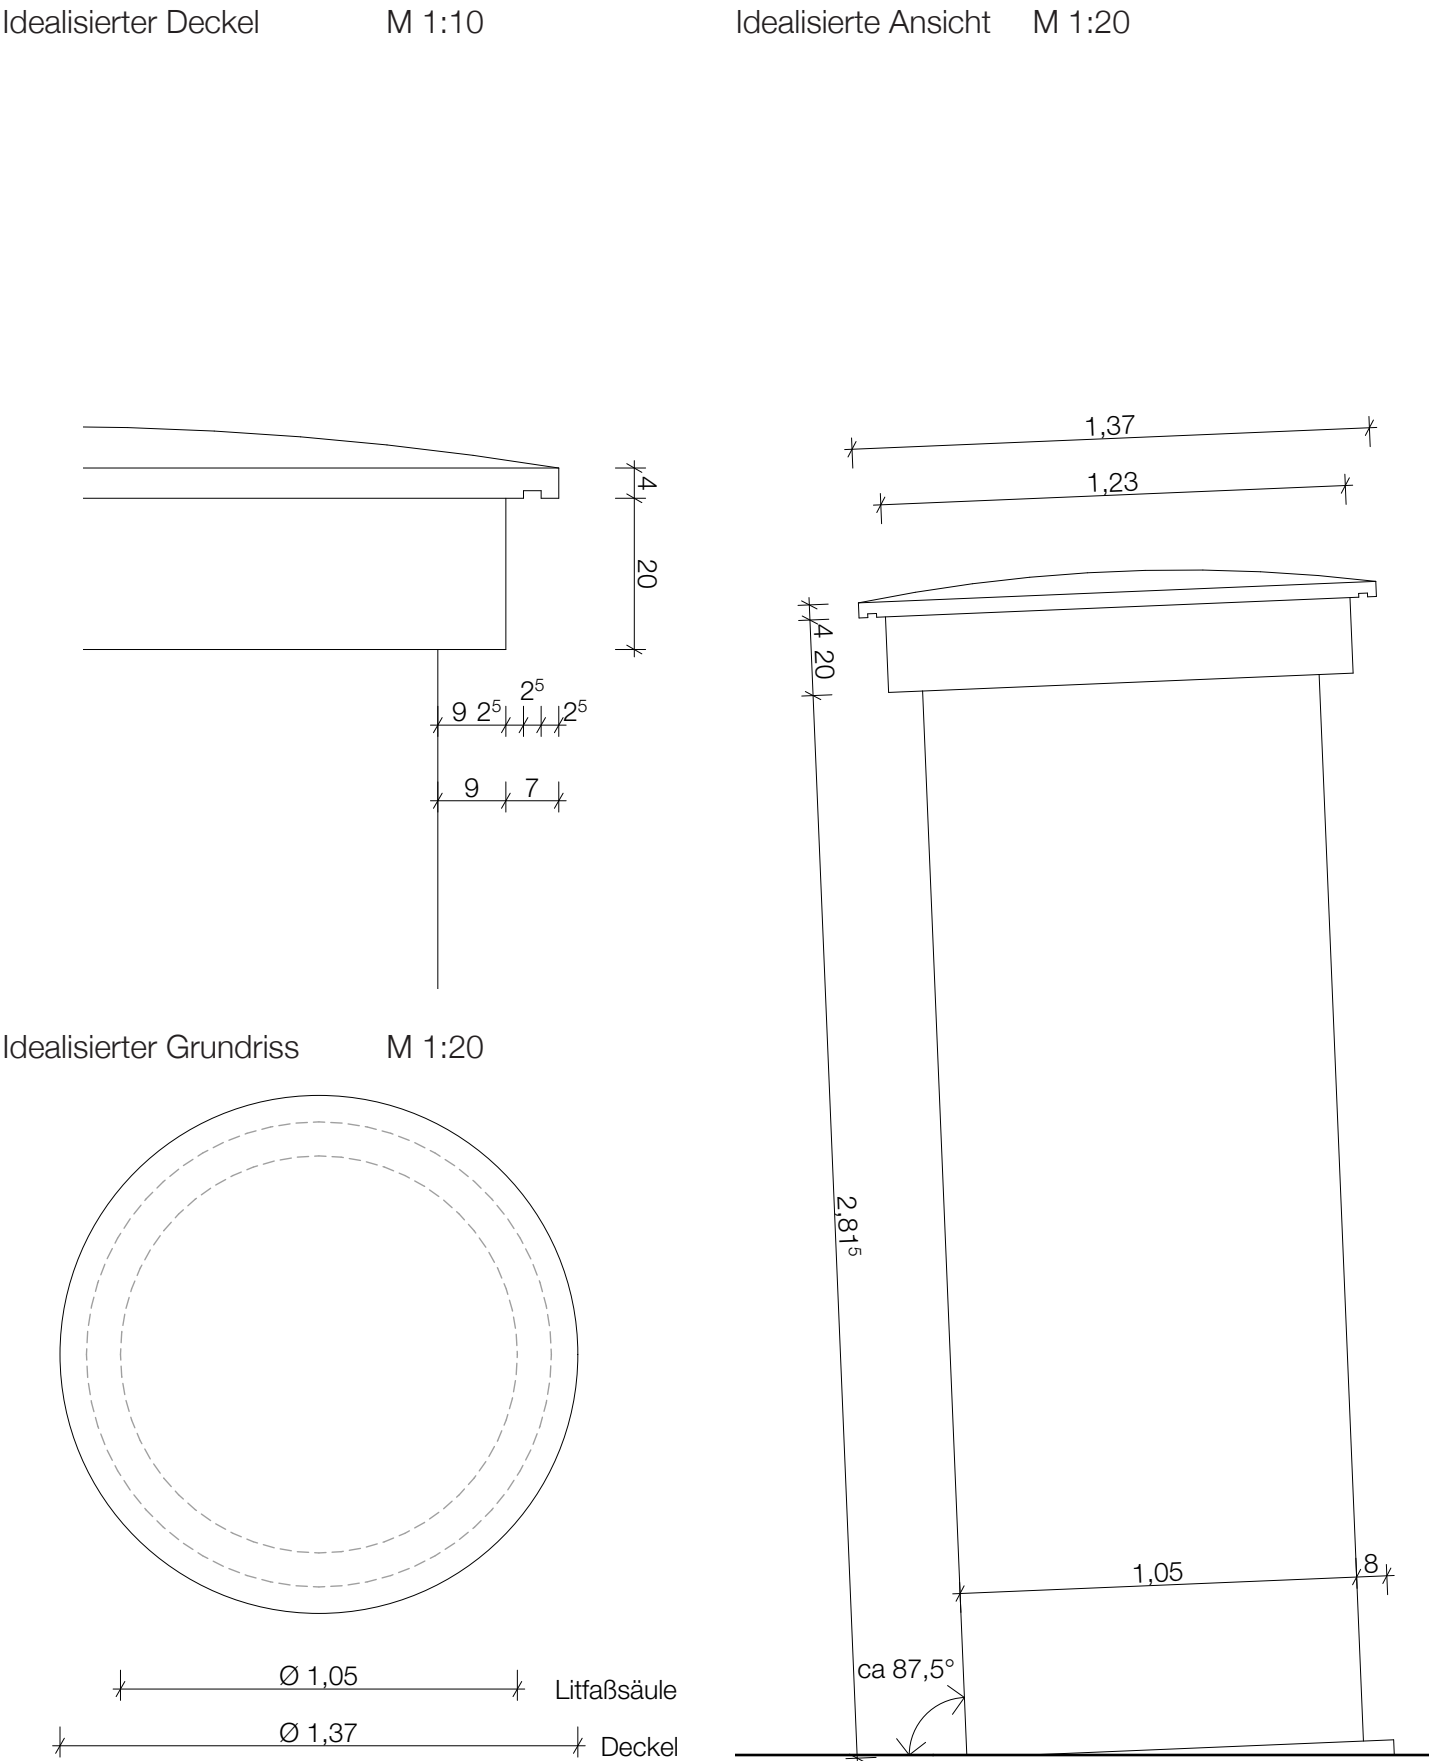
Detailfoto Deckel

- Deckeloberseite vermutlich vollständig be-  
moost, Entwässerungsgefälle zu flach
- oberer Deckelrand sehr schmal, umlaufend  
erodiert
- Teilstücke Deckelrand abgebrochen
- mehrere Risse durch den unteren größeren  
Elementring - teilweise schon notdürftig ge-  
flickt (siehe Detailfoto)
