# Sanierungskonzept der historischen Litfaßsäulen in Naumburg (Saale)

ERFASSUNG - PRIORISIERUNG  
MASSNAHMEN - UMSETZUNG

# **Sanierungskonzept historische Litfaßsäulen Stadt Naumburg (Saale)**

**Datum:** **22.04.2026**

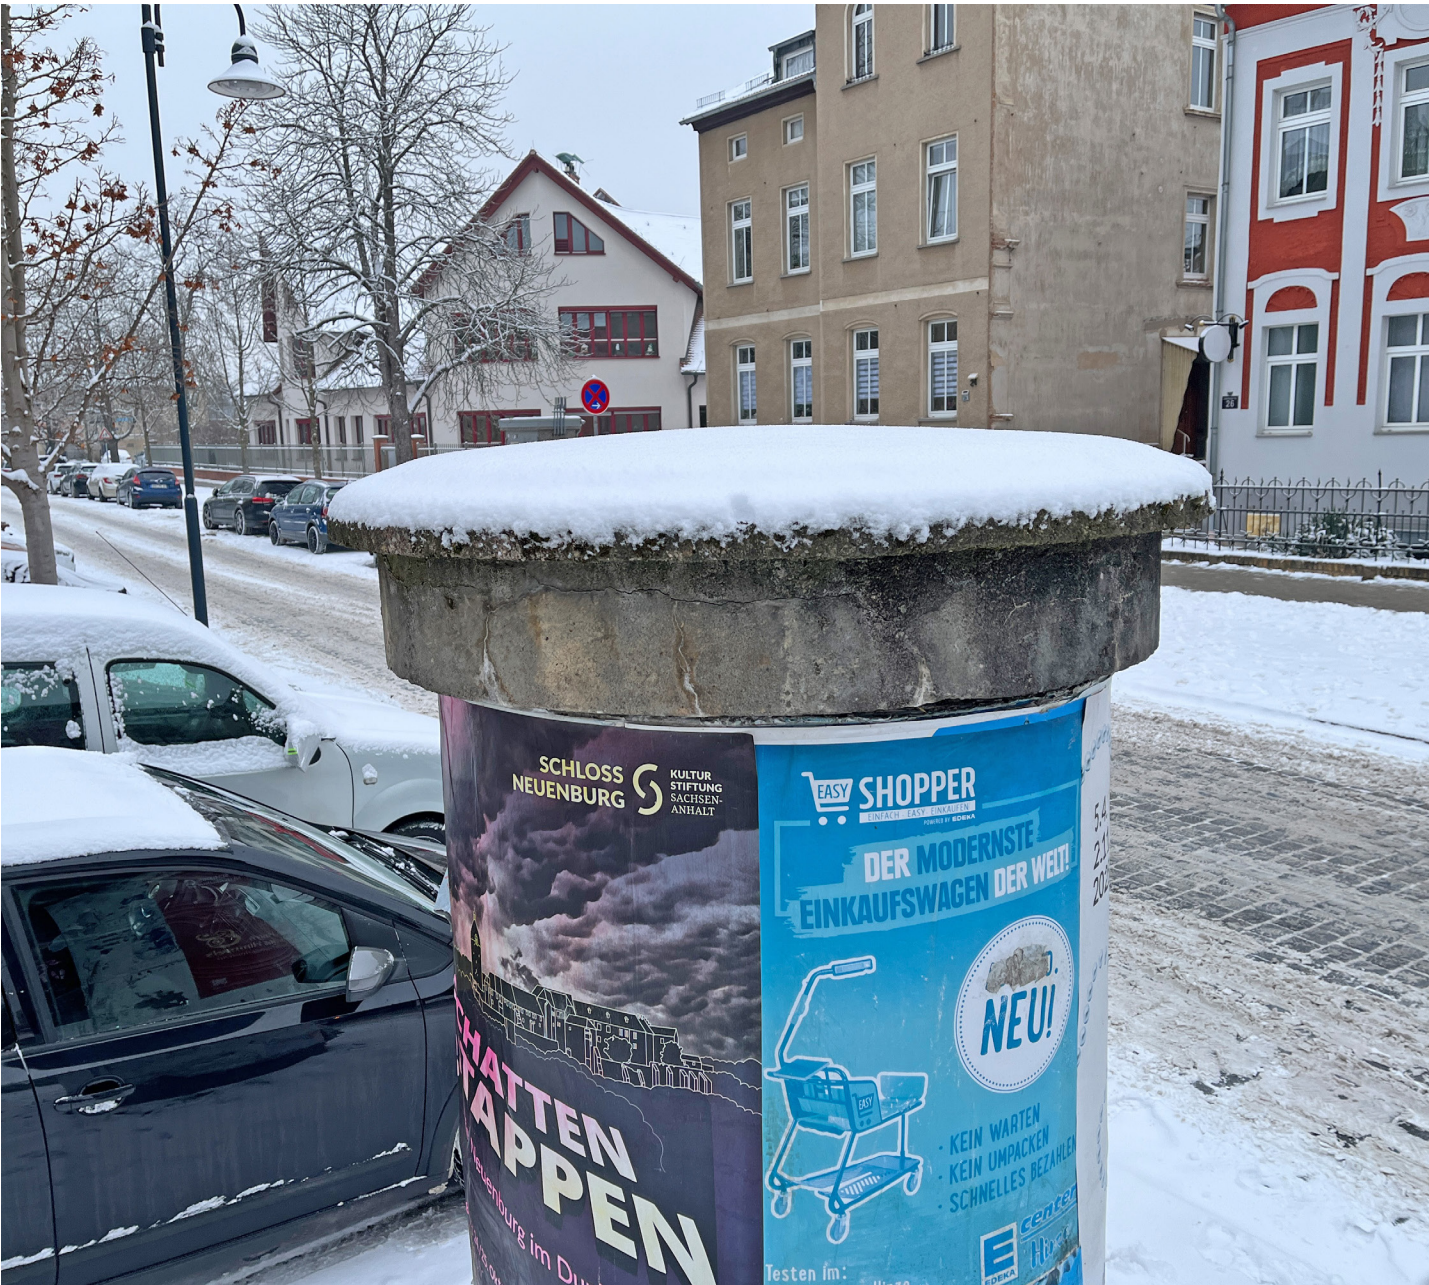
Detailfoto Deckel

- Deckel:
- Deckeloberseite vermutlich bemoost, Entwässerungsgefälle zu flach
  - oberer Deckelrand sehr schmal, umlaufend erodiert
  - Teilstücke Deckelrand abgebrochen
  - mehrere Risse durch den unteren größeren Elementtring - teilweise schon notdürftig geflickt
  - Riss zwischen Deckel und Säule

- Sockel:
- Sockel minimal sichtbar

- Fazit:
- ggf. Erhaltungsmaßnahmen
  - Deckel säubern
