Domstadt Naumburg | SANIERUNG DER RATHAUSSÄLE

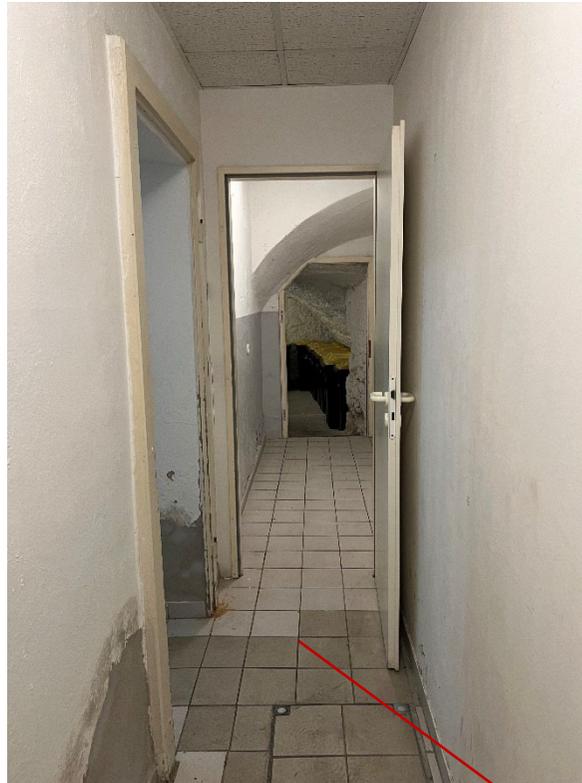
Abfalltonnen hinter dem Zugang zum Umkleebereich

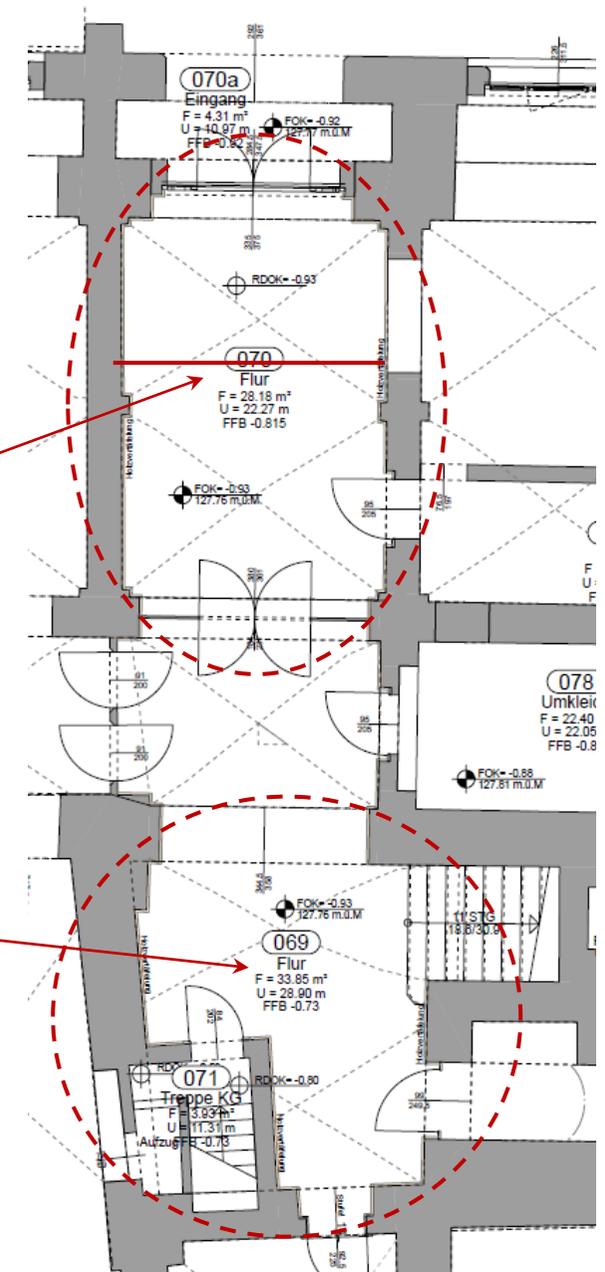
Zugang nicht barrierefrei

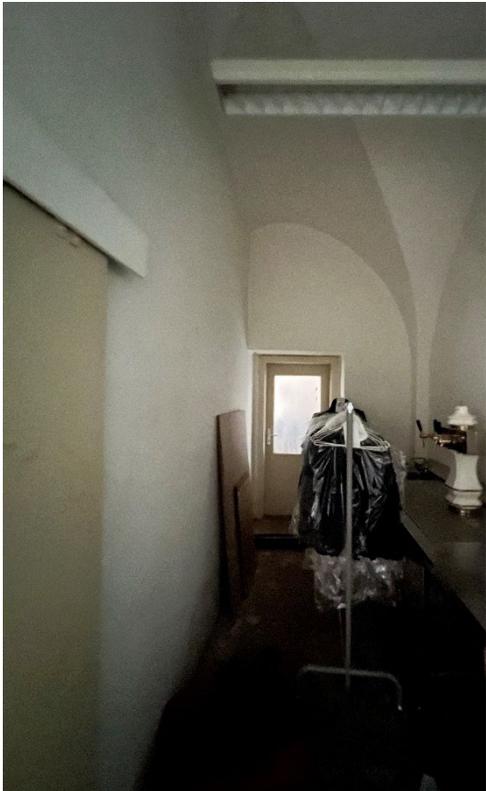
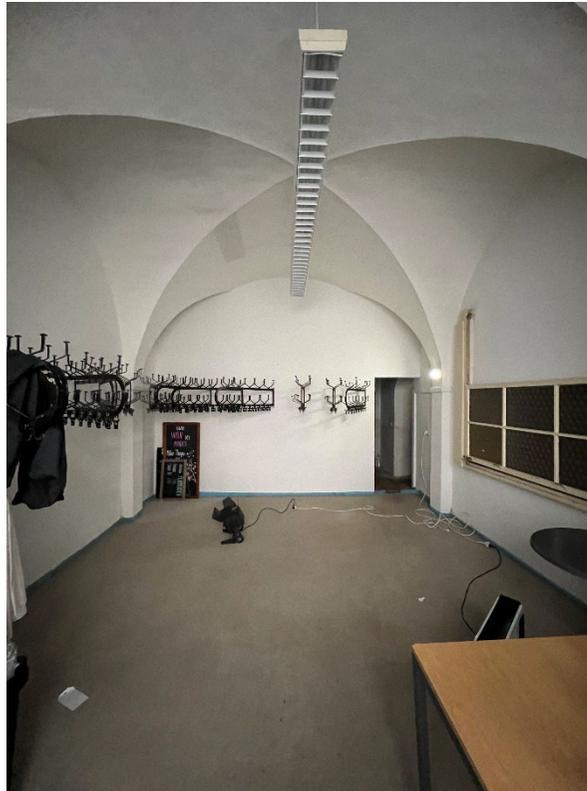
Nicht nutzbare Flächen

Selten genutzte Raumreserven

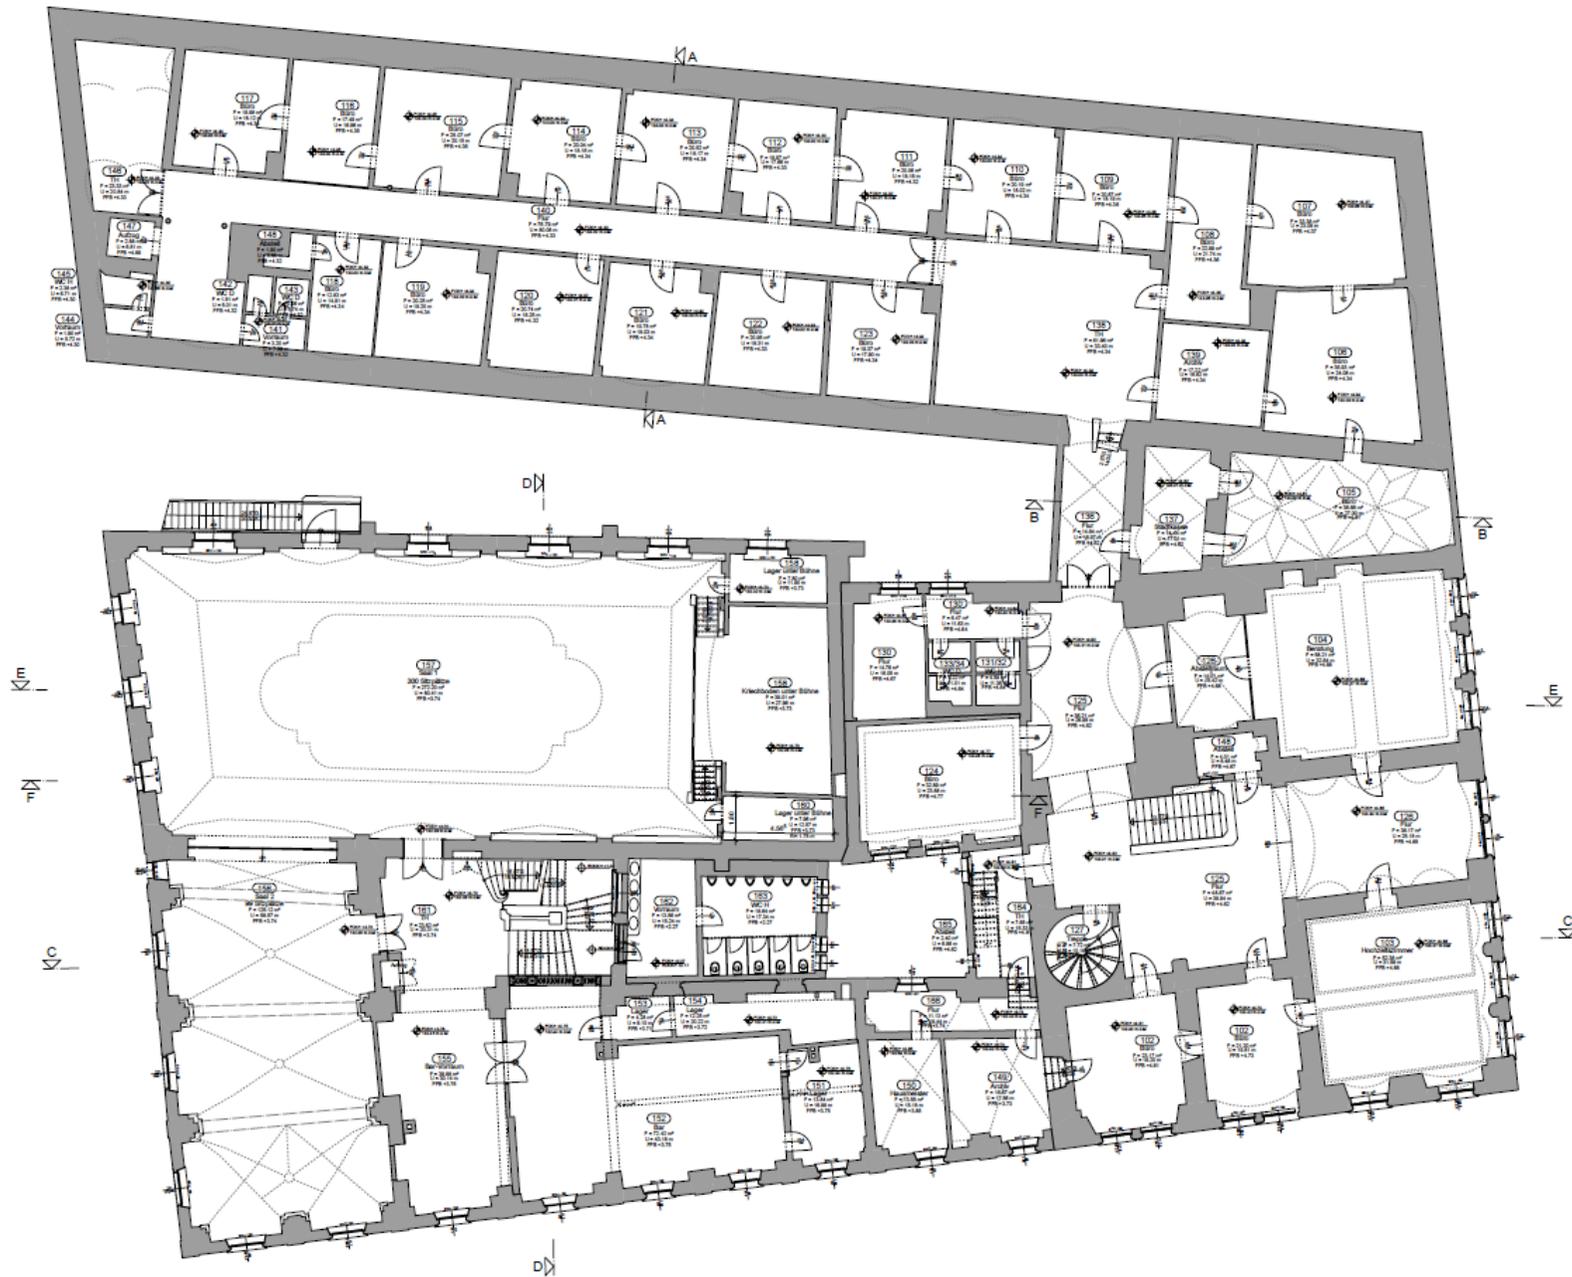
kein 2. Rettungsweg vom Barbereich bei Rauchentwicklung im Treppenhaus

Toilettenzugang nicht barrierefrei, nur über Treppenpodest erreichbar

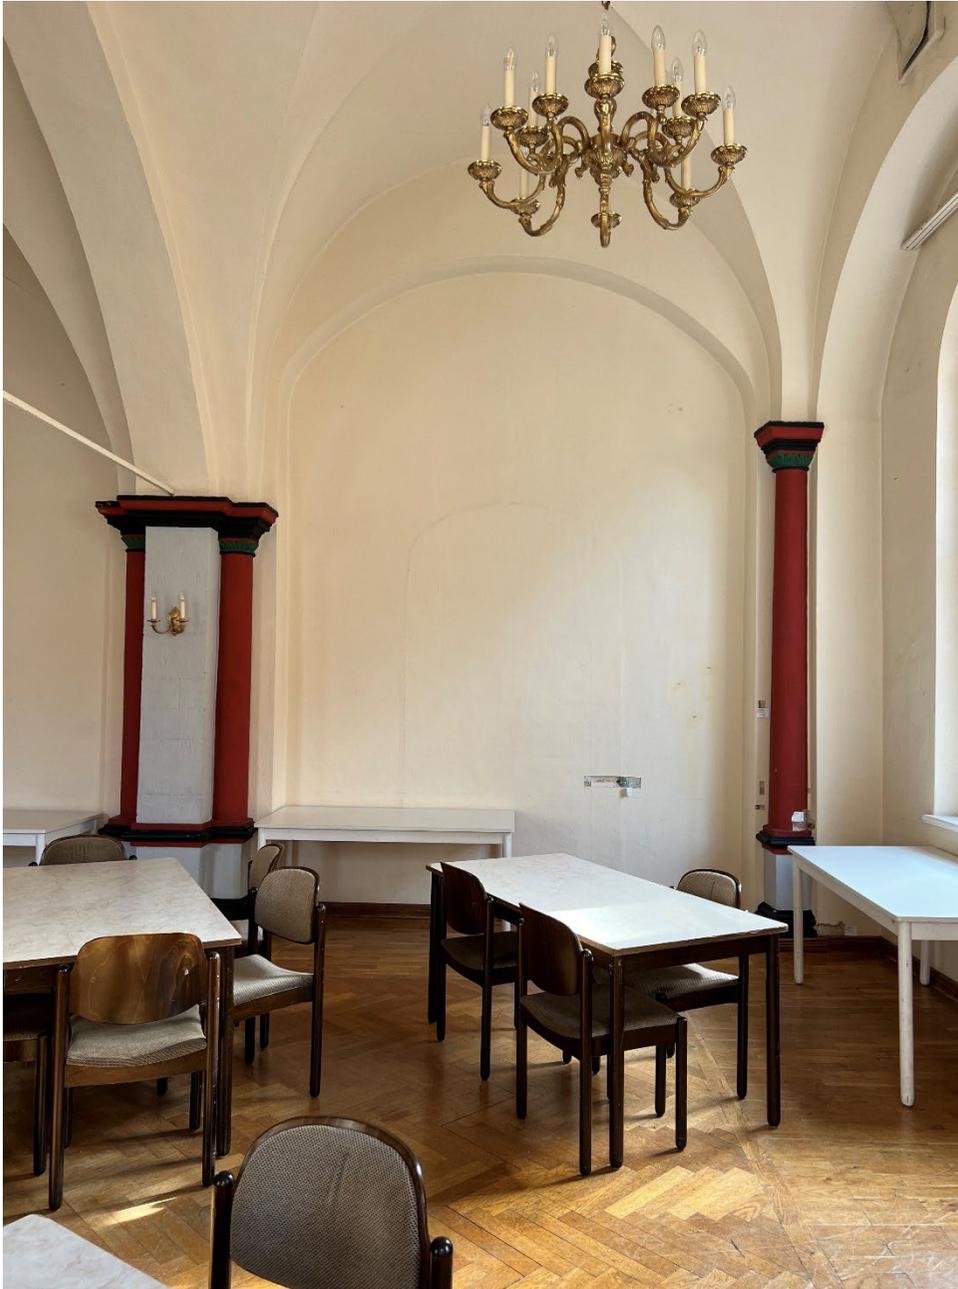
Zugesetzte Türöffnung zum Saal 2 kann für 2. Rettungsweg geöffnet werden

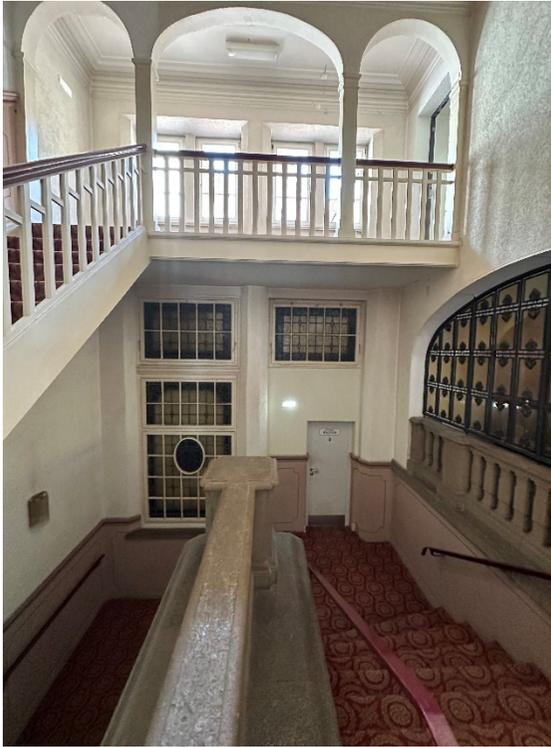
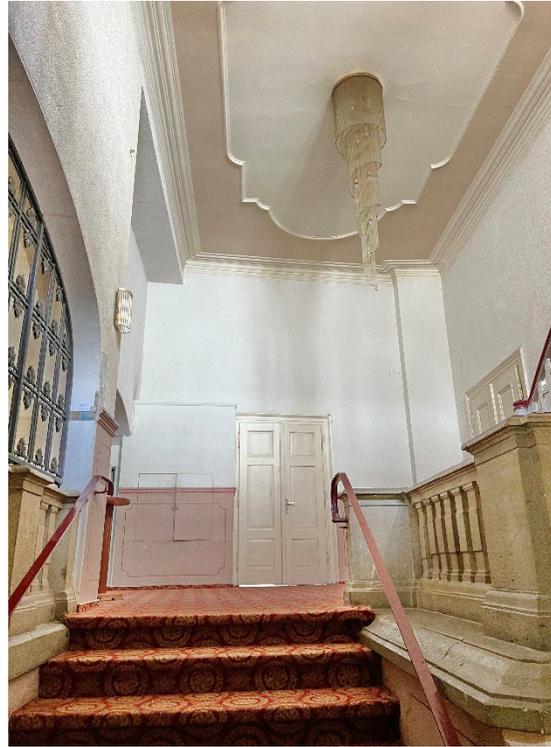
Historische Treppenhausfenster wurden teilweise von außen vermauert, teilweise komplett ausgebaut für den Zugang zum WC, Treppenhaus wirkt dunkel und geschlossen.

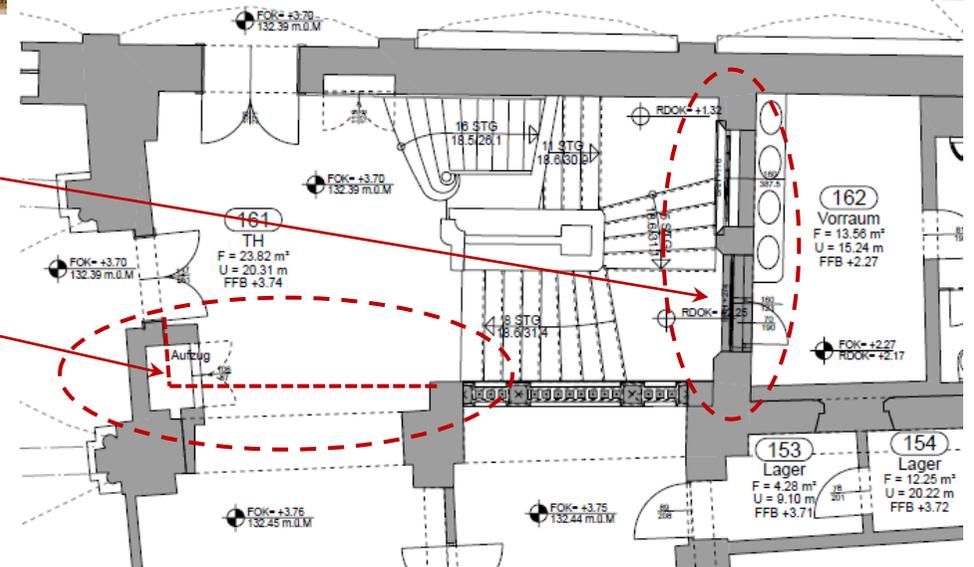
Erheblicher Eingriff durch Einbau eines Speisenaufzugs in die ursprünglich klar abgegrenzte Raumgestaltung, besonders signifikanter Bruch am Übergang zur umlaufenden Stuckdecke.

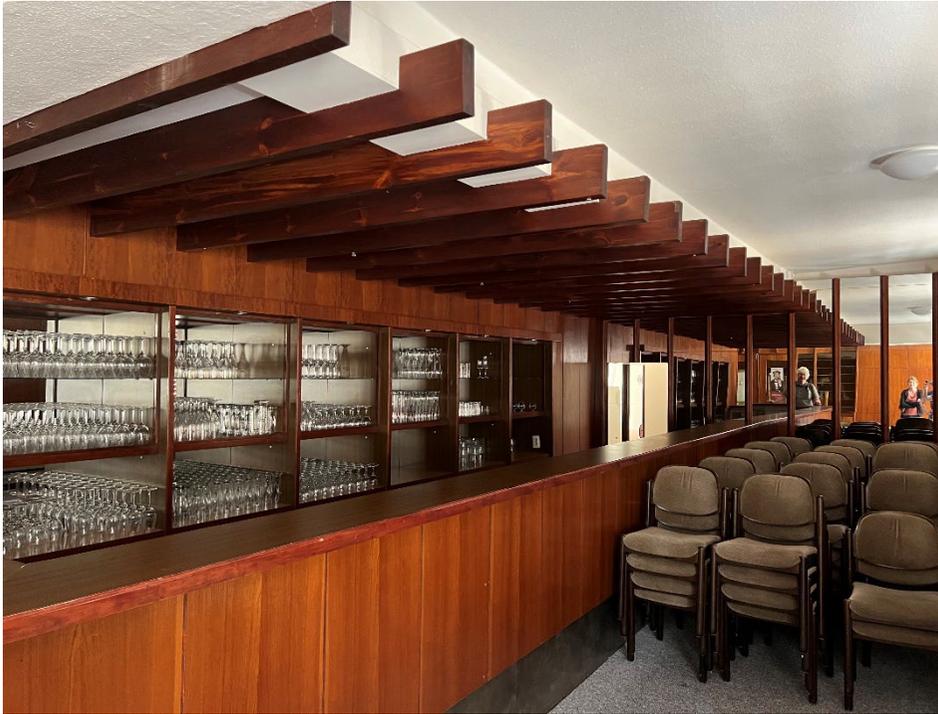
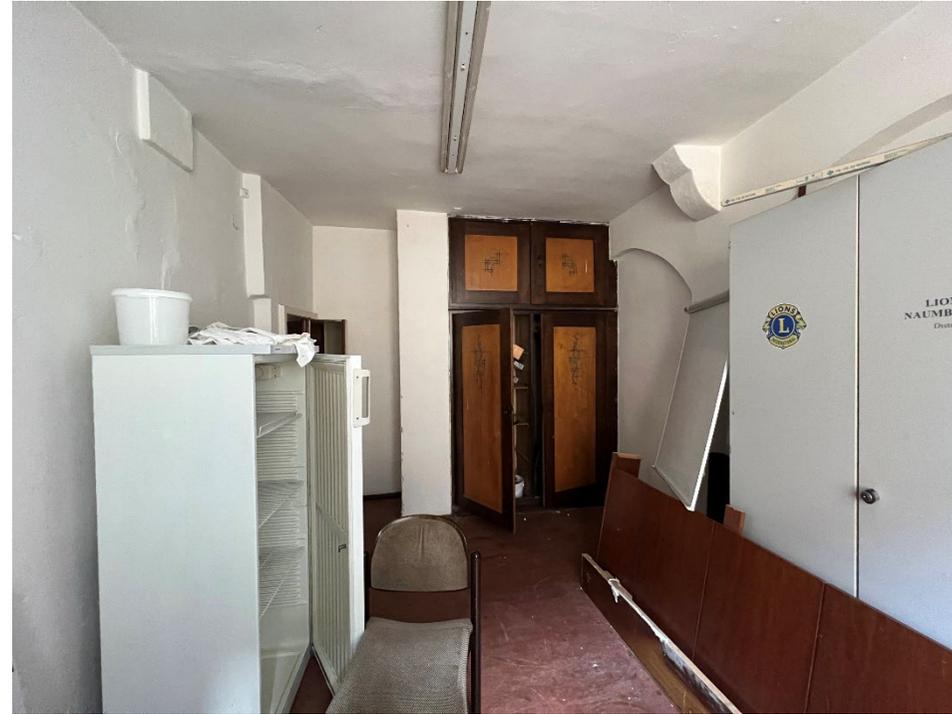
Großzügiger Barbereich im Chick der 1980er Jahre, zugehörige Lagerräume sind verwinkelt und viel zu schmal, daher kaum sinnvoll nutzbar.
